# Tilstandsrapport

Enebolig

Lynghaugen 3 , 4363 BRUSAND

Befaringsdato: 06.02.2026

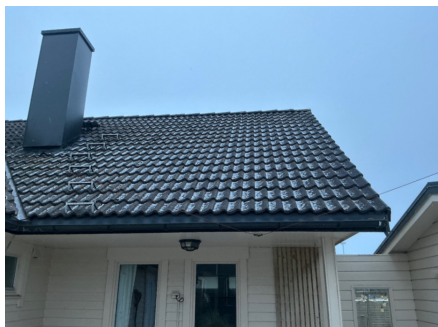
Siden taket (takkonstruksjon, takteking og skorstein) kun er observert fra bakke, er vurderingen begrenset av dette. Det er ikke sikkerhetsmessig forsvarlig å bevege seg ut på taket. Selv om det ikke er avdekket skader under befaringen, betyr ikke dette at det ikke foreligger skader som en besiktigelse på taket kan avdekke. Kontrollen er kun utført fra bakkenivå. Det er derfor ikke foretatt kontroll av alle beslag og overganger.

Det ble i 2020 registrert mindre lekkasje i himling i karnapp stue-del, konstruksjon ble ikke åpnet opp da forsikringsselskap ikke registrerte fukt ved befaring. Synlig avskalling i maling på befaringsdagen, ingen registrert fukt. Eier opplyser at overliggende tak-hatter kontrollert og tiltak ift. tetting ble utført av RH blikk i den forbindelse. Eier skal ikke ha blitt registrert lekkasje i ettertid. Konferer med eier for nærmere informasjon.

Begroing. Mose og lav fjernes uten å skade tekking. Intervall 5 – 15 år.

Årlig kontroll av takteking og halvårlig rens av nedløpsrør anbefales og eventuelt tiltak deretter.

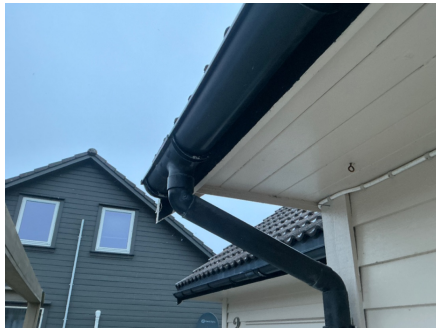
Drypp fra renner kan forekomme. TG 3 settes på bakgrunn av at snø-fangere ikke er montert. Prisoverslag er sjablongmessig og for montering av snø-fangere.

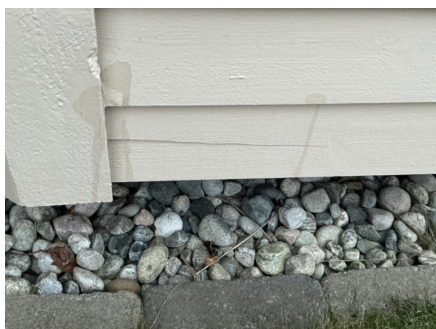
- Det er påvist spredte råteskader i bordkledningen.
- Det er avvik:

Utvendig kledning fra byggeåret stort sett i god stand iht. alder. Stedvis sprekker i kledning.

Det er nedbrytning/råteskader i utvendig treverk og kledning som er mye utsatt for sol og fuktighet.

Det er enkelte steder liten avstand mellom kledning og terreng, dette øker fuktbelastningen på kledning og reduserer utluftingen bak kledningen. Anbefalt avstand er 15 cm.

Å ikke bruke musebånd under kledningen kan føre til at mus og gnagere får fri tilgang til husets vegg-konstruksjon, noe som gir økt risiko for gnager-skader og lukt. Det anbefales å etablere muse-tetting bak hele kledning. Trekledning har en forventet tid for utskifting på 20 - 50 år. Forventet levetid på kledning kan variere etter klima og tidligere utført vedlikehold. Det kan ikke utelukkes at dårlige kledning må skiftes.

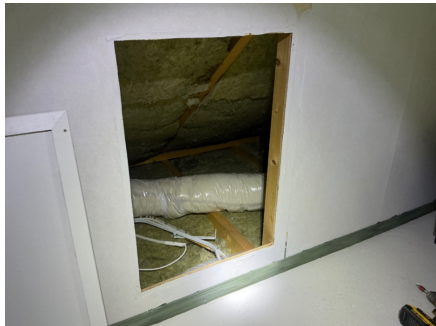
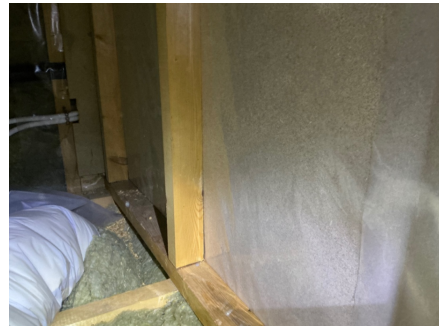
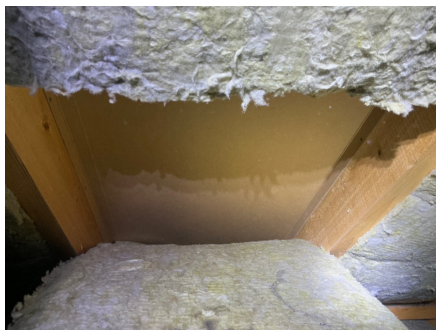
Døren til kottet mot kaldt loft er ikke tett, noe som kan medføre varmetap og økt risiko for fuktproblemer i tilstøtende rom.

Papp-skuffer mellom sperr for lufting mellom isolasjon og su-tak etter byggemåte fra byggeår. Luft-spalte er ikke tilgjengelig for kontroll og er ikke kontrollert-

Døren til kottet mot kaldt loft bør tettes, eller det bør installeres en tett dør for å hindre varmetap og redusere risikoen for fuktproblemer i tilstøtende rom. Manglende tetting kan føre til økte oppvarmingskostnader og potensielle fuktskader.

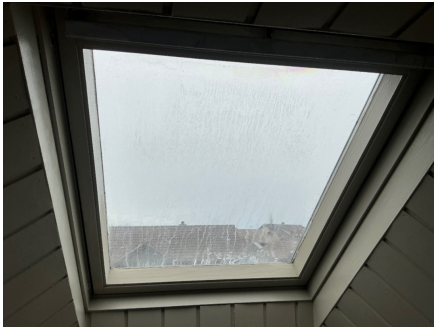
- Det er påvist at enkelte vinduer er vanskelig å åpne/lukke.
- Det er påvist noen glassruter som er punktert eller sprukne.
- Karmene i vinduer er slitte og det er sprekker i treverket.

Vindu har overgått sin forventet brukstid. Det kan ikke utelukkes at vindu punkterer og må byttes.

Bytte av takvinduer må påregnes.

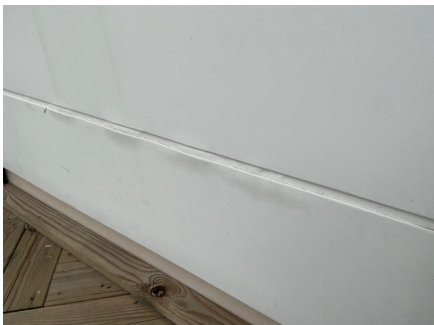
- Karmene i dører er værslitte utvendig og det er sprekker i trevirket.
- Det er avvik:

Noe svelling på dør til bi-inngang.

Normalt vedlikehold må påregnes. Eventuelt bytte av dør med svelling på dørblad.

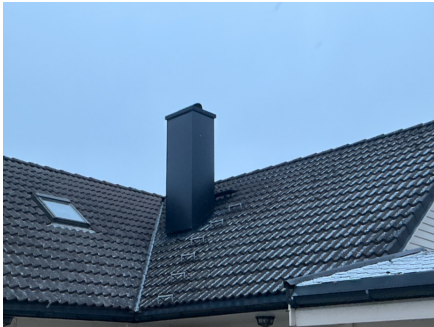
Pipe er dekket med beslag over tak.

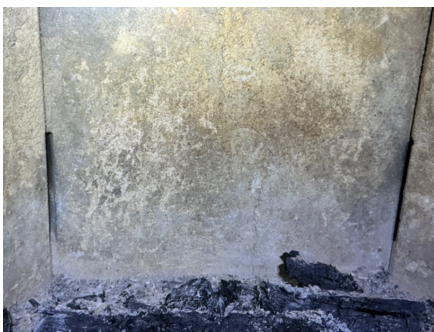
Mindre riss i stein i brennkammer på vedovn.

Lite riss i brenn-kammer på vedovn.

For detaljert informasjon og krav anbefales kontakt med lokalt brann- og feiervesen.

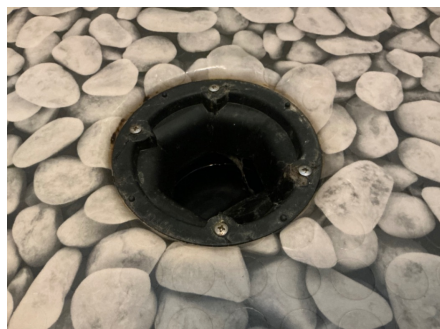
- Det er påvist mangelfull/feil utførelse rundt rørgjennomføringer e.l. som gir fare for fukt i konstruksjonen i våtsone.
- Mer enn halvparten av forventet brukstid er passert på membranløsningen.
- Mer enn halvparten av forventet brukstid er passert på slukløsningen.

- Overvåk tilstanden jevnlig. For å få tilstandsgrad 0 eller 1 må slukløsningen skiftes ut og sannsynligvis må også membransjiktet skiftes/utbedres. Det er imidlertid vanskelig å si noe om tidspunktet for når dette er nødvendig.

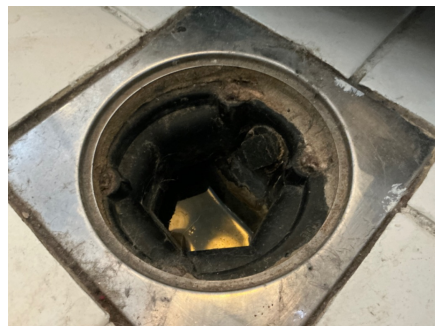
Konsekvensen av å utsette oppgradering er økt risiko for lekkasjer og fuktskader, da membranens tilstand og restlevetid er usikker. Prisoverslaget er veiledende og gjelder for full renovering av badet.

Membran er ikke synlig i sluk og tetting er usikker.

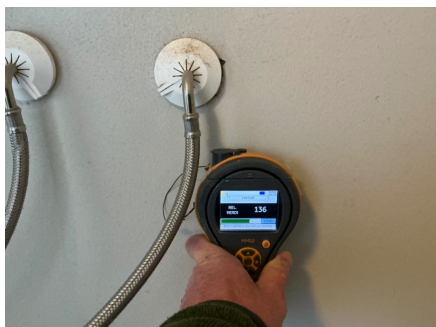
Fukt-søk på vegg bak dusj-kabinett.

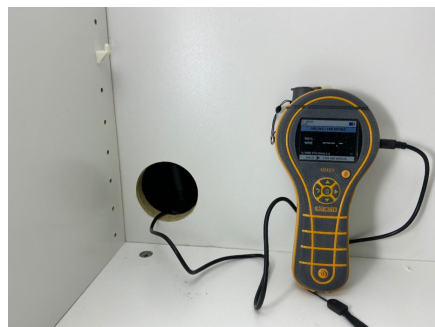
Fukt-søk i soverom.

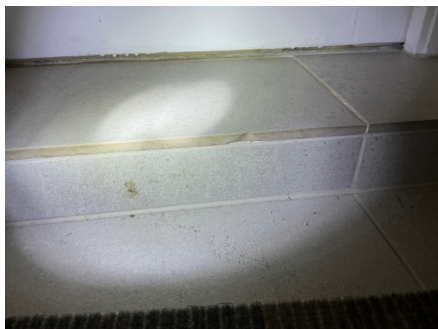
TG 2 på grunn av skade på flis ved inngangsdør.

Tiltak vurderes ikke som nødvendig.

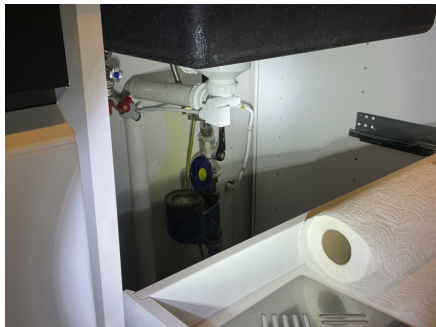
Hovedstoppekran står under vask på vaskerom.

På generelt grunnlag anbefales det å etablere/montere automatisk stoppe-ventil på vannledninger.
