# Tilstandsrapport

📍 Hegdehaugsveien 18 B, 0167 OSLO

# gnr. 209, bnr. 73, snr. 8

Rapportdato: 05.06.2025

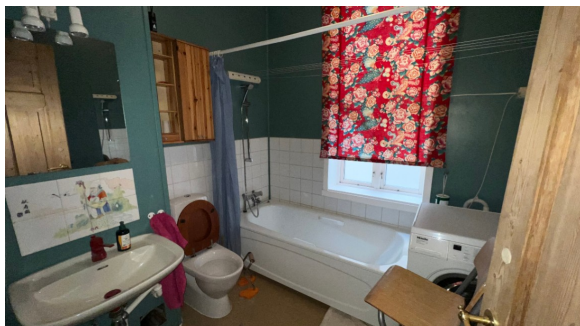
## 2. ETASJE > BAD

### Tilliggende konstruksjoner våtrom

Det ble rutinemessig søkt etter fukt i badeveggen med fuktdetektor (Protimeter MMS 2) på befaringen, og det var ikke utslag utover normale verdier.

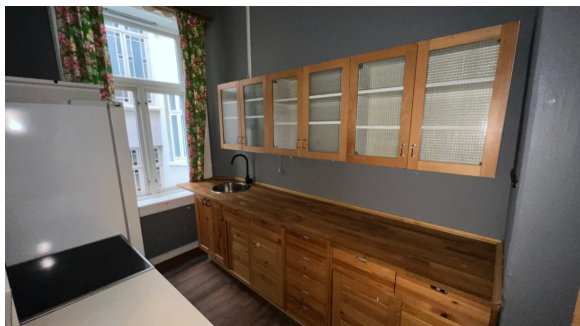
## 2. ETASJE > KJØKKEN

### TG 2 Avtrekk

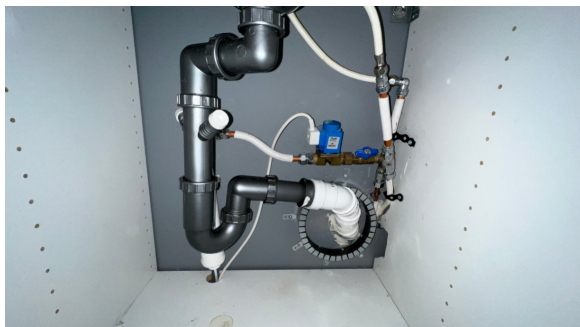
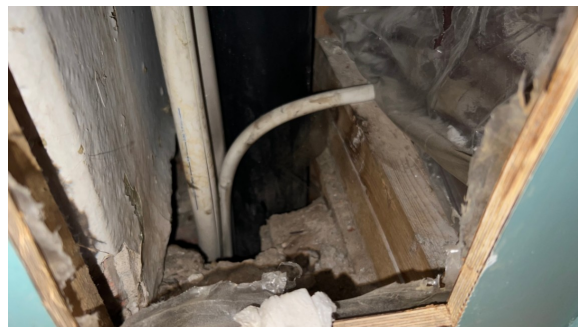
### TG 2 Avløpsrør

Interne og synlig avløpsrør i plast.

- Det er ikke behov for utbedringstiltak siden anlegget fungerer i dag, men ut ifra alder kan skader plutselig oppstå på eldre anlegg.
- I forbindelse med oppgradering av våtrom vil det være naturlig med utskiftning av rør.
