Tilstandsrapport

Del av tomannsbolig - seksjon 2

Lindalleen 1, 3674 NOTODDEN

Befaringsdato: 24.03.2026

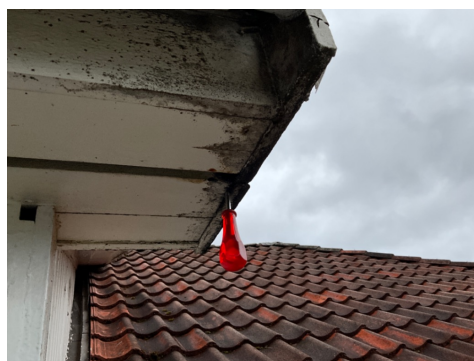
- Mer enn halvparten av forventet brukstid er passert på taktekkingen.
- Mer enn halvparten av forventet brukstid er passert på undertak.
- Det er enkelte knekte taksten.
- Det er påvist råteskader.

- råteskader i vindskier og
- tilløp til råteskade i gesimskasse på oppløft mot sør.
- Begynnende råte i lekte under takstein ved taksid mot nord-øst
- Begynnende råte i lekte under takstein ved taksid mot sør-øst
- Manglende overlapp med takstein ved beslag mot oppløft.

Begynnende råteskade i gesimskasse/vindski på oppløft mot sør.

- Tidspunkt for utskiftning av undertak nærmer seg.
- Tidspunkt for utskiftning av takteking nærmer seg.
- Lokal utbedring/utskiftning av fukt/råteskadet treverk.
- Knekte takstein må skiftes.

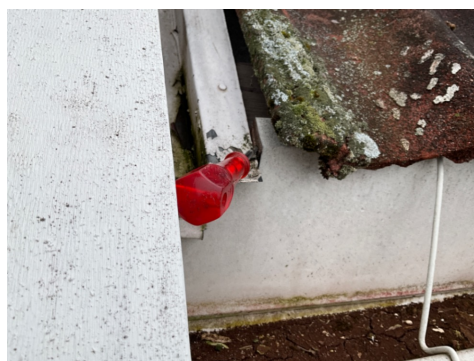
Begynnende råte i lekte under takstein ved taksid mot sør-øst

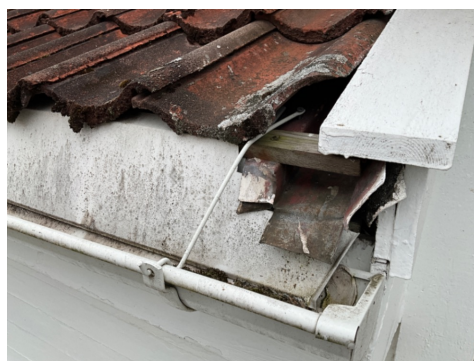
Begynnende råte i lekte under takstein ved taksid mot nord-øst

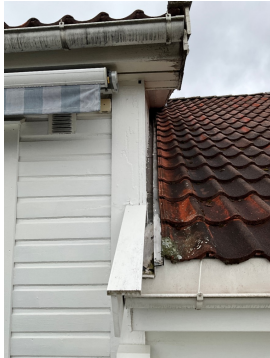
Manglende overlapp med takstein ved beslag mot oppløft.

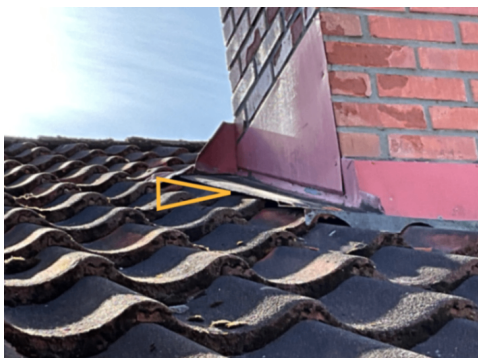
-Det er registrert tegn til fuktgjennomtrengning gjennom yttertak ved pipebeslag.

Tegn til at det kan drive inn nedbør under pipebeslag, synlig fukskjolde inne på loft.

- Det er ikke krav om utbedring av snøfangere opp til dagens krav.
- Avvik i beslagløsninger må utbedres.

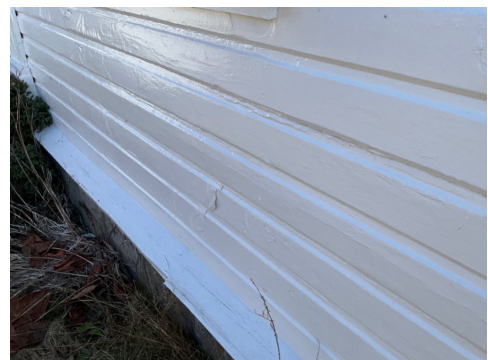
Bobler under maling

- Det må foretas tiltak for å lukke avviket.

Vedlikehold av utvendige fasader avtales mellom seksjonseiere, det må påregnes vedlikehold på utvendige fasader.

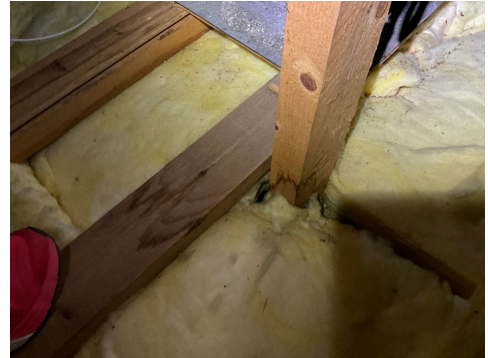
- Det er begrenset/dårlig ventilering av takkonstruksjonen.
- Det er påvist avvik rundt gjennomføringer i takflaten.
- Det er påvist fuktskjolder/skader i takkonstruksjonen.
- Konstruksjonene har skjevheter.

Tegn til kondensutfordringer på loft, fuktskjolder på trevirke.

Ventilering av loft bør forbedres for å redusere risikoen for kondensskader på loftskonstruksjonen, på tross av begrenset ventilering av loftet er det ikke registrert store skader med tanke på byggets levetid.

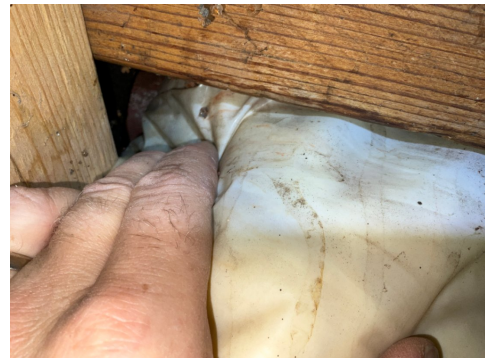
Tegn til manglende lekkasjesikring rundt ventilasjonsrør som er ført opp igjennom yttertak.

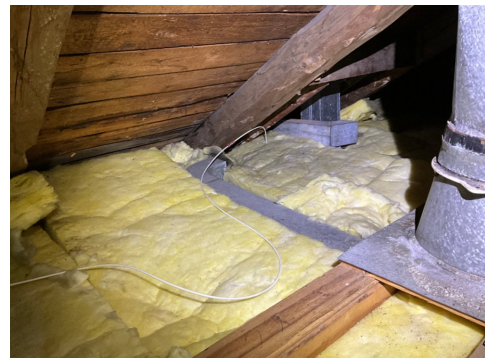
Tegn til kondensutfordringer på loft, fuktskjolder på trevirke/undertak. Det er også et gammelt ventilasjonssystem på loftet som ser ut til å ikke være i funksjon.

-Anbefaler å fjerne tekniske installasjoner som ikke er i bruk på loft.

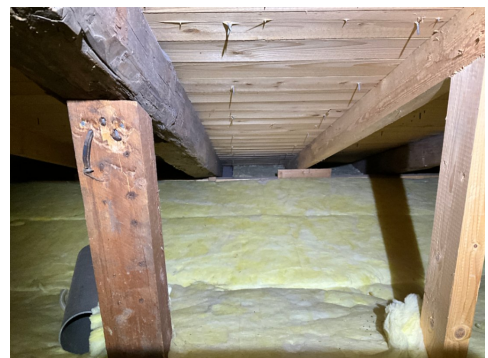
Byttet undertak på deler av takkonstruksjonen, sannsynligvis rundt 1970. Det er også tegn til at det er gjort forsterkninger av takkonstruksjonen i samme tidsrom.

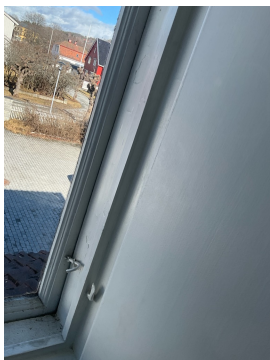
Innerglass subber i delevegg

- Det må påregnes noe vedlikehold og at enkelte vinduer må skiftes ut.

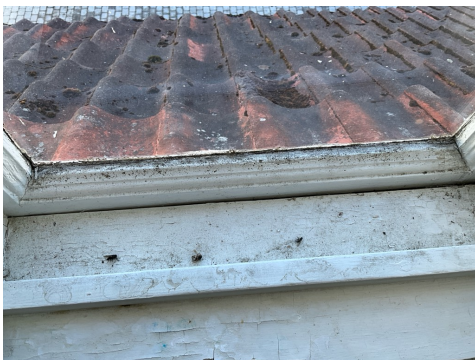
Muggvekst på vindu tyder på kondensproblematikk.

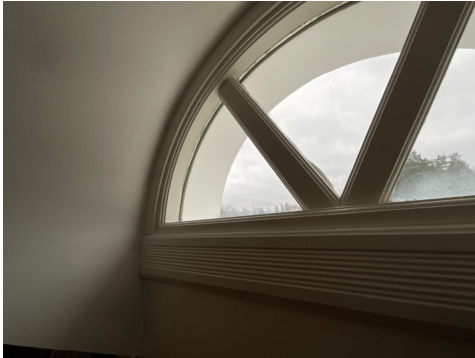
-Det er tegn til at det kan være utfordringer med tetting og isolering rundt de buede vinduene. Det er oppsprekking i fuger og sammenføyninger rundt vinduene.

Sprekker rundt buvindu i stue.

*For å sikre forlenget levetid på vinduer må det gjøres tiltak med utskifting av råteskadet tre i karmen og i belstning.

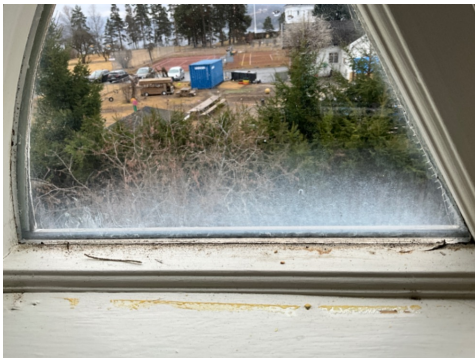
-Vindu mot øst har tegn til råteskader og punktert glass.

Tegn til fuktskader og punktert glass i vindu i soverom

Kostnadsestimatet settes med tanke på utskifting av vinduer.

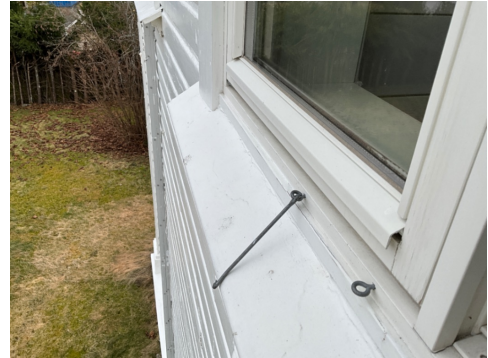
Det er registrert lite avstand mellom vannbrett og utvendig kledning/belistning. Det anbefales 6mm åpning, slik at eventuell fuktighet som ligger på vannbrettet kan dreneres bort.

Det anbefales å etablere spalte mellom utvendig kledning/belistning og vannbrett over/under vinduer.

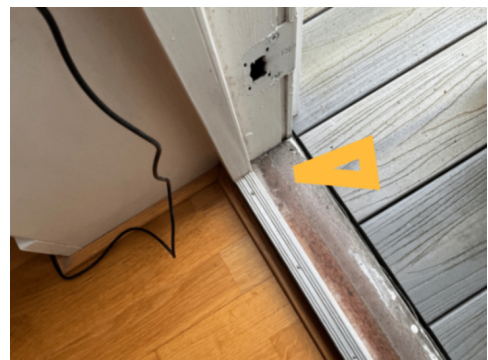
Dørblad subber i karm

Balkongdør mot nord bør justeres slik at den ikke subber i karm.

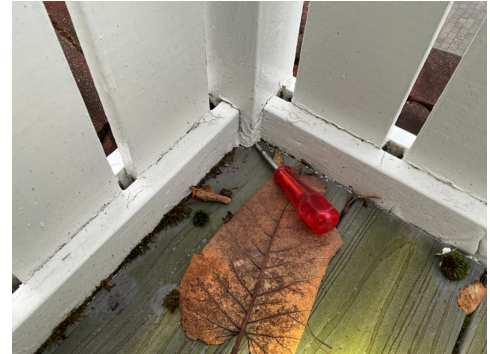
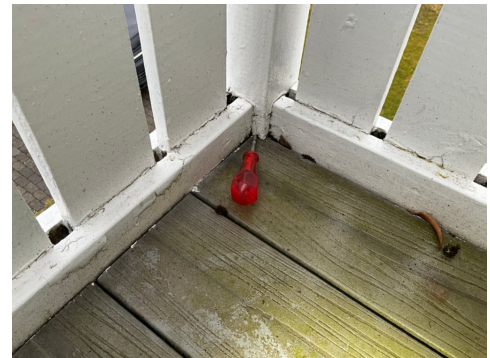
- Det er påvist fukt-/råteskader i konstruksjonen.
- Mer enn halvparten av forventet brukstid er passert på tettesjikt/membran.

Tilløp til råte i rekkverk på balkong mot nord

- Råteskadede konstruksjoner må skiftes ut.
- Tidspunkt for utskiftning av tettesjikt/membran nærmer seg ut ifra alder på dagens tekking.

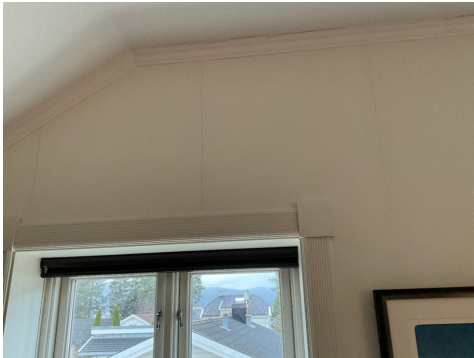
Registrert sprekker i plateskjøter, blant annet i stue.

For å lukke avviket må det gjennomføres utbedring av enkelte overflater.

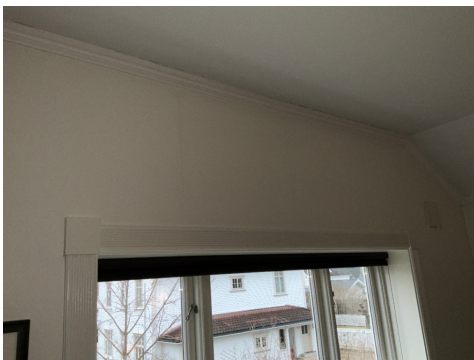
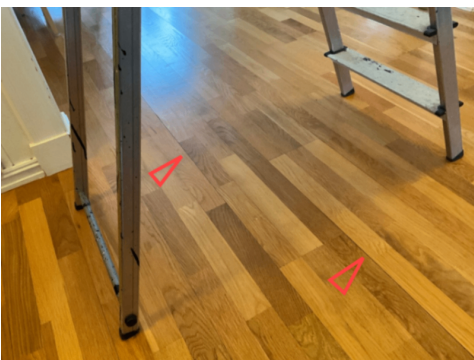
Registrert sprekker i sammenføyninger/skjøter på parkettgulv.

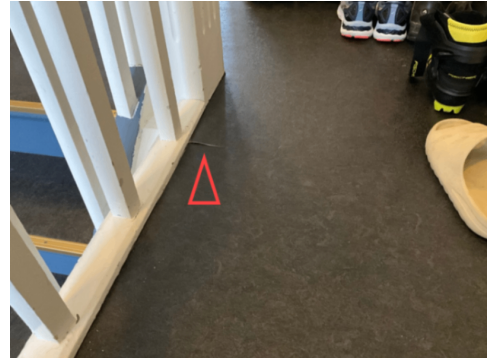
Bulning på gulvbelegg

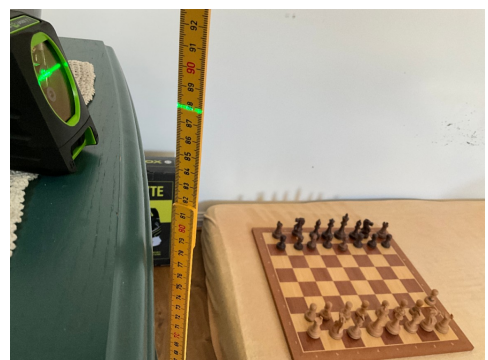
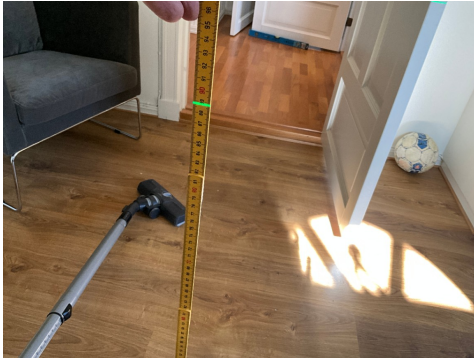
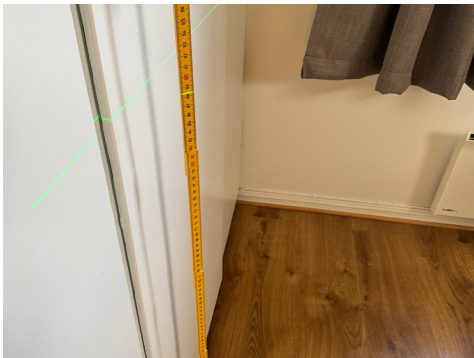
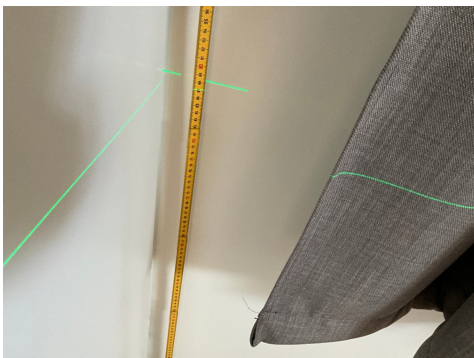
- Det er målt høydeforskjell på mellom 15-30 mm gjennom hele rommet. Tilstandsgrad 2 gis med bakgrunn i standardens krav til godkjente måleavvik.
- Målt høydeforskjell på mellom 10 - 20 mm innenfor en lengde på 2 meter. Tilstandsgrad 2 gis med bakgrunn i standardens krav til godkjente måleavvik.

Stikkprøver av planavvik.

Måling av planavvik i soverom mot sør-øst. Topp laserstrek viser 879mm.

Stikkprøver av planavvik.
Måling av planavvik i soverom mot sør-øst. Topp laserstrek viser 889mm. 10 mm høydeforskjell over 2 meter.

Stikkprøver av planavvik.
Måling av planavvik i soverom mot sør-øst. Topp laserstrek viser 885mm.

Stikkprøver av planavvik.
Måling av planavvik i soverom mot sør-øst. Topp laserstrek viser 870mm. 15 mm høydeforskjell over rommet.

For å få tilstandsgrad 0 eller 1 må avvikene rettes opp. Dette vil sjelden være økonomisk rasjonelt som et enkeltstående tiltak. Dersom gulv skal byttes eller overflater skal renoveres kan man vurdere slike tiltak.

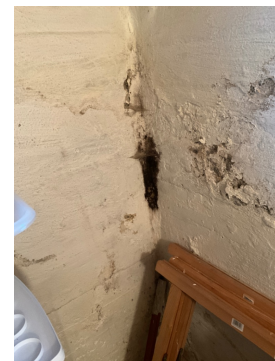
- Det er påvist indikasjoner på noe fuktgjennomtrengning inn i kjellermur.

Tegn til noe fuktgjennomtrengning på ett punkt i kjellerbod.

Mulighet for fuktgjennomtrengning gjennom grunnmurer gir grunn til å overvåke konstruksjonen jevnlig for å se utvikling over tid, og eventuelt foreta tiltak for å unngå skader.

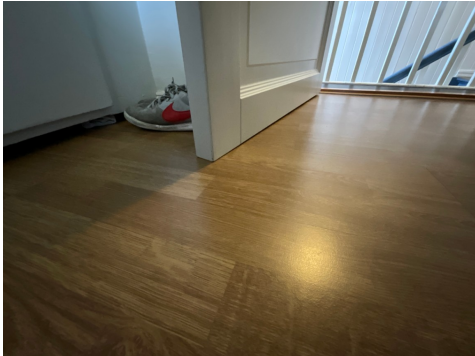
Dørblad tar i gulv ved full åpning.

- Enkelte dører må justeres.

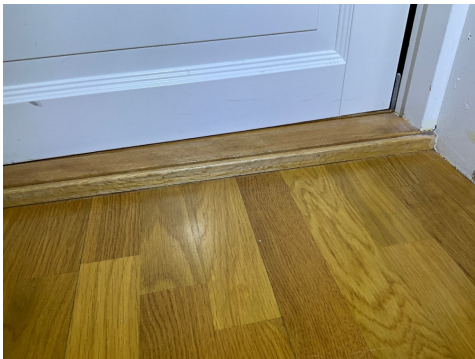
Dør til soverom mot sør-øst tar i karm

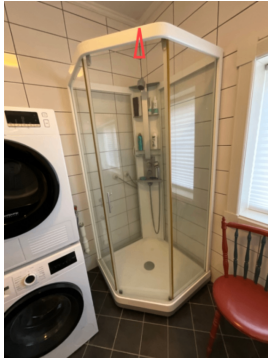
- Det er påvist sprekker i fliser.
- Det er montert vinduer eller dører i våtsonen.

Registrert sprekke i flis

- Andre tiltak:
- Det må gjøres tiltak for å utbedre avviket.

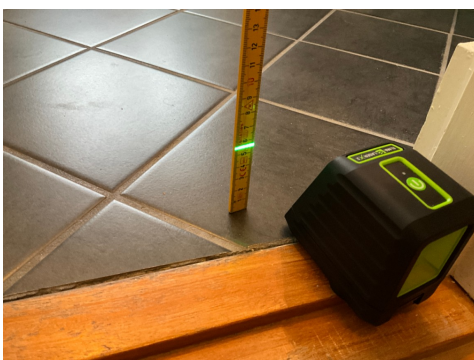
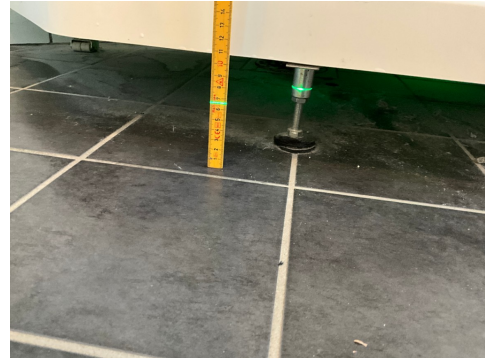
- Det er påvist at høydeforskjell fra topp slukrist til gulv/synlig topp membran ved dørterskel er mindre enn 25 mm.
- Det er påvist at noen fliser har bom (hulrom under).
- Det er påvist avvik i fallforhold til sluk i forhold til krav i forskrift på byggetidspunktet.
- Krav til fall (høydeforskjell) er ikke oppfylt, men det er fall til sluk.

Måling av fallforhold på gulv i bad

Måling av fallforhold på gulv i bad. Måling viser at gulvet er tilnærmet flatt, lokalt fall mot sluk under dusjkabinett

- Et bad med manglende/reduert fall til sluk blir mindre funksjonelt og sikkert for brukeren. Dette kan medføre stående vann på gulvet, vann som ikke ledes effektivt til sluket, økt risiko for at vann renner ut av rommet og redusert sklisikkerhet på gulvet.
- Vær oppmerksom ved bruk. For å få tilstandsgrad 0 eller 1 må gulvet bygges om, for å få riktig fall til sluk. Det vil imidlertid sjelden være økonomisk rasjonelt som et enkeltstående tiltak. Ved en eventuell renovering, påse at våtrommet bygges med riktig fall til sluk.
- Selv om bom eller hullid ikke alltid er et umiddelbart problem, bør det overvåkes nøye før eventuell utvikling i sprekker i flisfuger e.l. oppstår. Dette må en foreta tiltak for, for å begrense utviklingen.

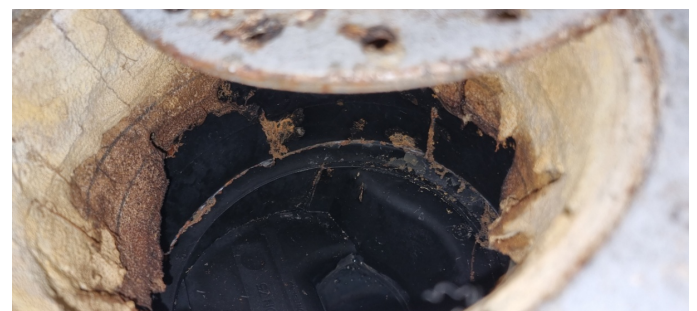
Tegn til at det er slukmansjett ned i sluket, men det er ikke tegn til klemring.

- Overvåk tilstanden jevnlig. For å få tilstandsgrad 0 eller 1 må slukløsningen skiftes ut og sannsynligvis må også membransjiktet skiftes/utbedres. Det er imidlertid vanskelig å si noe om tidspunktet for når dette er nødvendig.
- Eldre sluk av plast er ofte utsatt for lekkasjer og særlig i overganger. Eventuelle lekkasjer kan medføre fuktskader på tiliggende konstruksjoner.

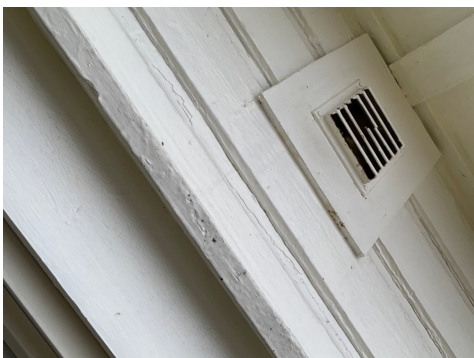
Det er skade på utvendig ventilasjonsrist

Skade på ventilasjonsrist

For å lukke avviket må ventilasjonsrist byttes

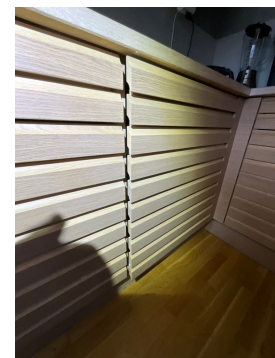
- Det er ikke påvist tegn på at det er montert lekkasjedeteksjon ved oppvaskmaskin/oppvaskkum, dette er et krav på kjøkkenet ut ifra alder.
- Det er enkelte skapdører som trenger justering.

Skapdør subber i skrog

- Det bør monteres lekkasjedeteksjon ved oppvaskmaskin/oppvaskkum.
- Skapdører må justeres for å lukke avviket.

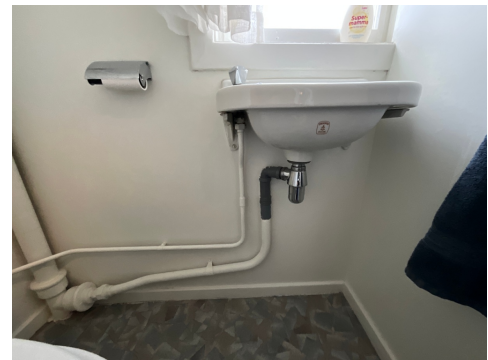
Ettgreps blandebatteri med kun kaldtvann

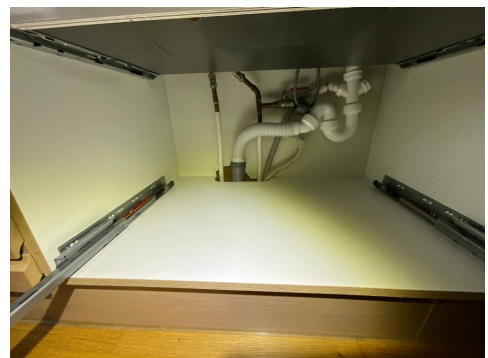
Eldre vannledninger av kobber til kjøkken.

- Det er ikke behov for utbedringstiltak siden anlegget fungerer i dag, men ut ifra alder kan skader plutselig oppstå på eldre anlegg.
- I forbindelse med oppgradering av våtrom vil det være naturlig med utskiftning av rør.

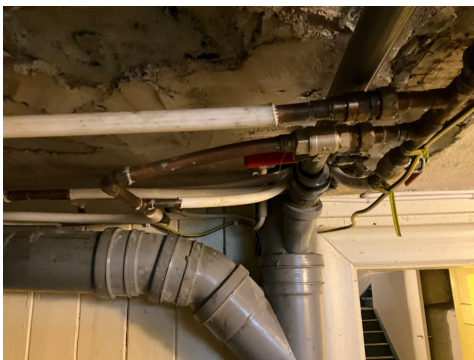
Avløpsrør synlig i kjeller er stemplet produksjonsår 1991

- Det er ikke behov for utbedringstiltak siden anlegget fungerer i dag, men ut ifra alder kan skader plutselig oppstå på eldre anlegg.
- I forbindelse med oppgradering av våtrom vil det være naturlig med utskiftning av rør.
- Eldre avløpsrør har blant annet større sannsynlighet for lekkasjer, noe som kan føre til omfattende og kostbare vannskader i boliger.

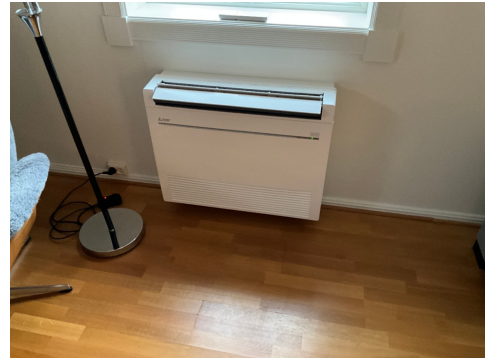
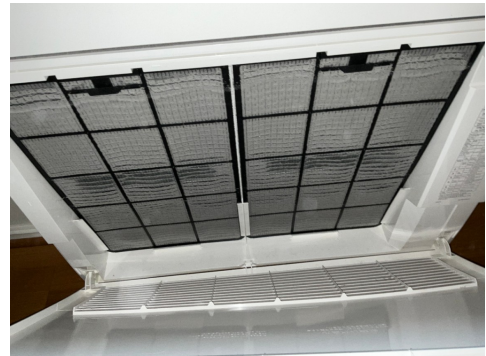
En del støv i filter på varmepumpen

Anlegget må rengjøres, eventuelt bør det gjennomføres en service av en fagperson.

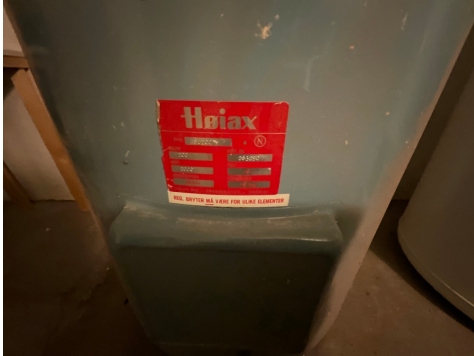
Eldre varmtvannstank, mer enn 30 år gammel.

- Det er ikke behov for utbedringstiltak siden tanken fungerer i dag, men ut ifra alder kan skader plutselig oppstå på eldre tanker.
- Det bør etableres tilfredsstillende el-tilkobling etter gjeldende forskrift.

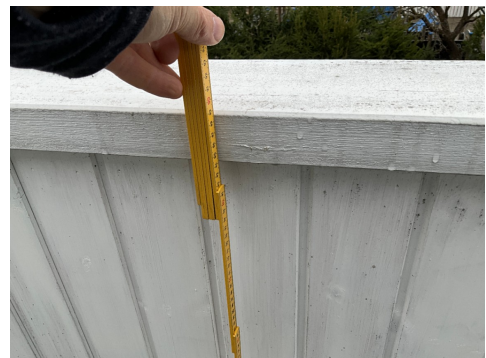
Rekkverkshøyde er målt til lavere enn 1,0 meter

- Det er ikke krav om utbedring av rekkverkshøyder på utvendige trapper opp til dagens krav.
- Det er ikke krav om utbedring av rekkverkshøyde opp til dagens forskriftskrav.
- Det er ikke krav om utbedring av åpninger i innvendige trapper opp til dagens krav.
- Det bør gjennomføres radonmålinger.
- Innhent nytt brannslukningsutstyr.
- Håndløper på innvendig trapp bør monteres, men det var ikke krav på byggetidspunktet.
