Tilstandsrapport

Boligbygg med flere boenheter

Børstadalleen 5 B, 2318 HAMAR

Rapportdato: 04.11.2024

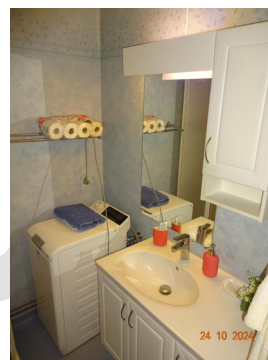
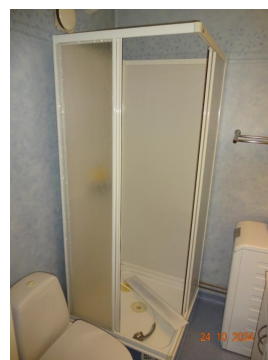
LEILIGHETEN I 2.ETASJE > BAD/VASKEROM

Badet er sist modernisert i perioden 2009 til 2014. Utført av: firma.

Det er foretatt fuktsøk med fuktindikator. Ved bruk av fuktindikator ble det ikke målt fuktvariasjoner.

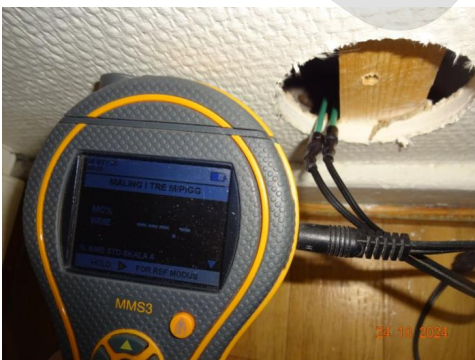
TG 1 Tilliggende konstruksjoner våtrom

Hulltaking er foretatt nederst på delevegg mot våtsonen. Ved bruk av fuktmåler ble det ikke registrert unormale verdier.

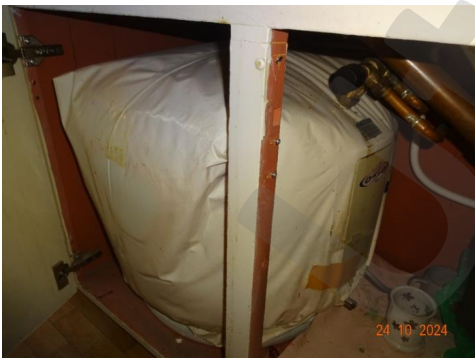
Vurdering av avvik:

- Det bør etableres tilfredsstillende avrenning eller lekkasjesikring ved varmtvannstank.
- Det er ikke behov for utbedringstiltak siden tanken fungerer i dag, men ut ifra alder kan skader plutselig oppstå på eldre tanker.

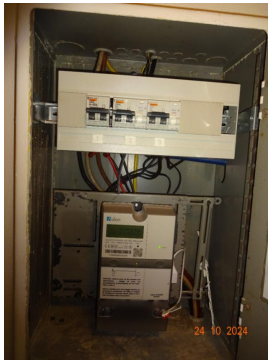
6. Forekommer det ofte at sikringene løses ut?
Ukjent
7. Har det vært brann, branntilløp eller varmgang (for eksempel termiske skader på deksler, kontaktpunkter eller lignende) i boligens elektriske anlegg?
Ukjent

8. Er det tegn til at det har vært termiske skader (tegn på varmgang) på kabler, brytere, downlights, stikkontakter og elektrisk utstyr? Sjekk samtidig tilstanden på elektrisk tilkobling av varmtvannsbereder, jamfør eget punkt under varmtvannstank
Nei
9. Er der synlig defekter på kabler eller er disse ikke tilstrekkelig festet?
Nei
