# Tilstandsrapport

Boligbygg med flere boenheter

Børstadalleen 5 B, 2318 HAMAR

Befaringsdato: 24.10.2024

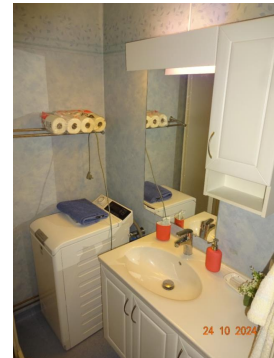
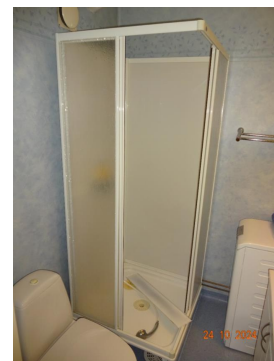
Badet er sist modernisert i perioden 2009 til 2014. Utført av: firma.

Det er foretatt fuktsøk med fuktindikator. Ved bruk av fuktindikator ble det ikke målt fuktvariasjoner.

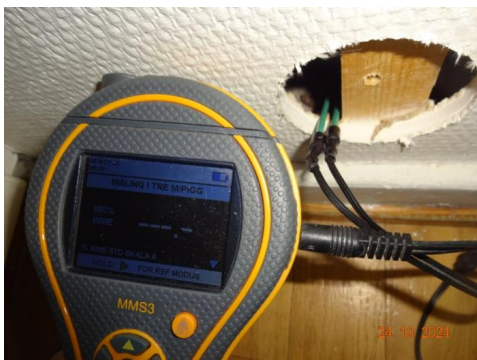
Hulltaking er foretatt nederst på delevegg mot våtsonen. Ved bruk av fuktmåler ble det ikke registrert unormale verdier.
