# Tilstandsrapport

Enebolig

Nyborgvegen 11, 2387 BRUMUNDDAL

Befaringsdato: 04.09.2025

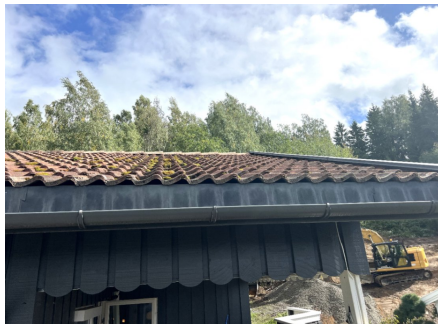
Taktekking: Mosegroing.

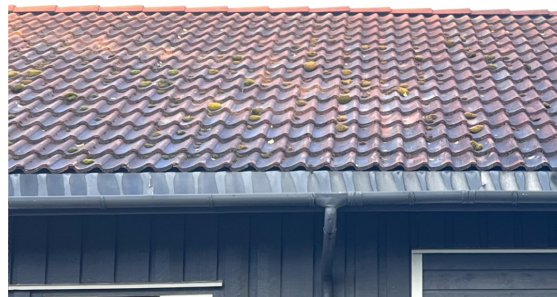
Taktekking: Mosegroing.

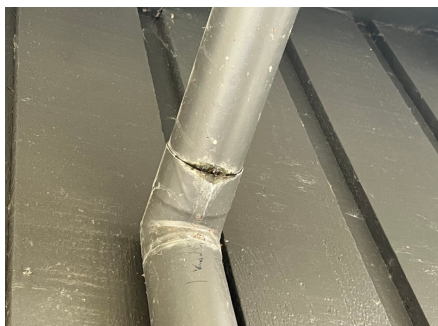
Taknedløp.

- Overvåk tilstanden jevnlig. For å få tilstandsgrad 0 eller 1 må beslag/renner/nedløp skiftes ut, men tidspunktet for når dette er nødvendig er vanskelig å si noe om.

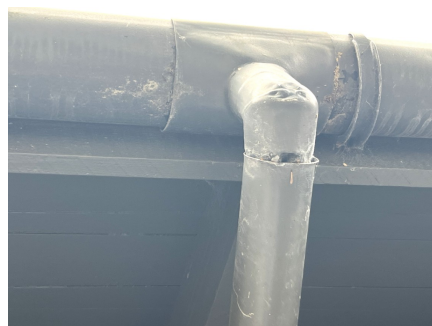
Takrenne og taknedløp.

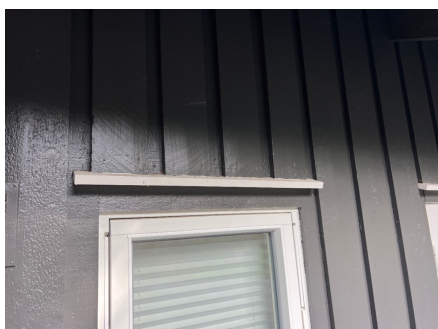
Kledning står ned mot vannbrett over vindu.

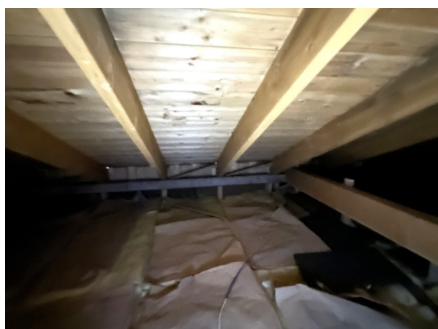
Konstruksjon/Loft: Ingen lufting i raftet.

Det er utført tiltak etter befaring: 3 stk. ventiler montert etter befaring, Ø110mm. Fakk nr 2, 8 og 15.

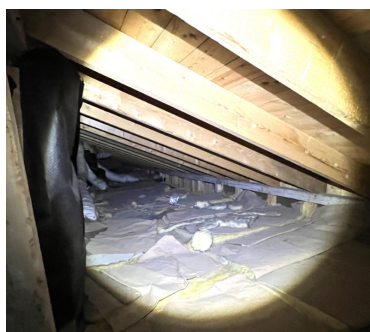
Konstruksjon/Loft: Ingen lufting i raftet.

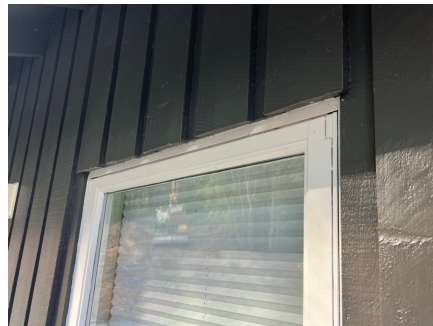
- Det er påvist avvik rundt innsetningsdetaljer.

Ikke vannbrett over vindu.

- Det bør gjøres tiltak for å lukke avviket.

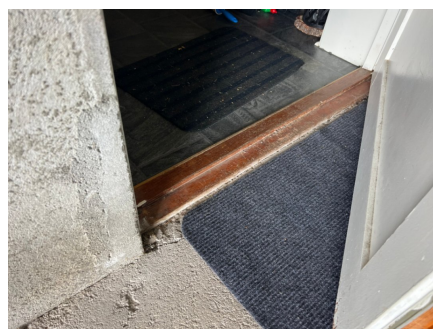
- Det er påvist avvik rundt innsettsdetaljer.

Kjellerdør: Ikke beslag under døren.

- Det bør gjøres tiltak for å lukke avviket.

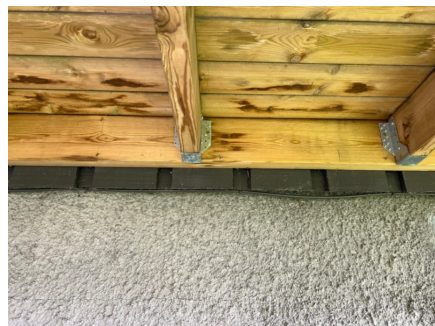
Terrasse: Bæring/Bjelke utenpå veggkledning.

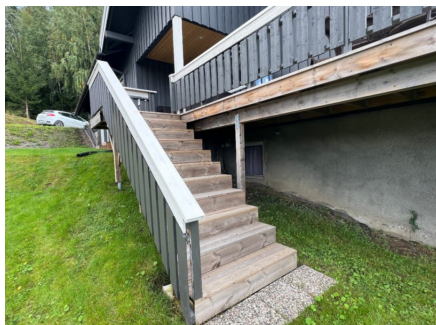
Ikke rekkverk på en side.

- Rekkverk må monteres for å lukke avviket.
- Det er ikke krav om utbedring av rekkverkshøyder opp til dagens krav.

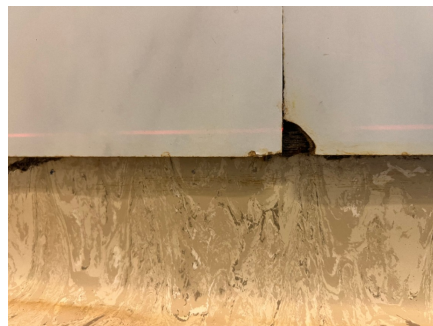
Det ble målt ca. 4 cm høydeforskjell fra gulv ved dør til topp sluk, men det er høy kant (ca. 6 cm) som stenger for eventuelt vann fra utsiden. Noen skader i baderomsplater i dusjonen. Liten skade i servant. Skruer i slukring, gjør at deksel ikke ligger tilfredsstillende nær belegg.

Skader i baderomsplater.

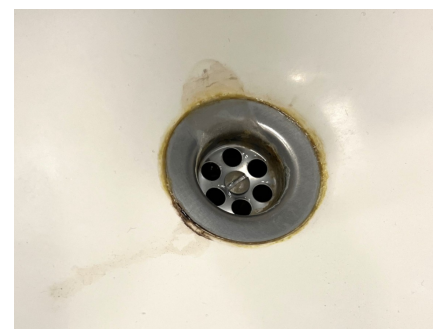
Skader i servant.

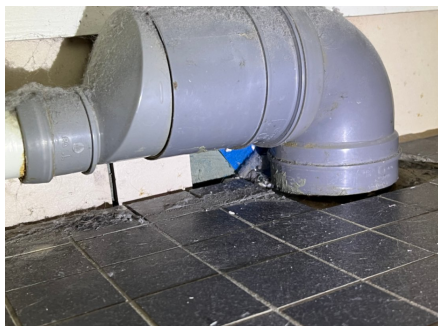
- Det er påvist mangelfull/feil utførelse rundt rørgjennomføringer e.l. som gir fare for fukt i konstruksjonen i våtsone.
- Rommet er et våtrom hvor det ved etablering var krav om "uavhengig kontroll", men det foreligger ingen dokumentasjon på at det er utført "uavhengig kontroll".

Røroppstikk under innredning.

- Overvåk konstruksjonen jevnlig. For å få tilstandsgrad 0 eller 1 må løsningen utbedres, men tidspunktet for når dette er nødvendig er vanskelig å si noe om.
- Løsningen/utførelsen rundt rørgjennomføringer gir fare for fukt inn i konstruksjoner.
- Dersom det ikke foreligger dokumentasjon i forhold til våtrommets utførelse kan det ikke med sikkerhet sies om våtrommet er bygget i henhold til gjeldende forskrifter og standarder på byggetidspunktet.

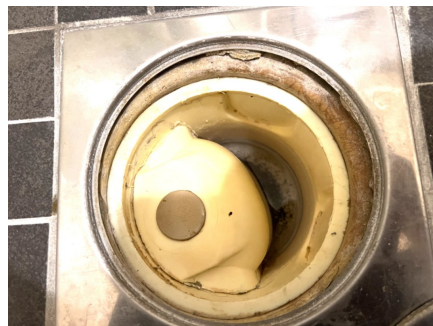
Sluk.

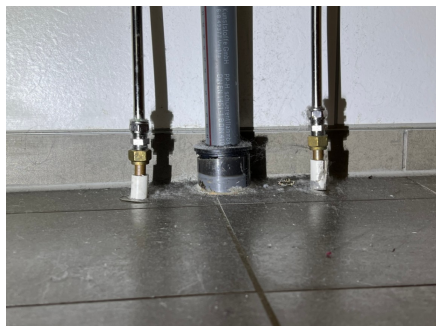
Røroppstikk under innredning.

- Dersom det ikke foreligger dokumentasjon i forhold til våtrommets utførelse kan det ikke med sikkerhet sies om våtrommet er bygget i henhold til gjeldende forskrifter og standarder på byggetidspunktet.
- Overvåk tilstanden jevnlig. For å få tilstandsgrad 0 eller 1 må tettesjiktet skiftes ut, men tidspunktet for når dette er nødvendig er vanskelig å si noe om.
- Det er viktig å merke seg at levetiden til en membran varierer basert på kvalitet, installasjon og bruk. Eldre membraner kan bli sprø og sprekke opp, noe som fører til at de mister sin vanntettende funksjon. Dette kan resultere i vannlekkasjer gjennom vegger og gulv og fuktskader.

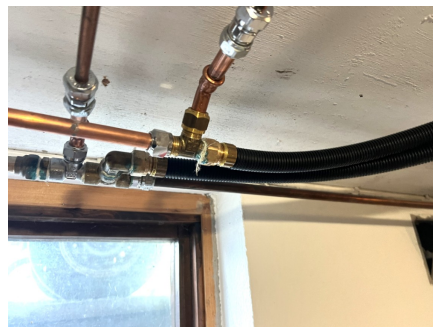
Rørskap- luke i vegg på vaskerom med overgang fra rør i rør til kobberrør er ikke ett tett rørskap med sikker avrenning for eventuelt lekkasjevann.

Åpent rør i rør system.

- Det er ikke behov for utbedringstiltak siden anlegget fungerer i dag, men ut ifra alder kan skader plutselig oppstå på eldre anlegg.
- I forbindelse med oppgradering av våtrom vil det være naturlig med utskiftning av rør.

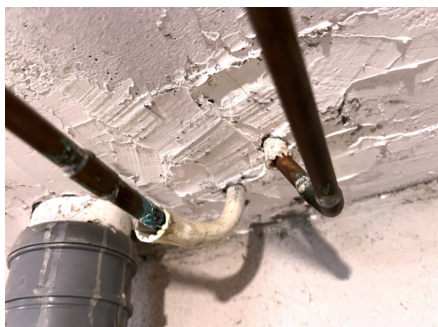
Noe irring på kobberrør. Irr oppstår når kobber korroderer. Når kobber irrer oppstår det et grønt belegg. Korrosjon er en naturlig prosess som gjør at metallet oksiderer. Det er en gradvis nedbryting av metallet.

Noe irring på kobberrør.

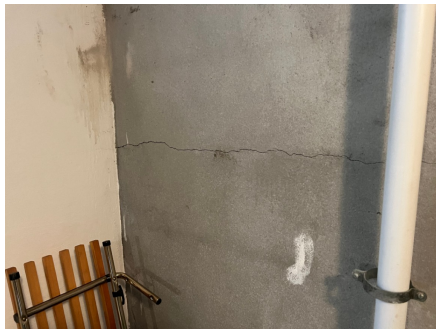
- Grunnmuren har sprekke-dannelser.

Horizontalsprekker og setningsprekker.  
Upusset vindusåpning i mur i fm inngang til sokkel/kjeller.

Horizontalsprekk i grunnmur- kjellerdel.

Tiltak kan ikke utelukkes, og holdes under oppsyn over tid.  
Utvendige sprekker må tettes/pusses for at vann/fukt/ising ikke skal forårsake ytterligere sprekk(er).

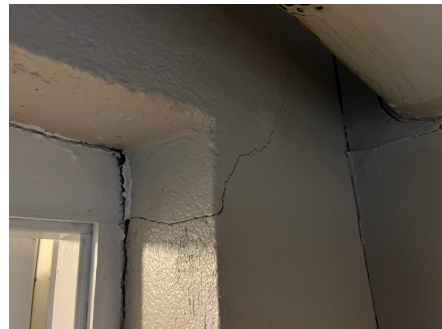
Sprekk i fm een innerdør i sokkel/kjeller.

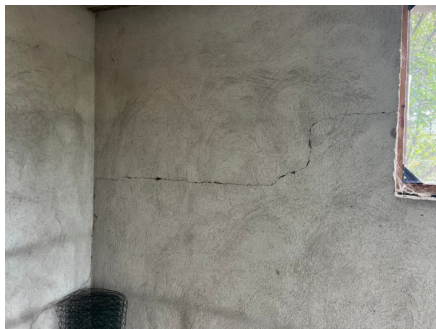
Setningssprekk i mur ved inngang til sokkel/kjeller.

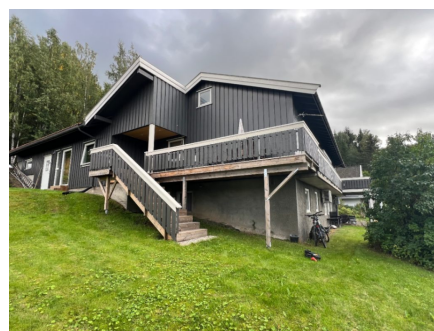
Det er ikke fall fra grunnmur og ut fra bolighen - rundt hele bolighen, med fare for fukt/overvann mot grunnmur. Det anbefales på generelt grunnlag fall på terrengh ut fra bolighen/grunnmur med fall minst 1:50 i 3 meters lengde ut fra bygghen, slik at overflatevann ledes bort.

Fall langs gavlvegg og ut fra boligen.

- Det må foretas tiltak for å lukke avviket.

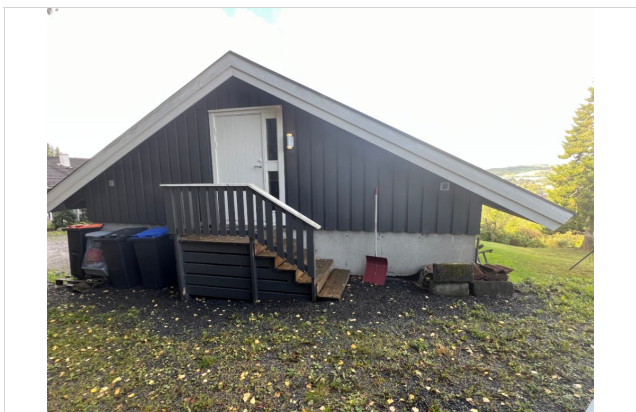
Det er ikke beslag under døren (baksiden) utvendig.

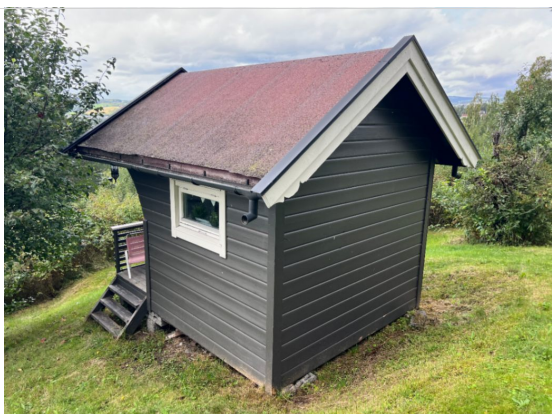
Kledning/treverk nør grunnen/bakken på oversiden.
