Nyborgvegen 11, 2387 BRUMUNDDAL

**Romslig enebolig med stor hybel  
og flott solrik beliggenhet.  
Dobbelgarasje.**

# Tilstandsrapport

Befaringsdato: 04.09.2025

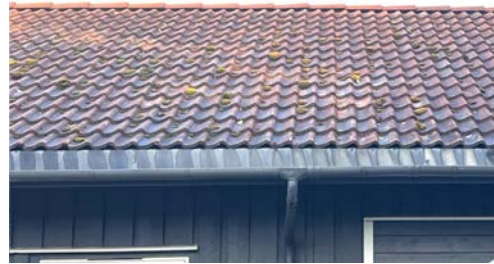
Avvik: Mer enn halvparten av forventet brukstid er passert på taktekingen. Mer enn halvparten av forventet brukstid er passert på undertak. Det er mosegroing på takteking.

Taktekking: Mosegroing.

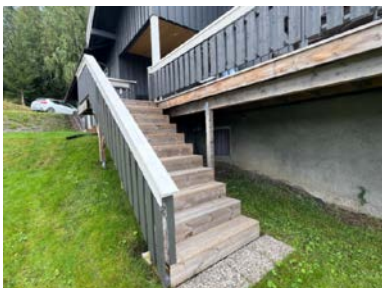
Avvik: Det er ikke montert rekkverk. Rekkverkshøyder er under dagens forskriftskrav til rekkverk i trapper. Mangler rekkverk på en side (gir TG 3).

Ikke rekkverk på en side.

- Rekkverk må monteres for å lukke avviket.
- Det er ikke krav om utbedring av rekkverkshøyder opp til dagens krav.

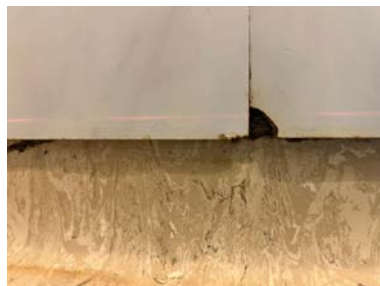
Avvik: Våtrommet må oppgraderes for å tåle normal bruk etter dagens krav. Det ble målt ca. 4 cm høydeforskjell fra gulv ved dør til topp sluk, men det er høy kant (ca. 6 cm) som stenger for eventuelt vann fra utsiden. Noen skader i baderomsplater i dusjsonen. Liten skade i servant. Skruer i slukring, gjør at deksel ikke ligger tilfredstillende nær belegg.

Kant mellom gulv og dusjsone.

Skader i baderomsplater.

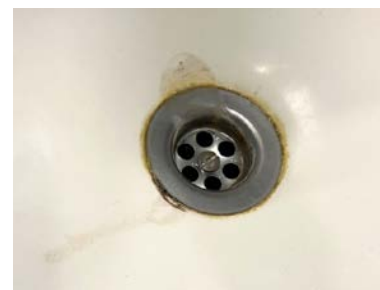
Sluk.

Skader i servant.

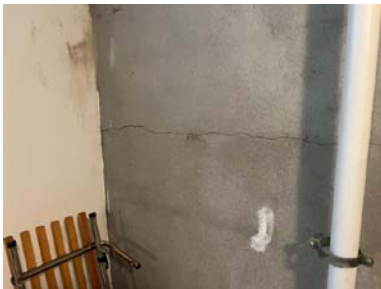
Avvik: Grunnmuren har sprekkeformasjoner.

Horisontalsprekk i grunnmur- kjellerdel.

Tiltak kan ikke utelukkes, og holdes under oppsyn over tid.  
Utvendige sprekker må tettes/pusses for at vann/fukt/ising ikke skal forårsake ytterligere sprekk(er).

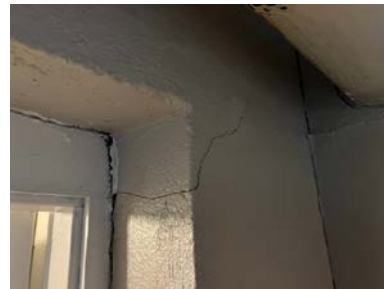
Sprekk i fm een innerdør i sokkel/kjeller.

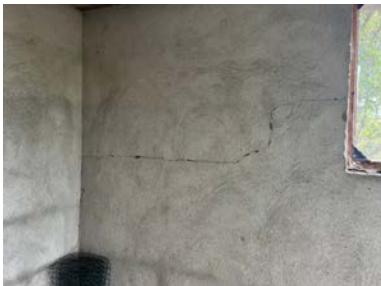
Setningssprekk i mur ved inngang til sokkel/kjeller.

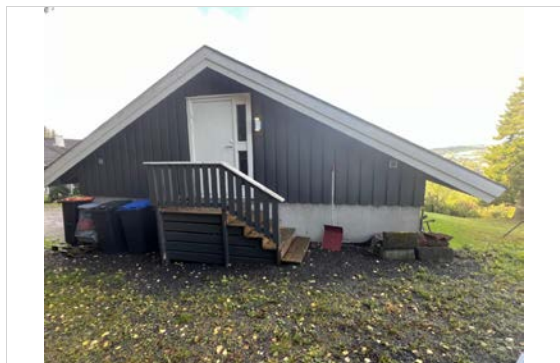
Det er ikke beslag under døren (baksiden) utvendig.

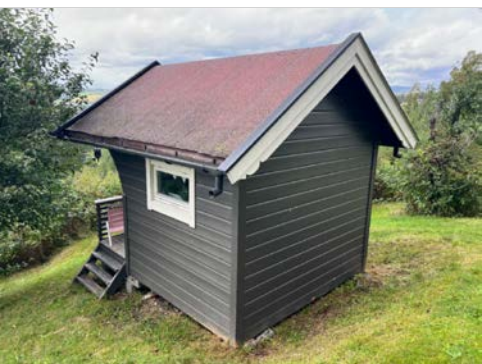
Kledning/treverk nør grunnen/bakken på oversiden.
