# Tilstandsrapport

Fritidsbolig

Lauvlivegen 8, 3650 TINN AUSTBYGD

Rapportdato: 19.09.2025

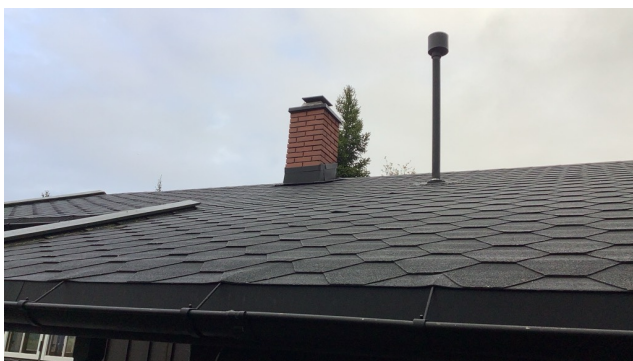
### ! TG 2 Takteking

Taktekkingen er av pappshingel. Taket er besikket fra bakkenivå.

- Mer enn halvparten av forventet brukstid er passert på taktekingen.
- Mer enn halvparten av forventet brukstid er passert på undertak.

- Tidspunkt for utskiftning av undertak nærmer seg.
- Når takteking og undertak begynner å bli gamle, øker risikoen for lekkasjer, noe som kan føre til omfattende og kostbare reparasjoner av underliggende konstruksjoner dersom en ikke foretar tiltak på konstruksjonene før dette oppstår.
- Tidspunkt for utskiftning av takteking nærmer seg.

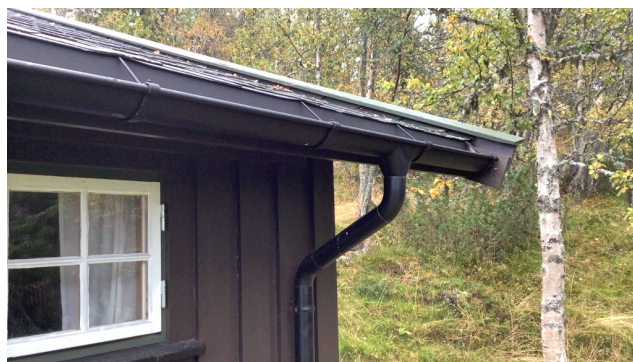
### ! TG 2 Nedløp og beslag

Takrenner og nedløp i lakkert stål.

- Det mangler snøfangere på hele eller deler av taket, men det var ikke krav om dette på byggemeldingstidspunktet.
- Det mangler tilfredsstillende adkomst til pipe for feier.
- Mer enn halvparten av forventet brukstid er passert på renner/nedløp/beslag.

- Det er ikke behov for utbedringstiltak for snøfangere i nær fremtid.
- Stigetrinn for feier må monteres.
- Overvåk tilstanden jevnlig. For å få tilstandsgrad 0 eller 1 må beslag/renner/nedløp skiftes ut, men tidspunktet for når dette er nødvendig er vanskelig å si noe om.

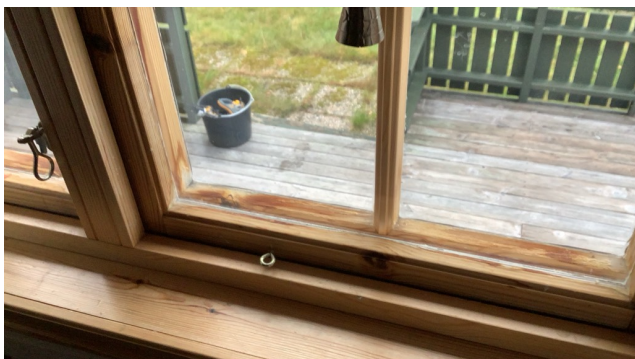
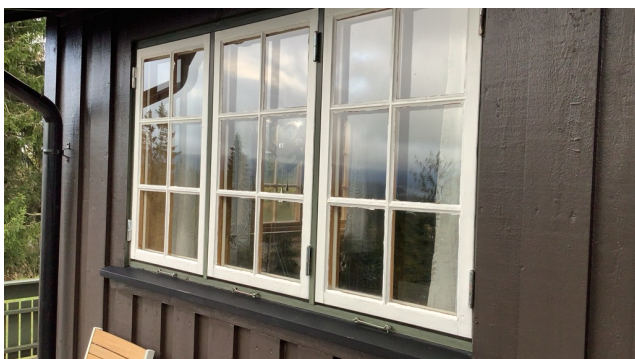
## ! TG 2 Vinduer

- Det er påvist tegn på innvendig kondensering av enkelte vindusglass.

- Det bør gjøres tiltak for å bedre ventilering av rommet.
- Kondensering på enkelte glass har medført fuktskader i treverk som kan medføre utskiftningsbehov av enkelte vinduer.

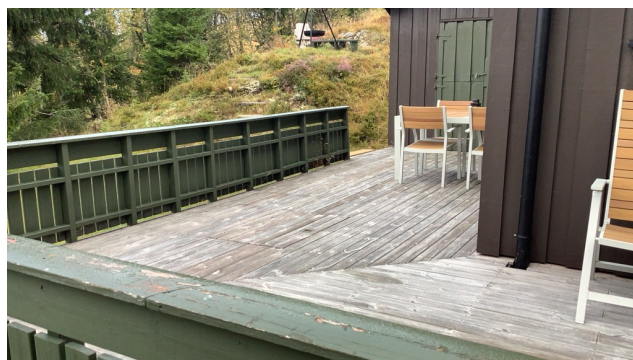
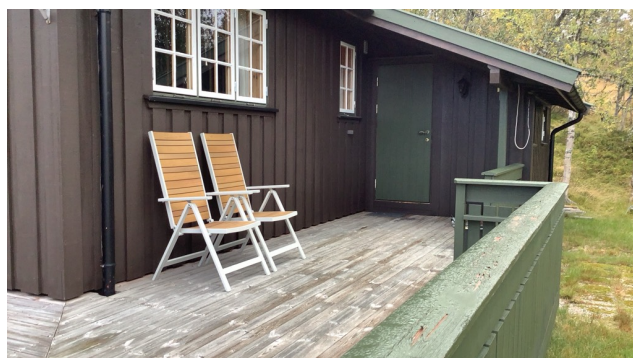
## ! TG 2 Balkonger, terrasser og rom under balkonger

- Rekkverket er for lavt i forhold til dagens krav til rekkverkshøyder.
- Det er værslitt/oppsprukket trevirke/trepaneler.

- Det er ikke krav om utbedring av rekkverkshøyde opp til dagens forskriftskrav.
- Det må foretas tiltak for å lukke avviket.

Det bør foretas vedlikehold av rekkverk og spaltegulv

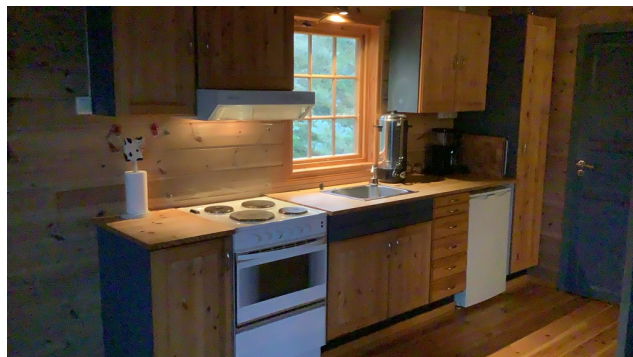
- Det er påvist skader på overflater/kjøkkeninnredning utover normal slitasjegrad.

Benkeplate har sprekker i overflate.
