Tilstandsrapport

Leilighet

Vilhelm Bjerknes' vei 58 B, 5081 BERGEN

Befaringsdato: 15.08.2024

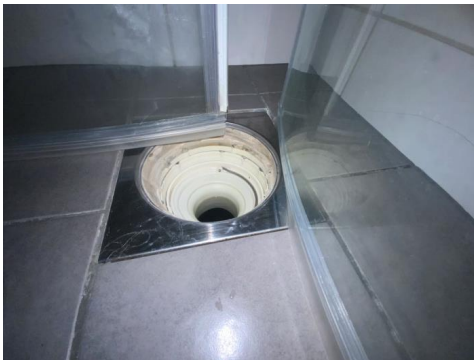
TG 1 Sluk, membran og tettesjikt

Klemring og membran er synlig i plastsluk.

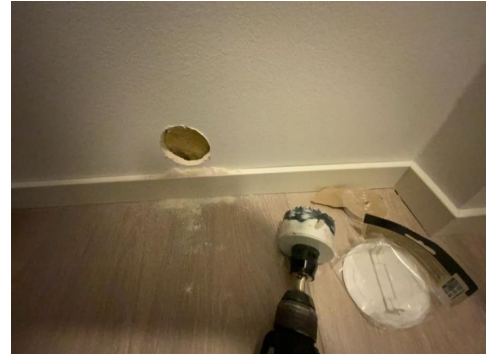
TG 0 Tilliggende konstruksjoner våtrom

Det er boret hull i teknisk rom, bak dusjkrok. Det ble ikke registrert unormale fuktverdier.

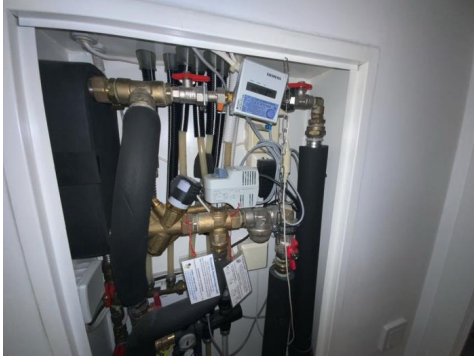
TG 1 Vannledninger

Vannledninger av rør-i-rør-utførelse.

Det ble ikke registrert lekkasje i rørfordelerskap. Rørfordelerskapet bør kontrolleres regelmessig.
