# Tilstandsrapport

Boligbygg med flere boenheter

Torggata 4, 4200 SAUDA

Oppdragsnr.: 20159-1465

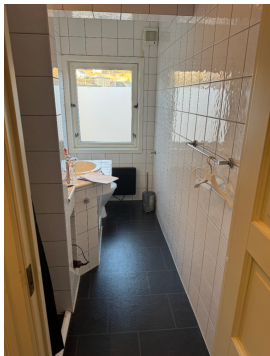
### ! TG 2 Overflater vegger og himling

Det er hvite fliser på alle vegger. Tak er malt betongtak.  
Det ble ikke avdekket noe bom eller riss i fliser. Fliser går helt ned til gulv og er fuget i overgangen.  
Overflaten i tak er ujevn og dårlig sparklet.

- Det er vindu/dør med ikke fuktbestandige materialer i våtsonen (ved vask, dusj, badekar, osv.), løsningen eller byggematerialet er uegnet. Våtsonen er 1 meter utenfor vask og dusj. Derfor burde vinduskarm og dør vært bedre beskyttet med feks våtromsmaling. Vinduskarm er noe slitt. Døren er helt fin.

- Uegnede materialer må fuktbeskyttes/utskiftes.

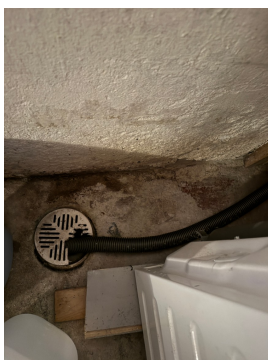
- Det er påvist at gulvoverflaten har sprekker.  
Gulvbelegget ikke brettet opp langs alle vegger.

Det bør legges nytt gulvbelegg

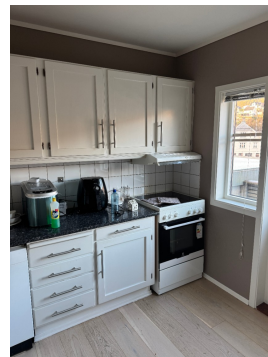
Kjøkken med hvitmalt fronter og laminat benkeplate.  
Noe malingslitasje på innredning, ingen fuktskader.  
Gammelt røropplegg, ingen vannvarsler eller komfyrvakt.
