Tilstandsrapport

Enebolig
-

Holtegutua 22 B, 2067 JESSHEIM
-

Befaringsdato: 03.10.2024

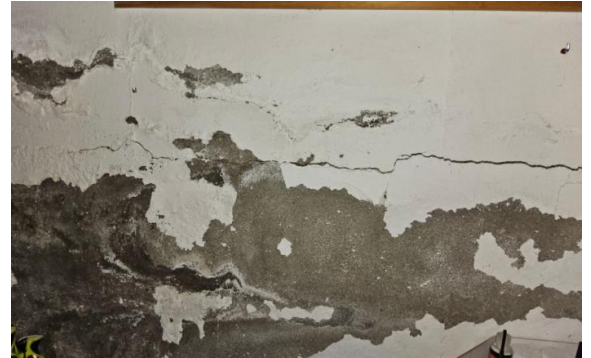
Overflatesøk på fuktutsatte steder viser nivåer over det som er akseptabelt. Utover dette er det flere steder observert synlig mineralutslag på vegger mot terreng.

Det anbefales ingen påføring eller innredning av kjelleren før det er gjort tiltak vedr. boligens drenering.

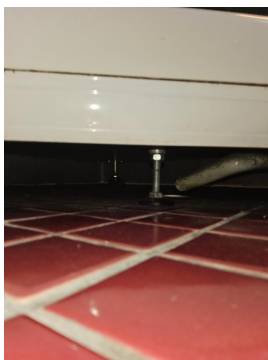
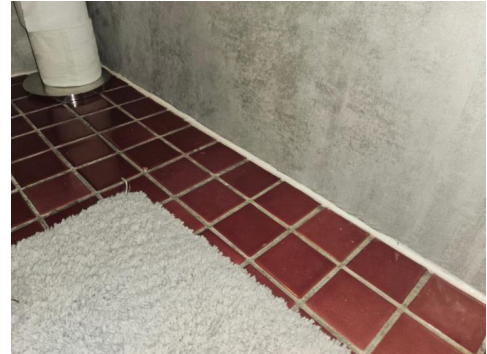
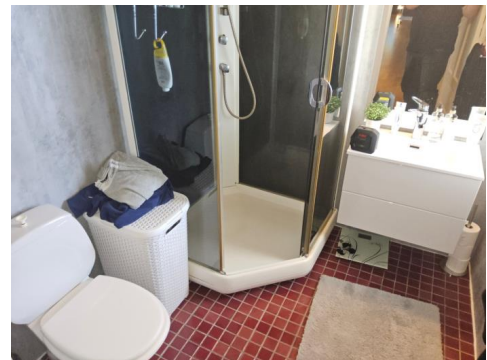
Våtrommet har nådd en høy alder, og det kan derfor ikke gis noen garanti for tettheten til rommet. Det bemerkes likevel at rommet vil ha sin funksjon ved samme bruk som i dag. Ved en endret bruksbelastning av rommet kan det oppstå avvik.

Det bemerkes likevel at rommet vil ha sin funksjon ved samme bruk som i dag. Ved en endret bruksbelastning av rommet kan det oppstå avvik.

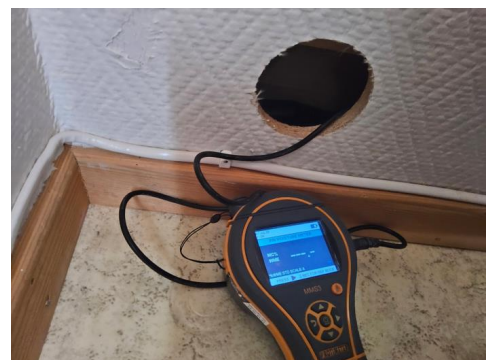
1. ETASJE > BAD

TG 0 Tilliggende konstruksjoner våtrom

Hulltaking er foretatt uten å påvise unormale forhold. Hulltaking er foretatt i soverom tilstøtende rom. Fuktkvotemåling (vekt%) i konstruksjonen ble målt til under 6%.

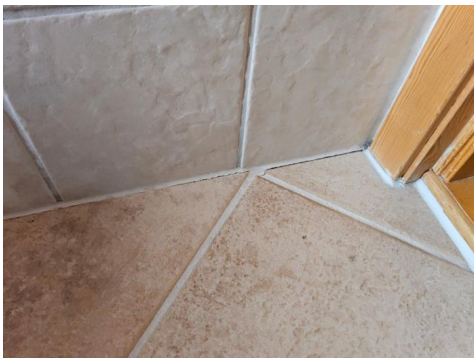
1. ETASJE > BAD 2

TG 2 Overflater Gulv

Det er påvist sprekker i elastiske fuger langs gulvet.

Stedvis utskifting av elastisk fuge må påregnes.
