# TILSTANDSRAPPORT

Kolstien 3 F

23.09.2025

Befaring utført den 22.09.2025 av:

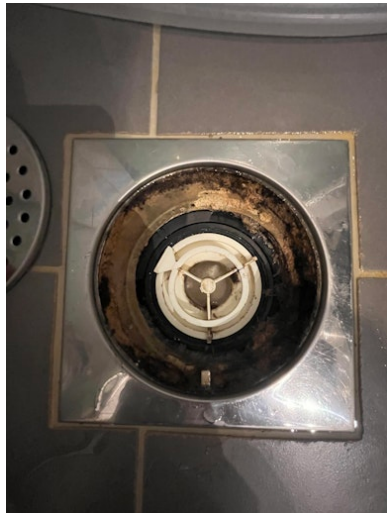
Det er synlig bruk av både membran og mansjett under klemring i sluk.

TG 2

TG 2 er satt grunnet manglende dokumentasjon på utført arbeid ved fuktsikringen, og må ikke forveksles med den tekniske tilstanden på badet.

Toalettet mangler drensåpning. Et minimumskrav ved valg av innebygget sisterner er at det etableres en såkalt drensåpning. Ved en eventuell lekkasje vil vannet derfor raskt bli synlig på baderomsgulvet ved rett oppbygging. Da det er ukjent om sisternen har en såkalt safetybag eller lignende så gis det tg 2 grunnet usikkerheten og manglende dokumentasjon på utførelsen.
