Leilighet 1.plan  
Kullebunnveien 10  
1388 Borgen

#### Boligens tekniske tilstand:

Dato: 31/05/2024

Asker Bygg og Eiendom AS

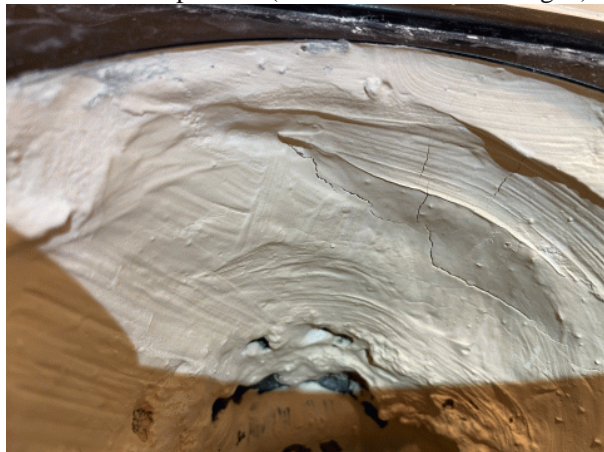
-Ingen synlig membran i sluk. (Det er eldre sluk i gulv)

-Det er felles sluk mellom badene med hull i vegg.

TG 2:

Ny membran i kombinasjon med gammelt sluk (avvik ihht NS 3600:2018)

Membran har sprekker (fare for fukt inn i betongen)

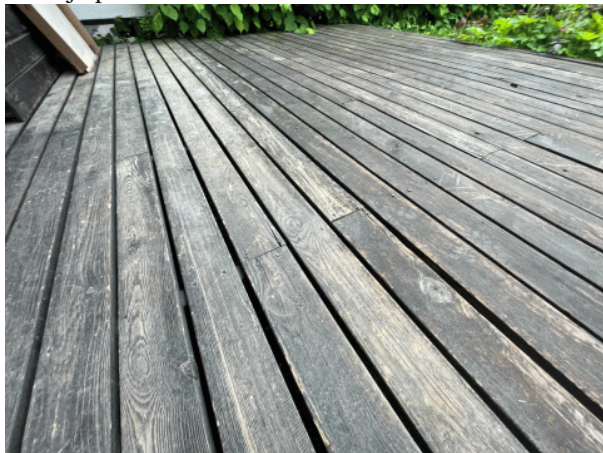
**Merknader:** Terrasseplattning på bakkeplan med slitasje/ tørkesprekker. Vedlikehold/utskiftning må påregnes.

Balkong fremstår med normalt slitasje.

TG 2:

Rekkverk på balkong tilfredsstiller ikke dagens forskrifter.

Slitasje på terrassebord
