# Tilstandsrapport

Boligbygg med flere boenheter

Lurudveien 26E , 2020 SKEDSMOKORSET

Befaringsdato: 05.02.2026

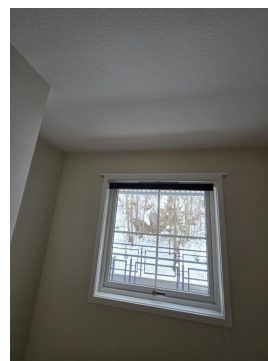
- Karmene i vinduer er slitte og det er sprekker i trevirket.

Forholdet må vurderes nærmere av fagkyndig i borettslagets regi. Jevnlig vedlikehold anbefales, og utskifting bør vurderes basert på videre slitasje og funksjon.

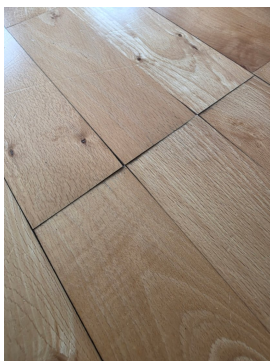
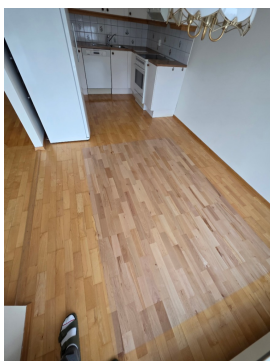
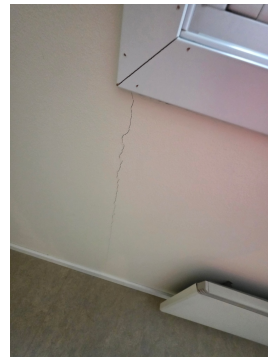
TG2 på innvendige overflater av gulv/vegger/tak/himlinger vurderes da det registreres glipper/fuktsvelling/slitasje/ fargeforskjeller i parkett og slitasje med stedvis misfarging og merker i belegg. Vegg/tak/himlinger med hakk/sår/merker og sprekker stedvis i overflater. Dette er forenlig med alder og bruksslitasje.

Forholdet må vurderes nærmere av fagkyndig ved behov for utbedring. Videre tiltak bør baseres på ønsket standard og omfanget av registrerte skader.

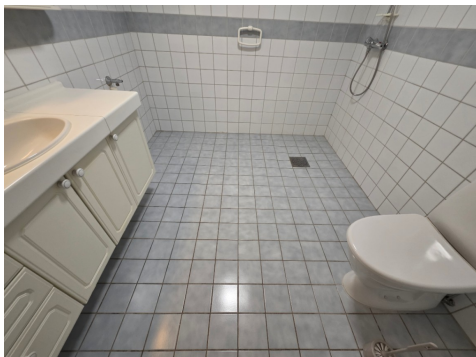
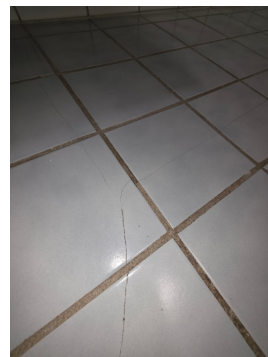
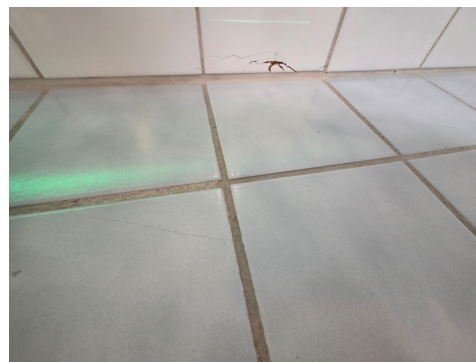
TG3 vurderes da våtrommet vurderes å ha passert sin forventede levetid. Det registreres en knust flis nedre del av vegg, større antall sprukne fliser på gulv og silikon overgang gulv/vegg er oppsprukket stedvis. Det registreres stedvis motfall på gulv. Det er foretatt hulltaking i tilstøtende vegg til våtrommet i tråd med forskriftens krav om undersøkelse av konstruksjonen. Konstruksjonen består ikke av trevirke eller annet målbart organisk materiale, og det er derfor ikke mulig å foreta fuktmåling i treverk slik forskriften legger opp til. Konstruksjonen er vurdert ut fra tilgjengelige observasjoner, materialvalg, alder og øvrige opplysninger som forelå på befaringsdagen. Det vises derfor til totalvurderingen utført for våtrom.

Skadede fliser, oppsprukne fuger og motfall kan utvikle seg til manglende vanntetthet i våtrommet. Forholdet gir økt risiko for fukt- og vannskader i underliggende konstruksjoner.

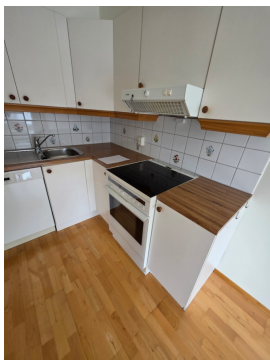
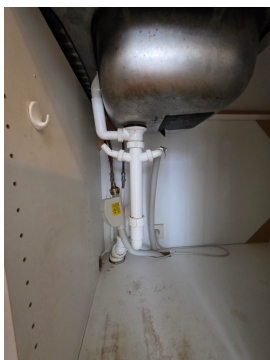
TG2 vurderes da det registreres hakk/sår/merker som er forenlig med alder og bruksslitasje. Fuktsveller forekommer i nærheten av vann/avløpsrør inne i underskap i nærheten av oppvaskkum. Registreres fuktsveller og glipper/sprekker parkett ved kjøkkeninnredning.

- Det er påvist skader på overflater/kjøkkeninnredning utover normal slitasjegrad.
- Det er påvist skader/fuktskjolder i kjøkkengulvet.
- Det er avvik:

Fuktsvelling og åpninger i parkett kan utvikle seg til videre nedbrytning av overflater og underliggende konstruksjoner. Forholdet gir økt risiko for skjulte fuktskader rundt vanninstallasjoner.

Forholdet må vurderes nærmere av fagkyndig. Det bør undersøkes om det foreligger lekkasje eller andre årsaker til fuktpåvirkning, og nødvendige tiltak må iverksettes for å hindre videre skadeutvikling.

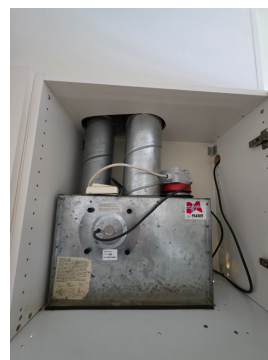
### ! TG 2 Avtrekk

TG2 vurderes grunnet alder på skapmotor og avtrekk over platetopp. Skadene og tilstanden er forenlig med slitasje over tid. Det gjøres oppmerksom på at gjennomføring og utkast ikke er inspisert på grunn av manglende tilkomst, og utførelsen kan derfor ikke verifiseres.

Alder på avtrekksmotor og uavklart tilstand på gjennomføring og utkast kan utvikle seg til redusert funksjon eller feilventilering. Forholdet gir økt risiko for fukt, matos og varmgang i området rundt avtrekket.

Forholdet må vurderes nærmere av fagkyndig. Det bør vurderes kontroll av gjennomføring og utkast når tilkomst er mulig, samt vurdering av behov for utskifting basert på alder og funksjon.

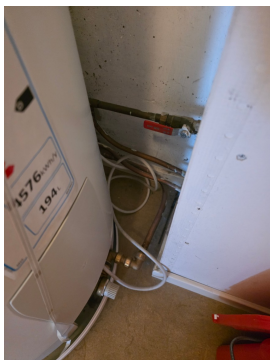
### ! TG 2 Vannledninger

Aldrede vannrør kan utvikle seg til korrosjon, lekkasjer eller redusert funksjon. Forholdet gir økt risiko for vannskader og driftsavvik.

Forholdet må vurderes nærmere av fagkyndig. Det bør gjennomføres kontroll av røranlegget og vurderes utskifting basert på alder, materialtype og funksjon.

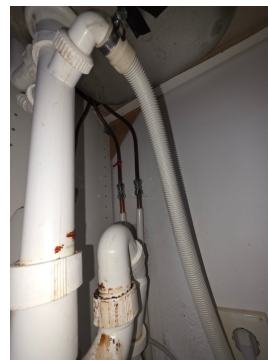
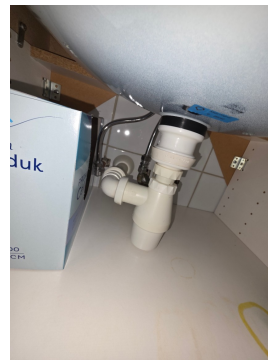
## TG 2 Avløpsrør

Alder og misfarging i skjøter kan utvikle seg til svekkelse av rørmaterialet. Forholdet gir økt risiko for lekkasjer, tilstopping eller avløpsrelaterte skader.

Forholdet må vurderes nærmere av fagkyndig. Det bør vurderes tilstandskontroll av avløpsrør og eventuelle tiltak basert på alder, materialtype og funksjon.

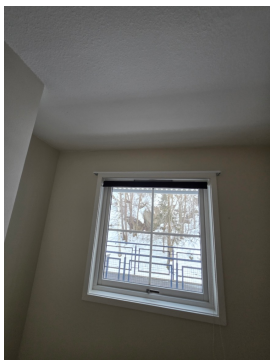
## TG 2 Ventilasjon

- Det er påvist mangelfull ventilasjon på ett eller flere rom i boligen.

Begrenset ventilasjon kan føre til utilstrekkelig luftutskifting. Forholdet kan utvikle seg til redusert innneklima og gir økt risiko for kondens og fuktrelaterte forhold.

Forholdet må vurderes nærmere av fagkyndig. Det bør vurderes tiltak for å sikre tilstrekkelig ventilasjon i oppholdsrommene.

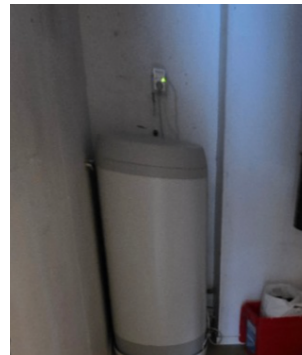
### TG 2 Varmtvannstank

Alder på bereder kan utvikle seg til redusert driftssikkerhet og økt risiko for lekkasje eller funksjonssvikt over tid.

Forholdet må vurderes nærmere av fagkyndig. Det bør vurderes kontroll av berederens tilstand og planlegging av eventuell utskifting basert på alder og funksjon.
