# Tilstandsrapport

Fritidsbolig

Skotsbergåsen 85, 1798 AREMARK

Befaringsdato: 03.06.2025

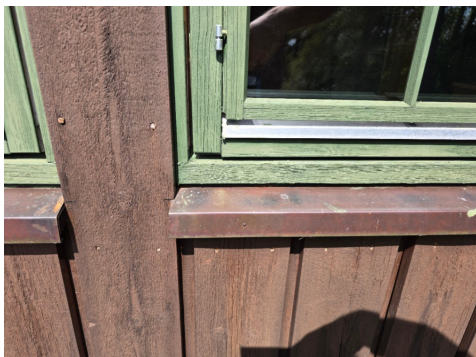
- Karmene i vinduer er slitte og det er sprekker i trevirket.
- Det er avvik:

To stuevindueene mot sør har behov for utvendig vedlikehold pga tørkesprekker som oppstår ved værslitasje.

Utføre utvendig vedlikehold for å sikre levetiden til disse vinduene,  
Utføre lokale utbedringer slik at rammen på vinduet kommer tilbak til sin riktige posisjon.

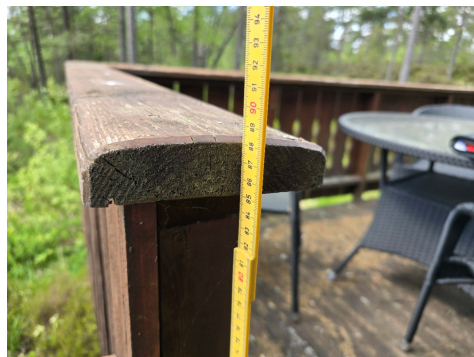
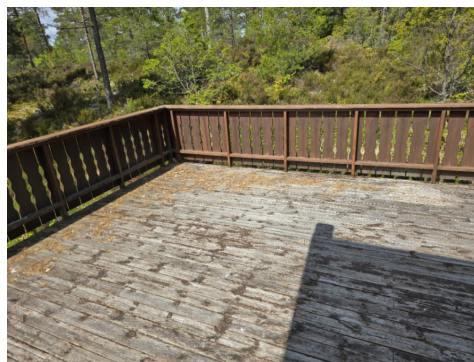
- Rekkverket er for lavt i forhold til dagens krav til rekkverkshøyder.
- Det er avvik:

Det er behov for vedlikehold og utbedringer av både terrasse og rekkverk pga manglende vedlikehold.  
Trepilarer er plassert direkte på fjell/betong. Dette medfører til en større fuktbelastning og forkorter levetiden til pilarene.

Det er behov for å utbedre innfestning av rekkverk, slik at skjevhetene blir rettet opp. Samt at rekkverket opprettholder sin funksjon til sikkerhet for å unngå fallskader.

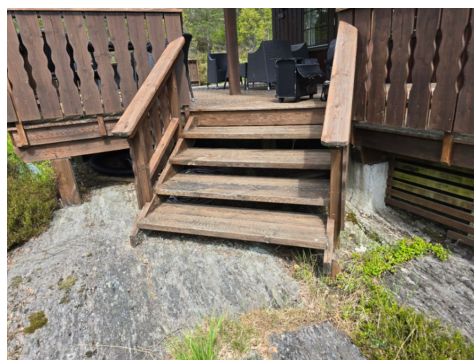
## ! TG 2 Utvendige trapper

- Rekkverkshøyder er under dagens forskriftskrav til rekkverk i trapper.
- Det er avvik:

Rekkverkshøyden tilfredstiller ikke kravet som var gjeldende på oppføringstidspunktet.

Behov for vedlikehold og utbedringer av trappen.

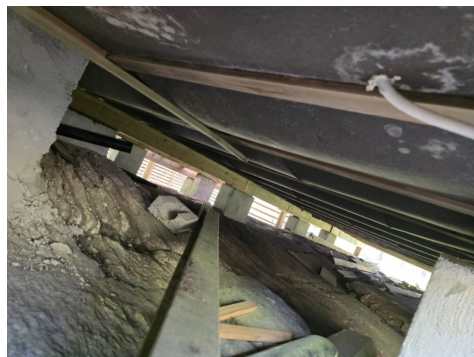
Det er under boden hvor dusjkabinett er installert, registrert at stubbloft platene tidligere har blitt fuktutsatt.

Ingen utslag på fuktighet ved fuktsøk på disse områdene på befaringsdagen.

Dette må holdes under oppsikt og dusjløsning på boden bør fjernes, siden dette ikke er et våtrom.

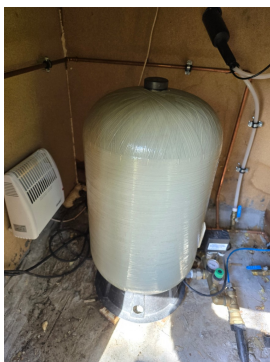
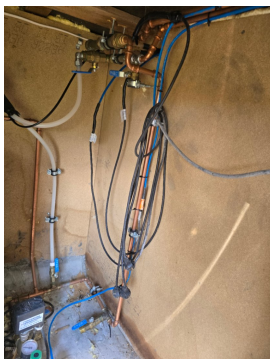
Det er fuktskader på endre del av vegger i dette rommet, siden det blir utsatt for fuktighet som renner på fjellgrunnen.

Skal dette utbedres må konstruksjonen på rommet bygges om.
