Skotsbergåsen 85, 1798 AREMARK

**Trivelig og praktisk familiehytte i  
naturskjønne omgivelser. Mulighet  
for bryggeplass.**

| Tilstandsrapport ..... | 39 |

Befaringsdato: 03.06.2025

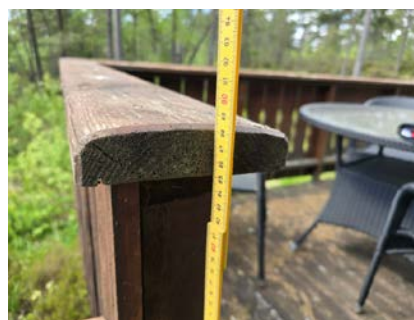
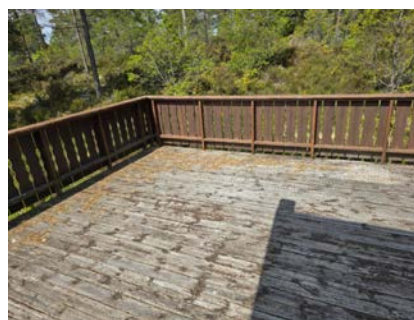
- Rekkverket er for lavt i forhold til dagens krav til rekkverkshøyder.
- Det er avvik:

Det er behov for vedlikehold og utbedringer av både terrasse og rekkverk pga manglende vedlikehold.  
Trepilarer er plassert direkte på fjell/betong. Dette medfører til en større fuktbelastning og forkorter levetiden til pilarene.

Det er behov for å utbedre innfestning av rekkverk, slik at skjevhetene blir rettet opp. Samt at rekkverket opprettholder sin funksjon til sikkerhet for å unngå fallskader.

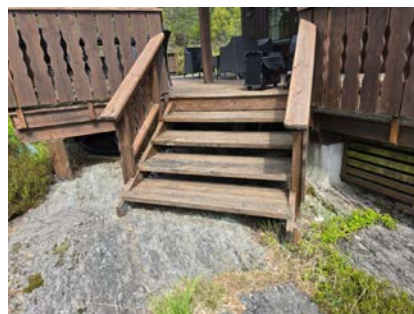
## ! TG 2 Utvendige trapper

- Rekkverkshøyder er under dagens forskriftskrav til rekkverk i trapper.
- Det er avvik:

Rekkverkshøyden tilfredstiller ikke kravet som var gjeldende på oppføringstidspunktet.

Behov for vedlikehold og utbedringer av trappen.

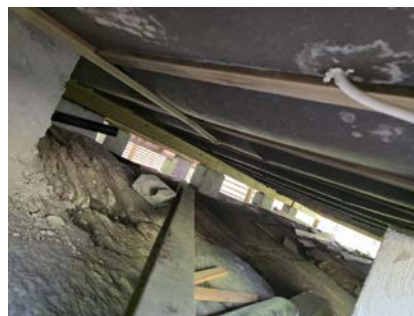
Det er under boden hvor dusjkabinett er installert, registrert at stubbloft platene tidligere har blitt fuktutsatt.  
Ingen utslag på fuktighet ved fuktsøk på disse områdene på befaringsdagen.

Dette må holdes under oppsikt og dusjløsning på boden bør fjernes, siden dette ikke er et våtrom.
