Skotsbergåsen 85, 1798 AREMARK

**Trivelig og praktisk familiehytte i  
naturskjønne omgivelser. Mulighet  
for bryggeplass.**

Befaringsdato: 03.06.2025

Rapportdato: 25.07.2025

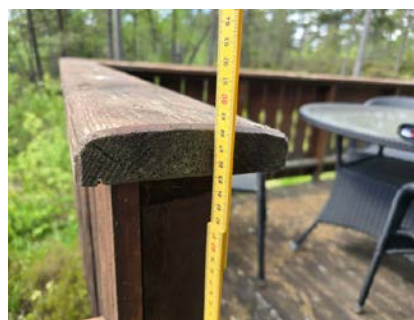
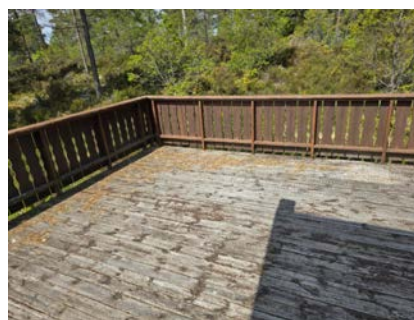
Vurdering av avvik: Rekkverket er for lavt i forhold til dagens krav til rekkverkshøyder. Det er avvik: Terrassen bærer preg av manglende vedlikehold. Deler av rekkverk er løst. Rekkverkshøyden er målt til under 90cm som var kravet på oppføringstidspunktet.

- Rekkverket er for lavt i forhold til dagens krav til rekkverkshøyder.
- Det er avvik:

Det er behov for vedlikehold og utbedringer av både terrasse og rekkverk pga manglende vedlikehold.  
Trepilarer er plassert direkte på fjell/betong. Dette medfører til en større fuktbelastning og forkorter levetiden til pilarene.

Det er behov for å utbedre innfestning av rekkverk, slik at skjevhetene blir rettet opp. Samt at rekkverket opprettholder sin funksjon til sikkerhet for å unngå fallskader.

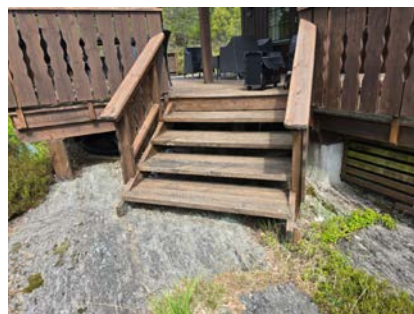
## ! TG 2 Utvendige trapper

Trapp oppført i trekonstruksjon med rekkverk på begge sider.

- Rekkverkshøyder er under dagens forskriftskrav til rekkverk i trapper.
- Det er avvik:

Rekkverkshøyden tilfredstiller ikke kravet som var gjeldende på oppføringstidspunktet.

Behov for vedlikehold og utbedringer av trappen.

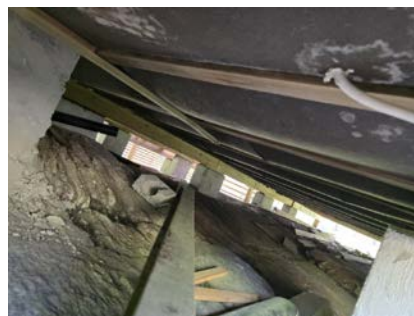
Det er utført målinger med linjelaser på befaringsdagen.  
Det er målt retningsavvik på 6-8mm på de forskjellige rommene i hytta.  
Dette anses ikke som vesentlig skjevhet.

Det er under boden hvor dusjkabinett er installert, registrert at stubbloft platene tidligere har blitt fuktutsatt.  
Ingen utslag på fuktighet ved fuktsøk på disse områdene på befaringsdagen.

Dette må holdes under oppsikt og dusjløsning på boden bør fjernes, siden dette ikke er et våtrom.
