# TILSTANDSRAPPORT

Firemannsbolig

Kristian Bings vei 19  
5073 BERGEN  
4601/159/3/924/0/0

07.07.2025

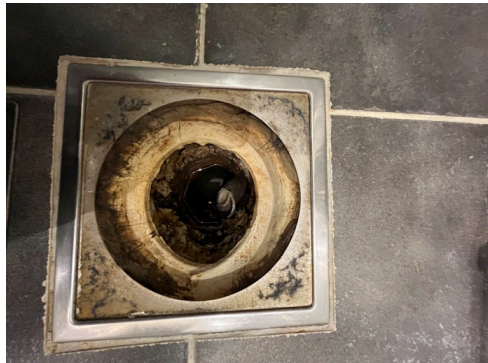
Det er synlig slukmansjett og membran, ingen synlig klemring grunnet type sluk.

TG 2 er gitt med bakgrunn i alder på fuktsikringen. Smøremembran har en naturlig aldringsprosess i form av kjemisk uttørking. Normal forventet levetid på smøremembran er 10-20 år. Ved å etablere dusjkabinett vil badet kunne vare i flere år enn den antatte gjenstående levetiden. Det anbefales å etablere tett dusjkabinett.

Toalettet mangler drensåpning, som er et minimumskrav ved innebygget sisterner for å synliggjøre lekkasje. Det er ukjent om sisternen har safetybag eller tilsvarende løsning. TG 2 settes grunnet usikkerhet og manglende dokumentasjon.

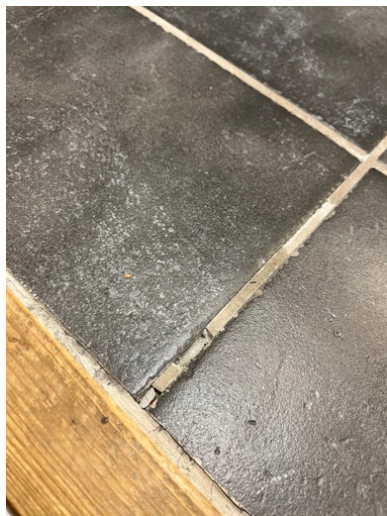
Det ble bemerket noen sprekk / riss i fuger rundt om på badet.

Overflatene har en del bruksslitasje på bakgrunn av alder.

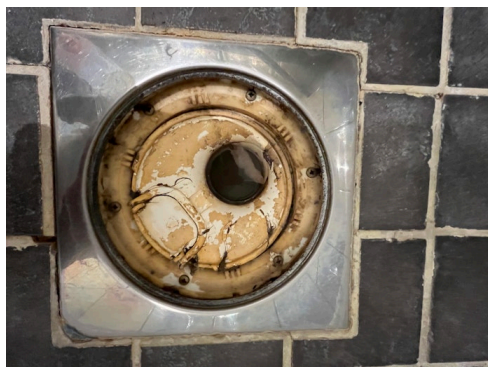
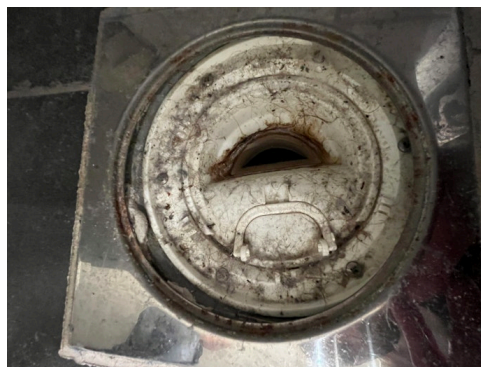
Grunnet type sluk er ikke dette visuelt synlig.

Toalettet mangler drengåpning, som er et minimumskrav ved innebygget sistene for å synliggjøre lekkasje. Det er ukjent om sisternen har safetybag eller tilsvarende løsning. TG 2 settes grunnet usikkerhet og manglende dokumentasjon.

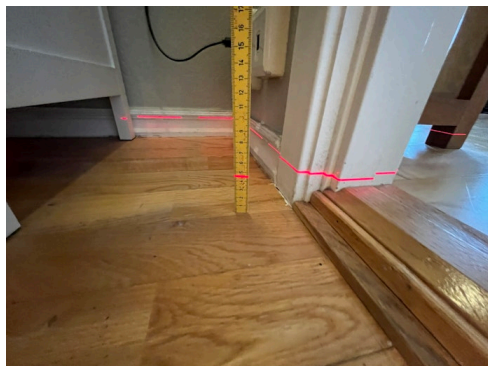
Målbare skjevheter, men tiltak anses ikke som nødvendig. Total avvik på 10-15mm.

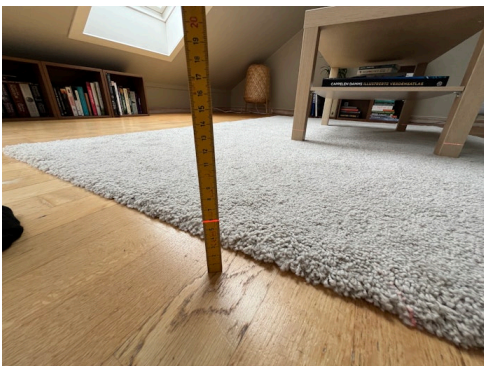
Målbare skjevheter, men tiltak anses ikke som nødvendig. Total avvik på 10-15mm.
