# Tilstandsrapport

Boligbygg med flere boenheter

Granittveien 11, 3615 KONGSBERG

Rapportdato: 04.09.2025

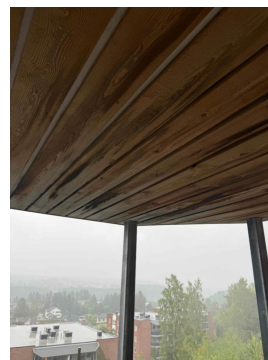
**Vurdering av avvik:**  
• Rekkverket er for lavt i forhold til dagens krav til rekkverkshøyder.  
Det er registrert fuktskjolder i himlingen på balkongen.

Bildet viser fuktskjolder i himlingen på balkongen.

• Det er ikke krav om utbedring av rekkverkshøyde opp til dagens forskriftskrav.

Forholdet overvåkes over tid. Eventuelle tiltak må avklares med styret før utbedring.

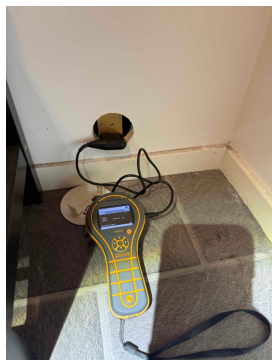
Hulltaking er foretatt uten å påvise unormale forhold. Hulltaking er foretatt ved/i gangen. Fuktquotemåling (vekt%) i konstruksjonen ble målt til 0.

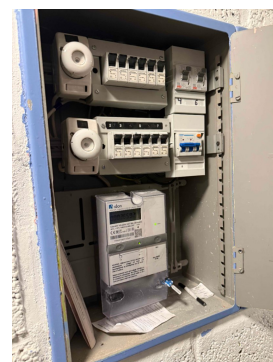
Det er ikke mottatt eller funnet samsvarserklæring på el-arbeid i forbindelse med kjøkken og vegg mellom soverommene. Det bør derfor gjennomføres en utvidet el-kontroll av en kvalifisert elektrofaglig person

Bildet viser sikringskapet.
