# Tilstandsrapport

Enebolig

Nyveien 947, 1960 LØKEN

Befaringsdato: 08.04.2026

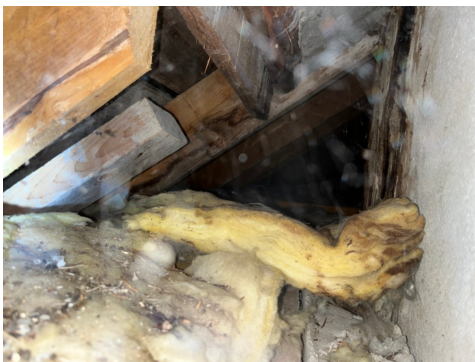
- Det er begrenset/dårlig ventilering av takkonstruksjonen.
- Det er påvist fuktskjolder/skader i takkonstruksjonen.

Det ble observert noen små gamle fukt skjolder i treverk rundt pipe. Det ble ikke observert fukt i treverk ved befaring. Det har iht. eier ikke vært fuktighet rundt pipe i hans eiertid. Det ble ikke funnet luftespalter i skrå isolerte himlinger fra loft. Dette var vanlig ved tidspunkt for oppføring av boligen.

Gamle fuktmerker ved pipe.

Det anbefales å kontrollere tilstanden jevnlig for å avdekke eventuell utvikling av nye fukt skader.

Manglende luftespalter og dårlig ventilering kan føre til kondens og økt risiko for fremtidige fukt skader og råte i takkonstruksjonen. For å redusere risikoen bør ventileringen vurderes forbedret.

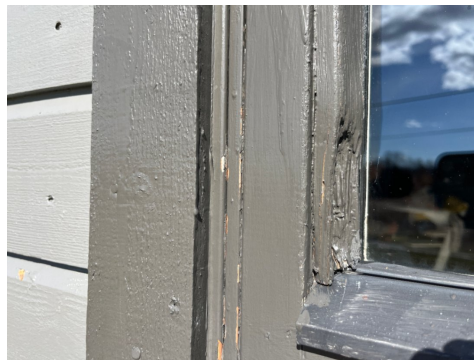
- Det er påvist vinduer med fukt/råteskader.
- Karmene i vinduer er slitte og det er sprekker i treverket.

Vinduer på sydvegg har råteskader i belistning rundt glass og stor slitasje, begynnende råteskader på karmen. Øvrige vinduer med til del stor værslitasje.

Råteskade i vindu

- Det må påregnes noe vedlikehold og at enkelte vinduer må skiftes ut.
- Vinduer med råteskader må erstattes med nye.

Vinduer med råteskader og stor slitasje bør skiftes ut eller utbedres for å hindre videre forringelse og redusere risiko for fuktinntrengning i bygningskonstruksjonen.

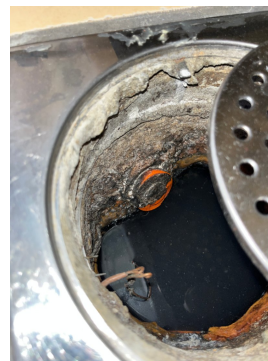
- Våtrommet må totalrenoveres. Alle forhold med tettesjikt, våtsone, sluk m.m. må dokumenteres.
- Manglende oppgradering av våtrommet medfører høy risiko for at konstruksjonene ikke vil tåle vanlig bruk av vann eller lekkasjer. Dette kan føre til fuktskader på tilstøtende konstruksjoner.

Manglende membran og utilstrekkelig fall medfører økt risiko for fuktskader i konstruksjonen, lekkasjer og følgeskader på bygningsdeler.

Sluk i bad.

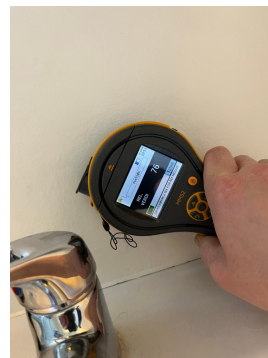
Hulltaking er ikke foretatt da det ikke er fysisk mulig pga tilliggende konstruksjoner.  
Bad er tilbygget og vegger til bad er tidligere yttervegger med dertil konstruksjon.  
Ved enkelt overflate fuktsøk på vegger ble det ikke funnet forhøyede fuktverdier.

Overflate fuktsøk i våtsone

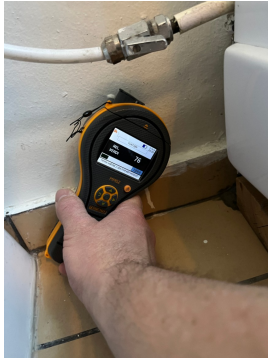
Overflate fuktsøk i våtsone

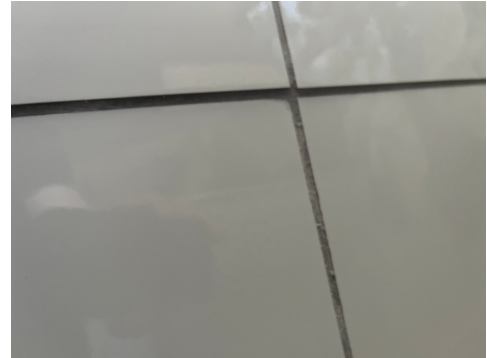
- Det er avvik:
- Det er påvist avvik i fuger.

Sprang i fliser

Det bør etableres membran på vegger for å sikre tilstrekkelig fuktsikring, da manglende membran medfører økt risiko for fuktskader i konstruksjonen.

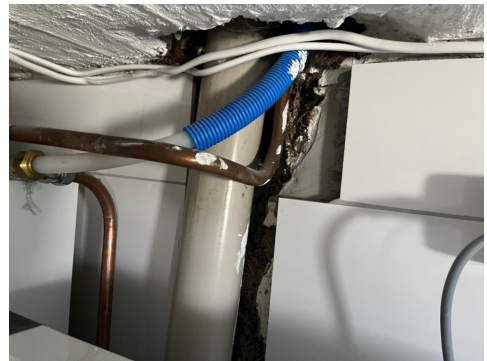
Manglende tetting ved rør.

Det anbefales å montere fliser eller lage en tett kasse rundt rørføringer på yttervegg for å hindre fuktinntrengning og skader på omkringliggende konstruksjon.

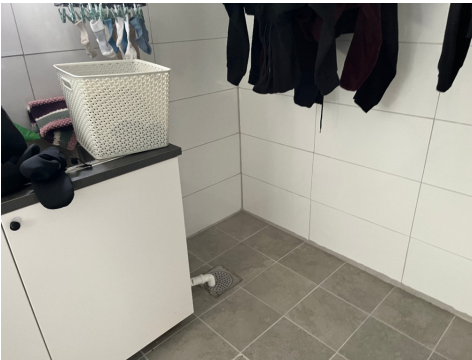
- Det må etableres tilfredsstillende membran/tettesjikt i våtrommets våtsone. Alle forhold med tettesjikt, våtsone, sluk m.m. må dokumenteres. Manglende membran/tettesjikt medfører risiko for lekkasjer og fukt i konstruksjonen.

Manglende membran medfører økt risiko for vanninntrenging i konstruksjonen, noe som kan føre til soppdannelse.

Ingen membran i gulv

Det bør etableres tilfredsstillende membran eller tettesjikt på gulvet for å sikre mot fuktskader.
