Nyveien 947, 1960 LØKEN

Småbruk på 45 mål fordelt på 2 tun og 2 bnr, bebygget med pent bolighus, låve, stor garasje og verksted med løftebukk.

Nøkkelinformasjon

Befaringsdato: 08.04.2026

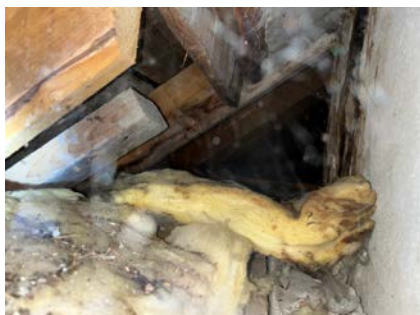
Avvik: Det er begrenset/dårlig ventilering av takkonstruksjonen. Det er påvist fuktskjolder/skader i takkonstruksjonen.

Gamle fuktmerker ved pipe.

Manglende luftespalter og dårlig ventilering kan føre til kondens og økt risiko for fremtidige fuktskader og råte i takkonstruksjonen. For å redusere risikoen bør ventileringen vurderes forbedret.

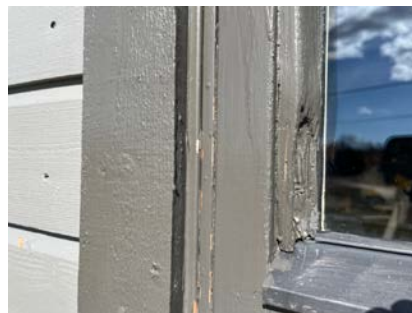
TG 3 Vinduer

Avvik: Det er påvist vinduer med fukt/råteskader. Karmene i vinduer er slitte og det er sprekker i trevirket. Vinduer på sydvegg har råteskader i belistning rundt glass og stor slitasje, begynnende råteskader på karmen. Øvrige vinduer med til del stor værslitasje. Det ble ikke funnet vinduer med punkterte glass ved befaring. Med hensyn til alder på vinduer kan det ikke utelukkes at det kan være vinder med punktert glass, som må påregnes skiftet.

Råteskade i vindu

Dersom tiltak ikke iverksettes, kan dette føre til økte vedlikeholdskostnader, dårligere innelima og redusert energieffektivitet.

Kostnadsestimat: 100 000 - 200 000

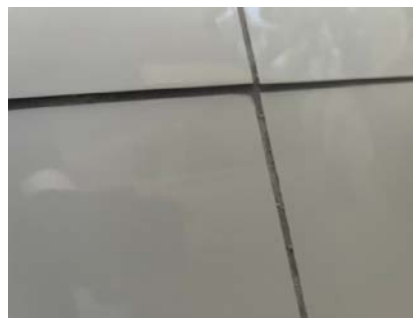
Avvik: Det er påvist avvik i fuger. Fliser utført med egeninnsats. Det er en god del sprang og ujevnheter mellom fliser/fuger. Ved rørføring på yttervegg er det ikke montert fliser/laget kasse rundt rør. Det er ikke brukt membran på vegger før montering av fliser.

Sprang i fliser

Det anbefales å montere fliser eller lage en tett kasse rundt rørføringer på yttervegg for å hindre fuktinntrengning og skader på omkringliggende konstruksjon.

Kostnadsestimat: 20 000 - 100 000

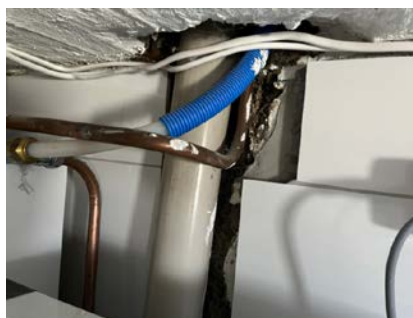
Manglende tetting ved rør.

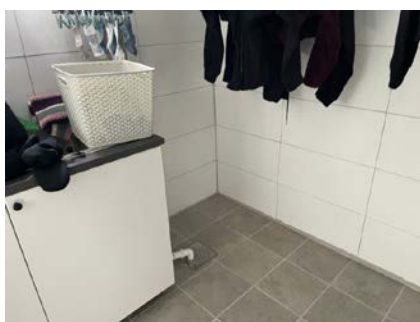
Avvik: Det er ikke membran/tettesjikt i våtsonen. Det er opplyst fra eier at det ikke ble lagt membran/tettesjikt før legging av fliser.

Manglende membran medfører økt risiko for vanninntrenging i konstruksjonen, noe som kan føre til soppdannelse.

Ingen membran i gulv

Kostnadsestimat: 100 000 - 200 000
