# Tilstandsrapport

Boligbygg med flere boenheter

Markavegen 3 , 4345 BRYNE

Befaringsdato: 11.02.2026

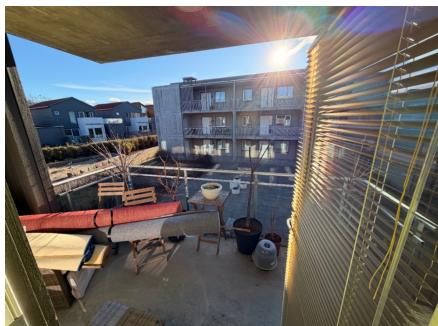
Det er etablert en balkong i betong.

Normal vær- og bruks slitasje på overflater. Normalt vedlikehold er påregnelig.

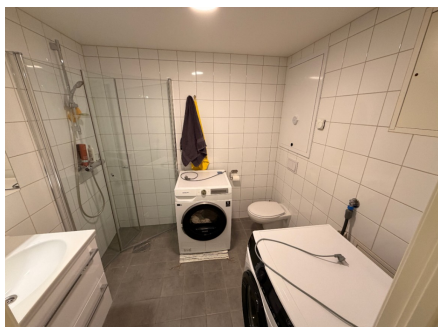
Veggene har fliser. Taket er malt. Overflater i normal stand iht. alder.

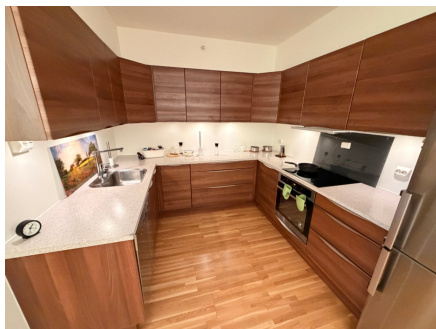
Kjøkkenet har innredning med glatte fronter. Benkeplaten er av laminat.  
Det er kjølfrysenskap, oppvaskmaskin, platetopp, stekeovn, vannstoppsystem og komfyrvakt.
