# Tilstandsrapport

Enebolig

Teievegen 53 , 2070 RÅHOLT

Befaringsdato: 25.02.2026

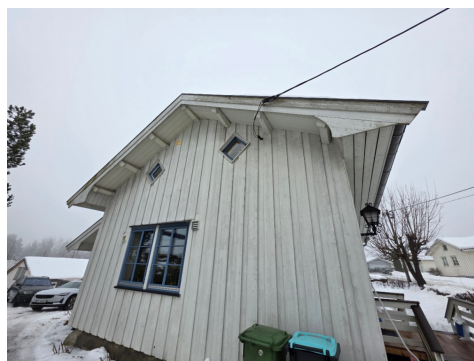
TG2 vurderes da det registreres avflassing av overflate behandling og mengder med svertesopp. Kledningen ble visuelt undersøkt og kontrollert på kjente utsatte steder fra bakkeplan og fremstår med alder, råteskader flere steder og værslitasje. Det savnes luftespalte og musebånd i underkant av kledningen. Spiker er spikret for langt inn og bryter med overflaten av trepanel. Generelt sett er utvendige fasader og trekledning en risikoutsatt bygningsdel med tanke på klimatiske forhold. Trepanel/utvendig kledning er en bygningsdel som jevnlig behøver vedlikehold. Terrasse er montert utenpå stående trepanel som gjør vedlikehold utfordrende og kan forkorte levetiden på utvendig panel på vegg.

TG2 vurderes da det registreres avflassing av overflatebehandling og betydelige mengder svertesopp. Kledningen er visuelt undersøkt fra bakkeplan på kjente utsatte steder og fremstår med alder, værslitasje og stedvis råteskader. Det savnes luftespalte og musebånd i underkant av kledningen. Spiker er stedvis slått for langt inn og bryter overflaten av trepanelet. Terrasse er montert utenpå stående trepanel, noe som vanskeliggjør vedlikehold og ikke samsvarer med anbefalt løsning. Forholdene er forenlig med slitasje over tid og klimabelastning.

Manglende lufting, feil spikring og konstruktiv løsning med terrasse mot panel kan utvikle seg til økt fuktbelastning og videre nedbrytning av trevirket. Forholdet gir økt risiko for råteskader og forkortet levetid på fasaden.

Forholdet må vurderes nærmere av fagkyndig. Det bør vurderes tiltak for å sikre forsvarlig vedlikehold av kledning bak terrassekonstruksjonen. Utvendig trepanel bør utskiftes/utbedres i nær fremtid.

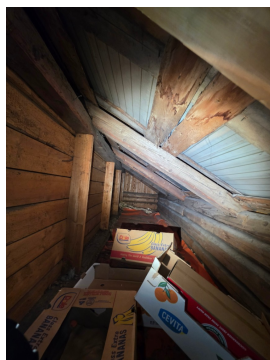
TG3 vurderes da det er påvist svekkelser, synlige skjevheter og nedbøyninger i loftsetasjen. I overgang mellom vegg og tak registreres tømmer som er presset delvis ut av posisjon og står på skrå. Forholdet har karakter som tilsier bevegelse eller deformasjon i konstruksjonen. Det registreres også fuktmerker på undersiden av taket på kneloft, noe som er forenlig med fuktpåvirkning. Utvendig inspeksjon av takkonstruksjon og takteking var ikke mulig grunnet snødekte takflater, og det ble vurdert som ikke sikkerhetsmessig forsvarlig å bevege seg på taket. Det bemerkes spor etter skadedyr (mus) på kneloft.

Det er påvist svekkelser, synlige skjevheter og nedbøyninger i loftsetasjen. I overgang mellom vegg og tak registreres tømmer som er presset delvis ut av posisjon og står på skrå. Forholdet har karakter som tilsier bevegelse eller deformasjon i konstruksjonen. Det registreres også fuktmerker på undersiden av taket på kneloft, noe som er forenlig med fuktpåvirkning. Utvendig inspeksjon av takkonstruksjon og takteking var ytterst begrenset grunnet snødekte takflater, og det ble vurdert som ikke sikkerhetsmessig forsvarlig å bevege seg på taket. Det bemerkes spor etter skadedyr (mus) på kneloft.

Skjevheter, nedbøyninger og fuktmerker kan utvikle seg til ytterligere svekkelse av konstruksjonen. Forholdet gir økt risiko for konstruktiv svikt og fuktrelaterte skader dersom årsak ikke avklares.

Forholdet kan medføre redusert bæreevne, videre deformasjon og følgeskader i takkonstruksjon og tilstøtende bygningsdeler.

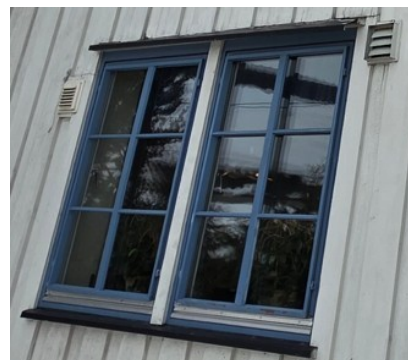
TG3 vurderes da enkelte vinduer er vanskelig å åpne og lukke. Det er påvist avvik rundt innsettsdetaljer, punkterte eller sprukne glassruter samt tegn til innvendig kondensering i vindusglass. Det registreres fukt- og råteskader, og karmene fremstår med slitasje og sprekker i trevirket. Skadene er forenlig med alder og nedbrytning over tid.

Forholdet må vurderes nærmere av fagkyndig. Det bør påregnes utskifting av skadde og svekkede vinduer basert på samlet tilstand og funksjon.

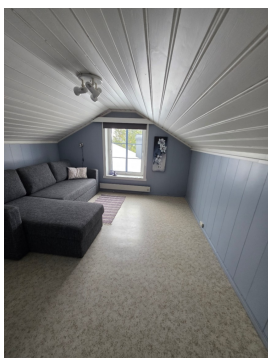
Retningsavvik målt lokalt avvik på 20mm i 1.etasje og 30mm i 2.etasje. Totalt målt 38mm i

1.etasje og 90mm i 2.etasje. TG3. Retningsavvik er målt med krysslaser på tilfeldige utvalgte steder av tilgjengelige steder av overflaten på gulvet i boligen, med en lengde på ca 2 meter i mellom er lokalt. Totalt er fra en side av rommet til andre side.

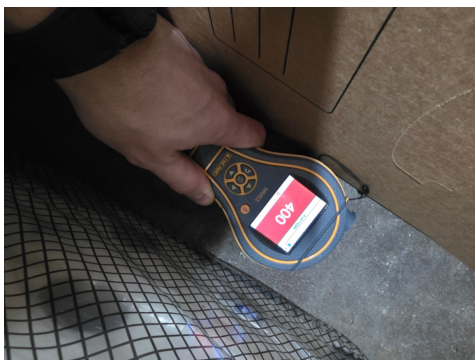
TG3 grunnet saltutslag registreres nedre del av pussede og malte pussede flater, ved fuktsøk indikeres forhøyede fuktverdier og bruk av dampspærre i rom under terreng.

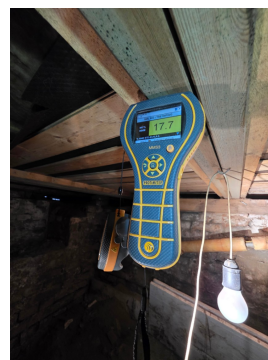
TG3 vurderes da det er målt forhøyede fuktverdier i trevirke i etasjeskillet mellom rom under terreng og 1. etasje. Forholdet har karakter som tilsier fuktpåvirkning i konstruksjonen. Det registreres vesentlige setninger, i grunnmur/teglsteinsmur. det er montert isopor plater i et forsøk på å isolere overgang til varm sone, fremstår mangelfull utført. Drenering er fra ukjent eldre år, terrengforhold kan ikke vurderes grunnet snømengder på befaringsdagen. Forholdet har karakter som tilsier at det må påregnes større oppgraderingsarbeider ( se punkt fuktsikring og drenering i denne rapporten. Fundamenteringer og bærende konstruksjoner i krypkjeller må det foretas ytterligere undersøkelser på.

Forholdet må vurderes nærmere av fagkyndig. Det bør gjennomføres helhetlig vurdering av krypkjeller, grunnmur, drenering og fuktsikring med tanke på nødvendige konstruktive og fuktrelaterte tiltak.

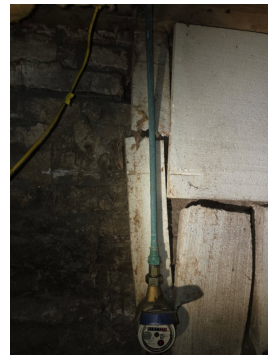
TG2 vurderes da det registreres rustdannelser på vannrør i krypkjeller, med irr på kobberrør. Det registreres rustdannelser i og rundt koblinger samt spor etter avdrypp. Vannrør kan fryse i kalde perioder grunnet avdekkede forhold. Stoppekran er av eldre dato og er ikke funksjonstestet av hensyn til risiko for svikt ved åpning/lukking. Vannrør har passert sin forventede levetid. Forholdene er forenlig med alder og korrosjon over tid.

Forholdet må vurderes nærmere av fagkyndig. Det bør foretas kontroll av stoppekran og helhetlig vurdering av røranlegget med tanke på utskifting.

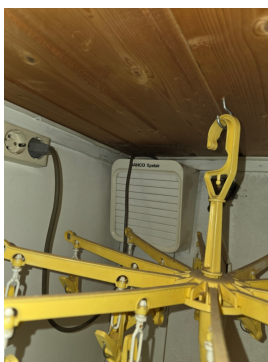
TG2 vurderes da det er påvist mangelfull ventilasjon i flere av rommene. Avtrekk på våtrommene har passert sin forventede levetid. Ikke tilfredsstillende tilluft til våtrommene.

Forholdet må vurderes nærmere av fagkyndig. Det bør vurderes oppgradering av ventilasjonsløsning for å sikre tilfredsstillende avtrekk og tilluft.

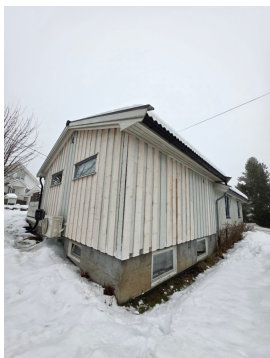
TG2 vurderes da det kun er stedvis registrert knotteplast på grunnmur og topplist er løs. Avdekket avvik rom under terreng tilsier at fuktsikring og drenering må oppgraderes og/eller etableres tilstrekkelig rundt bygningskroppen.

Forholdet må vurderes nærmere av fagkyndig. Det bør vurderes oppgradering og/eller etablering av tilfredsstillende fuktsikring og drenering rundt hele bygningskroppen.

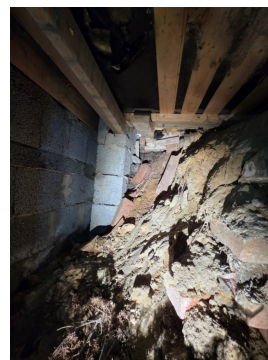
TG3 vurderes da det registreres naturstein i flere hjørner av boligen, forblendet med tegl/stein. Tilkomst for å fastslå eksakt oppbygning av grunnmur og fundament er begrenset grunnet pussede utvendige flater. Det registreres vesentlig oppsprekking i grunnmur på vegg ved inngangsdør. I krypkjeller registreres partier hvor grunnmur har løsnet, masser har rast inn og grunnmuren fremstår åpen i området. Skadene er forenlig med setninger og konstruktiv svekkelse over tid. Terrengforhold lot seg ikke inspisere, beskrive eller vurdere på befaringsdagen da området var dekket av snømengder. Forholdet har karakter som tilsier at undersøkelsene ikke er fysisk mulig å gjennomføre.
