# Willy Moes veg 83 2034 HOLTER

## Tilstandsrapport Eierskifte

Boligtype: Vertikaldelt tomannsbolig

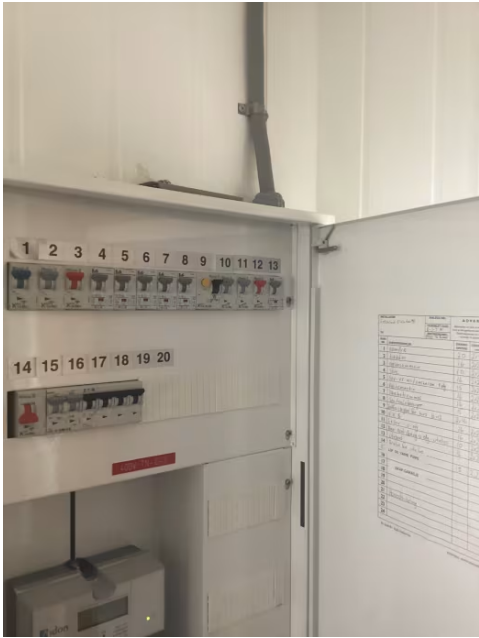
## 6.20 Elektrisk

Arbeider utført i regi av nåværende eier er dokumentert. Samt opplegg for strøm til garasjen. Imidlertid er det ikke dokumentert i sin helhet.

| Med bakgrunn i registrerte avvik anbefales en utvidet kontroll av det elektriske anlegget. | |

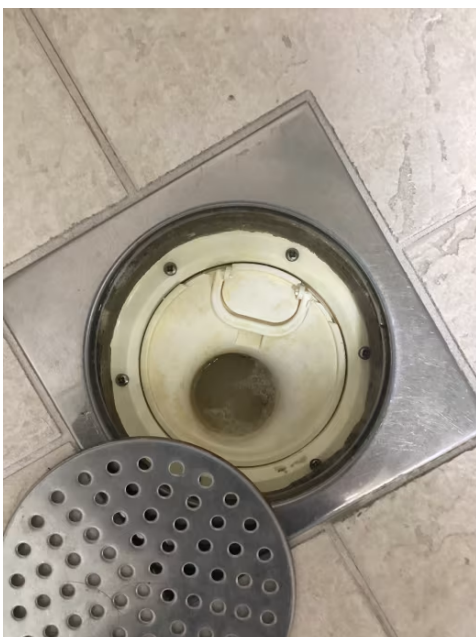
### 6.25 Våtrom: Bad underetasje

Flisfuger i dusjsonen er slitte.

| Tilstandsgrad 2 er satt med bakgrunn i alder på tettesjikt og derav økt risiko for lekkasjer. | |

Utskifting av flisfuger må påregnes.

Med bakgrunn i alder og slitasje står våtrommet foran en utbedring/utskiftning.
