# Tilstandsrapport

3-roms andelsleilighet

Myraveien 38 D, 8622 MO I RANA

Rapportdato: 12.08.2025

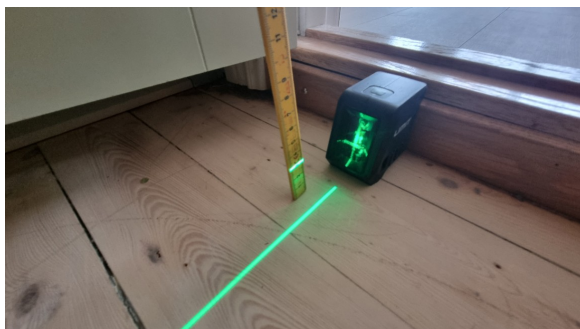
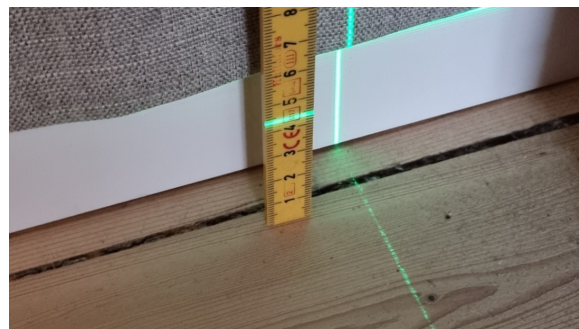
- Det er målt høydeforskjell på mellom 15-30 mm gjennom hele rommet. Tilstandsgrad 2 gis med bakgrunn i standardens krav til godkjente måleavvik.

Ved stikkprøver ble største planavvik registrert på soverom.

Kontroll av planavvik

Kontroll av planavvik.

- For å få tilstandsgrad 0 eller 1 må høydeforskjeller rettes opp. Det vil imidlertid sjelden være økonomisk rasjonelt som et enkeltstående tiltak i en bolig som dette. Dersom boligen en gang skal renoveres, kan man vurdere slike tiltak.

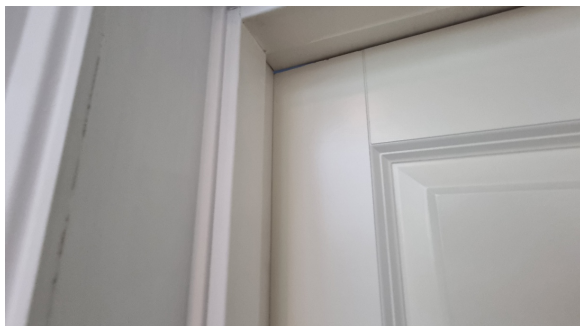
- Det er påvist avvik som tilsier at det bør foretas tiltak på enkelte dører.

Dør til et av soverommene må justeres.

Dørblad subber i dørkarm.

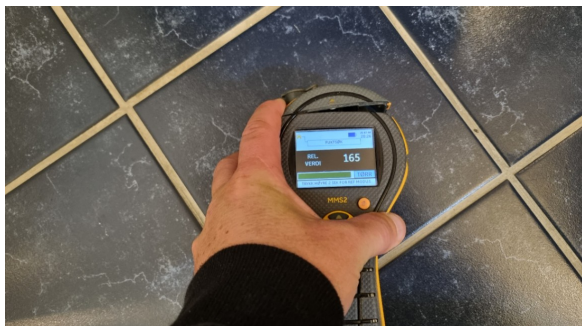
Det ble fuktmålt ved befaring, ingen unormale fuktverdier ble registrert.

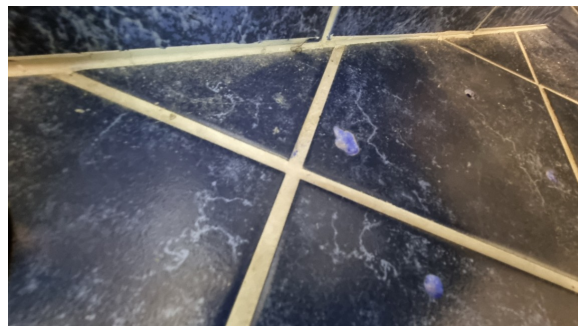
Hvis hele flisen ikke har kontakt med underlaget, og luftlommer oppstår blir dette kalt "bom", og kan medføre at flisen sprekker ved belastning. Vær oppmerksom ved bruk.

Sår/hakk i fliser.

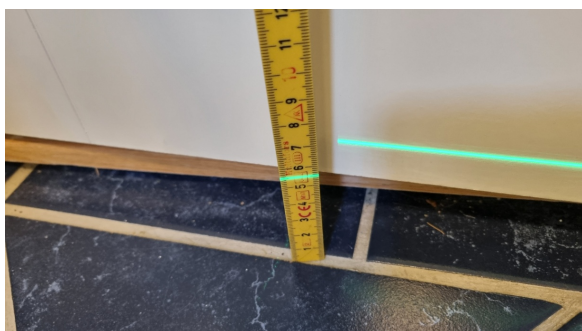
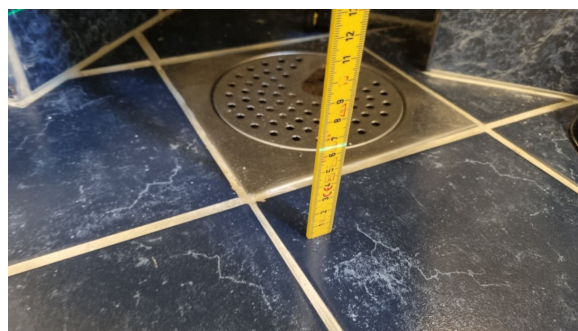
Til tross for avvik i høydeforskjell fra sluk til dørterskel, vil gulvet fortsatt kunne lede vann mot sluk. Overvåk tilstanden.

Kontroll av fall til sluk.

Gulvet har fall til sluk

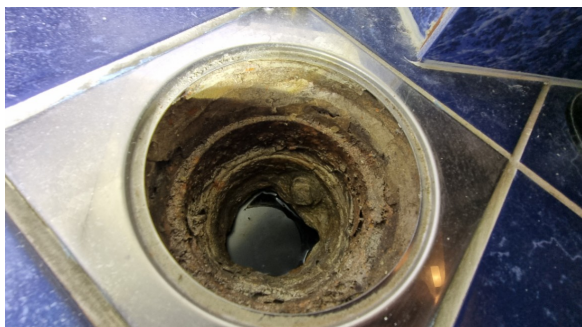
- Sluket må sjekkes og rengjøres jevnlig.
- Uten tilfredsstillende klemring er det vanskelig å sikre en vanntett overgang mellom smøremembranen og sluket. Dette øker risikoen for at vann kan sive ned langs sidene av sluket og forårsake fuktskader i gulvkonstruksjonen og omkringliggende område.

Membran i kombinasjon med gammelt sluk uten klemring. Membran er smurt ned på sluk.

Ved fremtidig renovering av badet må sluk skiftes.

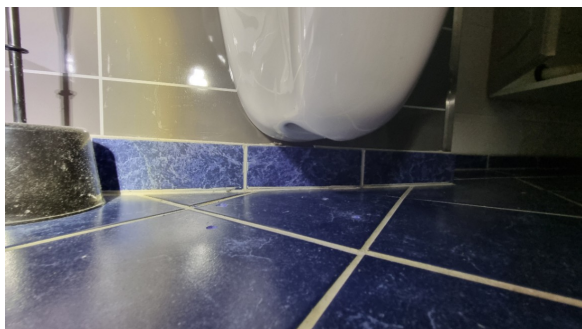
- Det er ikke påvist tilfredsstillende løsning for å synliggjøre lekkasje fra innebygget sisterner.

Det er ikke påvist tilfredsstillende løsning for å synliggjøre lekkasje fra innebygget sisterner.

- Ved implementering av innebygget sisterner var det ikke krav om lekkasjesikring, konstruksjonen bør jevnlig observeres.

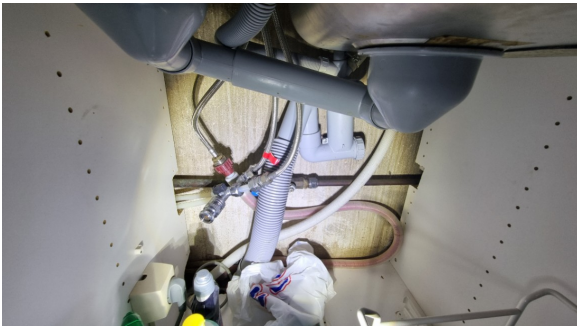
Vannledninger av kobber og plast

- Det er ikke behov for utbedringstiltak siden anlegget fungerer i dag, men ut ifra alder kan skader plutselig oppstå på eldre anlegg.
- I forbindelse med oppgradering av våtrom vil det være naturlig med utskiftning av rør.

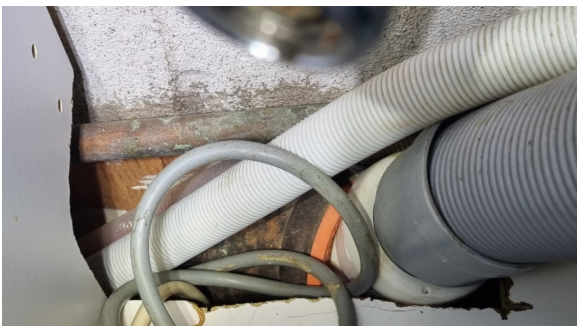
Avløpsrør av plast med overgang til soil.

- Det er ikke behov for utbedringstiltak siden anlegget fungerer i dag, men ut ifra alder kan skader plutselig oppstå på eldre anlegg.
- I forbindelse med oppgradering av våtrom vil det være naturlig med utskiftning av rør.

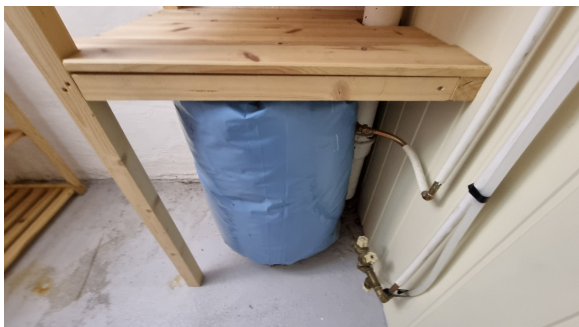
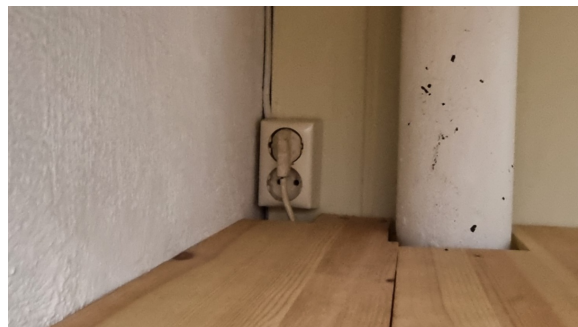
Varmtvannsbereder fra 1976.

Berederen har el-tilkobling via støpsel. Dagens forskriftskrav (ref. NEK400:2014) sier at beredere over 1500 watt skal ha direkte el-tilkobling (kravet gjelder installasjoner utført etter 1. juli 2014).

Det bør etableres tilfredsstillende el-tilkobling etter gjeldende forskrift.

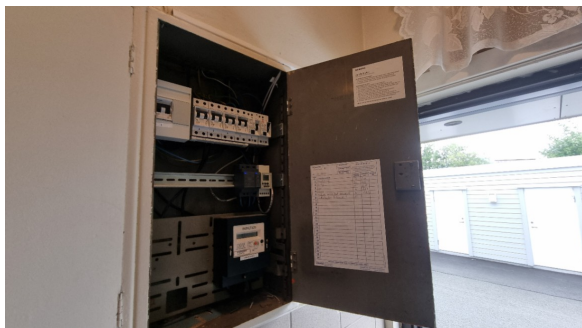
El-skap.

Det foreligger ikke samsvarserklæring for arbeider utført etter 01.01.1999. (TG2)

Eier opplyser om at arbeidet med legging av varmefolie ble gjort av privatperson.
