# Tilstandsrapport

Boligbygg med flere boenheter

Nedre Holmegate 9C , 4006 STAVANGER

Befaringsdato: 12.02.2026

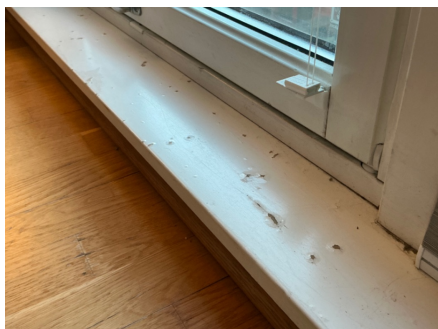
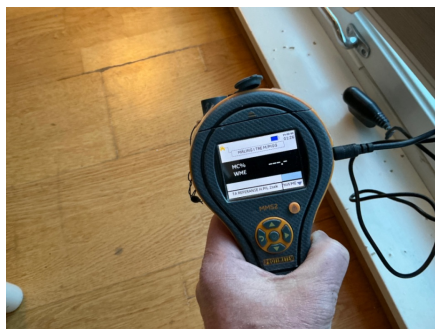
TG 2 på grunn av noe svelling i karm

Ved fukt-søk i karm er det ikke registrert unormale verdier.

Utbedring eller utskifting av karm kan vurderes. Regelmessig utvendig vedlikehold og inspeksjon vil kunne forlenge levetiden.

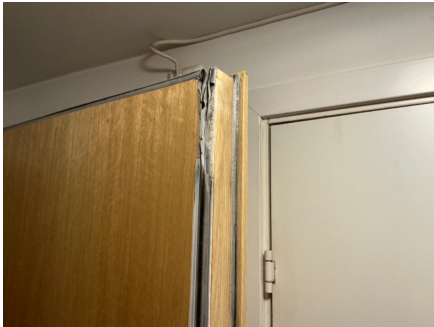
- Det er påvist dører som er vanskelig å åpne eller lukke.
- Det er påvist utetthet/åpning mellom dørblad og dørkarm. Dvs. at kald trekk kan oppstå.

Skade på tette-list til inngangsdør.

- Dører må justeres.

Bytte av pakning med skade bør utføres for å sikre tetthet og funksjon.

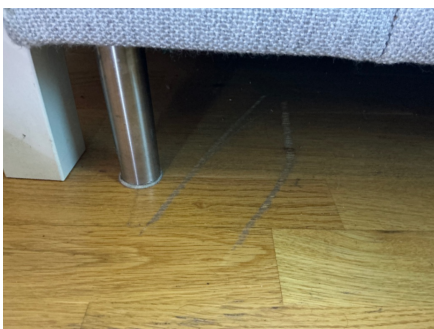
Høydeforskjell målt i stue 10mm.

TG 2 på grunn av parkett er noe slitt enkelte steder.

Utbedring/eventuelt bytte av parkett må påregnes.

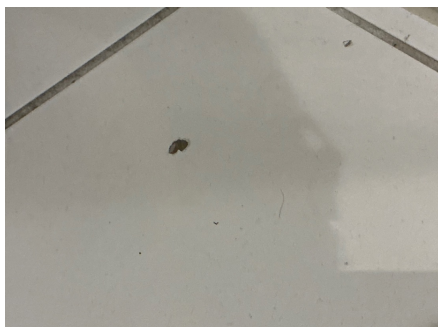
- Det er påvist at noen fliser har bom (hulrom under).
- Det er påvist avvik i fallforhold til sluk i forhold til krav i forskrift på byggetidspunktet.

Skade på flis på gulv.

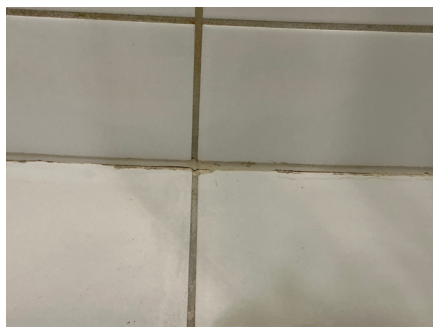
Del av gulv er flatt uten fall. Ved annet lekkasjevann kan noe vann bli liggende igjen på gulv. Glipe i silicon-fuge mellom gulv og vegg.

Glipe i silicon fuge mellom gulv og vegg,

Det anbefales å bytte silikon-fuge mellom gulv og vegg for å opprettholde tilstrekkelig tetthet.

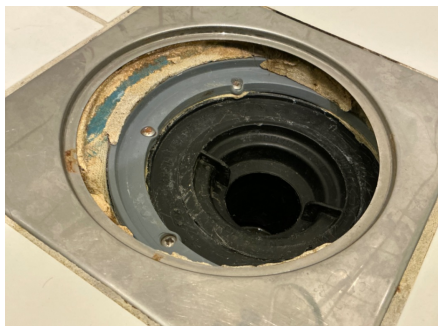
- Mer enn halvparten av forventet brukstid er passert på membranløsningen.
- Mer enn halvparten av forventet brukstid er passert på slukløsningen.

Sluk er lett tilgjengelig for kontroll/rengjøring. Plastsluk i dusjonen med klemring og vannlås. Ikke registrert avvik basert på visuell kontroll. Membranen ligger skjult i konstruksjonen og kan ikke kontrolleres på samme måte som synlige bygningsdeler. Tilstanden til membranen vurderes etter alder og forventet gjenstående levetid. Membran på lettvegg, en forventet tid for utskifting på Kort/middels/lang - 10/15/20 år.

- Sluket må sjekkes og rengjøres jevnlig.

På grunn av alder må det påregnes tilsvarende redusert forventet brukstid.

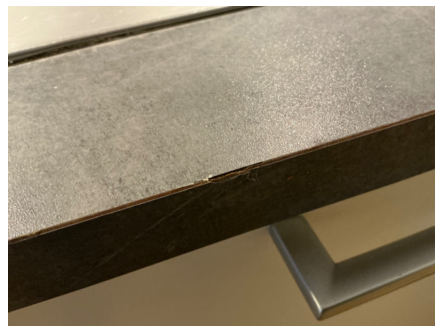
TG 2 på grunn av kant-list på benkeplate ved komfyr er løsnet og skade på benkeplate ved vask. Fremstår ellers med normal slitasje.

Skade på benkeplate vurderes som normal slitasje.

Kjøkken fungerer med det avvik. Utbedring/bytte av benkeplate kan vurderes.

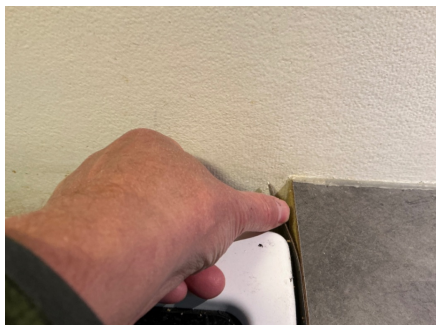
Kant-list på benkeplate ved komfyr er løsnet.

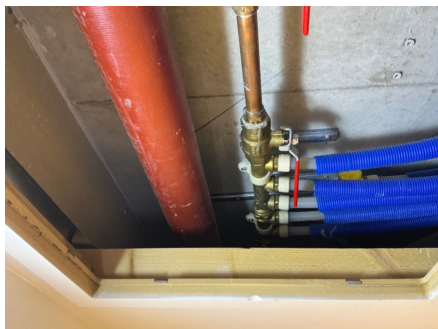
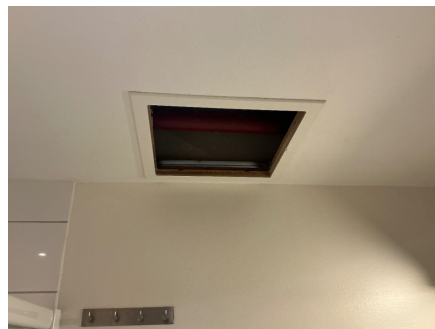
Det er ikke etablert fordeler-skap. Rør-fordeling er synlig over takplater på badet.

Mer enn halvparten av forventet brukstid er oppbrukt på vannkraner og vannrør TG 2.

- Mer enn halvparten av forventet brukstid er passert på innvendige vannledninger.

- Det er ikke behov for utbedringstiltak siden anlegget fungerer i dag, men ut ifra alder kan skader plutselig oppstå på eldre anlegg.

På generelt grunnlag anbefales det å etablere/montere automatisk stoppe-ventil på vannledninger. Det kan være muligheter for skader ved brudd i rørsystemet.

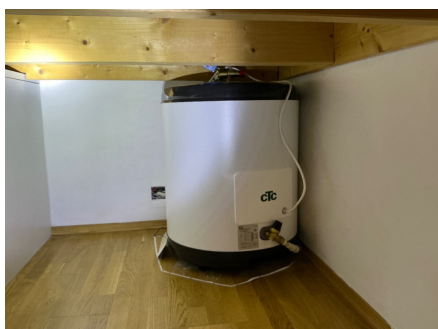
Bereder på gulv undr sove-alkove. Overløp er tilkoblet avløp Automatisk vannstoppe-system er montert under bereder.

- Det er ikke påvist tilfredsstillende el-tilkobling av varmtvannstank iht. gjeldende forskrift.

TG 2 på grunn av bereder er tilkoblet strøm med kontakt. Varmtvannsbereder er for øvrig byttet 2026 TG 0.

- Det bør etableres tilfredsstillende el-tilkobling etter gjeldende forskrift.
