Østbakkvegen 20 2422 NYBERGSUND

Tilstandsrapport Eierskifte

Boligtype: Enebolig

Byggeår: 1993

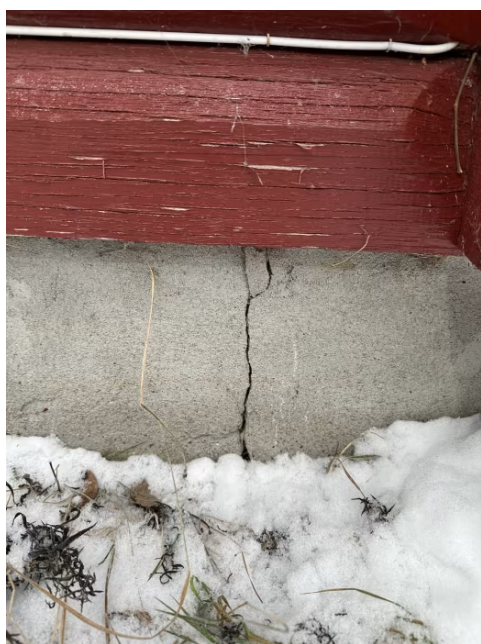
Det registreres riss/ sprekker i grunnmuren.

Det anbefales å foreta en gjenpussing av sprekker i grunnmur, slik at forholdet kan observeres over tid, med tanke på om dette er under utvikling eller er stabilt.

Ytterligere undersøkelser av grunnmur anbefales når forholdene gjør det mulig.

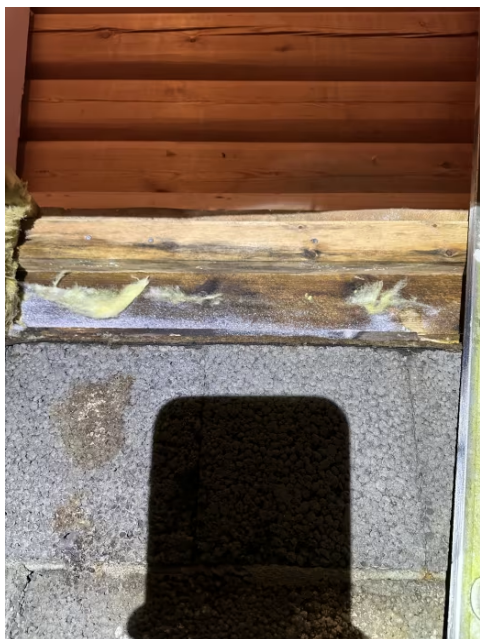
Det registreres is og fuktighet på treverk mot yttervegg ved luke. Om ikke luken i gulv tetter mellom varmt rom og krypkjeller blir det råteskader her over tid. Anbefaler ytterligere undersøkelser.

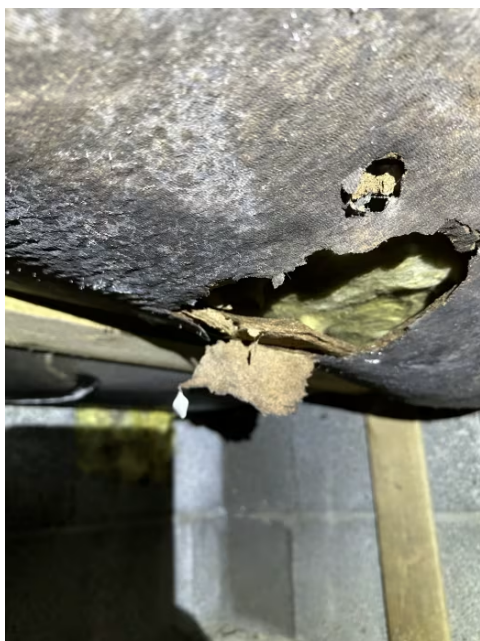
Viser skade på plate.

Stubbloft (plater eller trebord som holder fast isolasjon på undersiden av bjelkelaget) i krypkjelleren har skader pga fuktsk.

Det registreres skader i krypkjelleren som har en årsakssammenheng med for dårlig lufting og manglende fuktsperre på bakken i krypkjelleren, slik at luftfuktigheten over tid blir for høy.

Skader må utbedres og tiltak for å redusere fuktnivået i krypkjelleren må foretas.

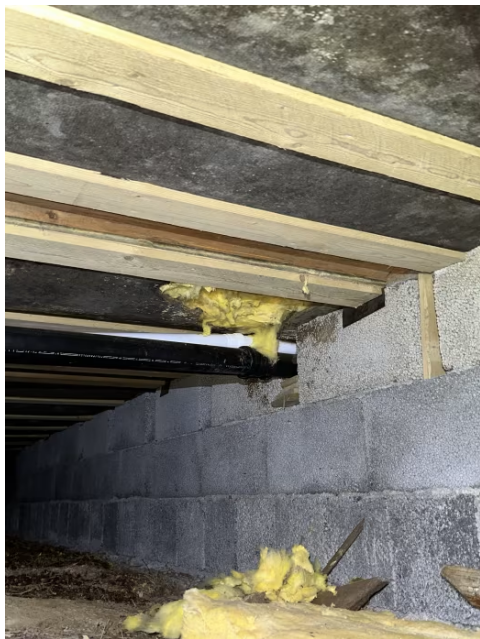
Viser skader på plate, isolasjon og bjelkelag er eksponert.

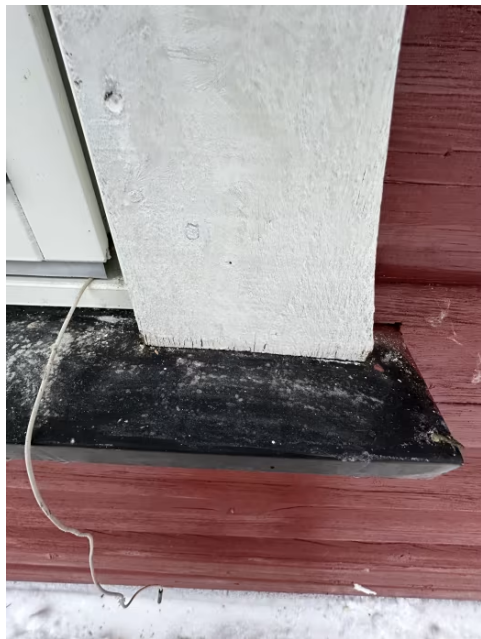
Det er påvist avvik ved omramming. Liten/ingen avstand mellom trepanel og beslag, fare for fuktopptrekk.

Overflatebehandlinger må påregnes. Justeringer/smøring anbefales.

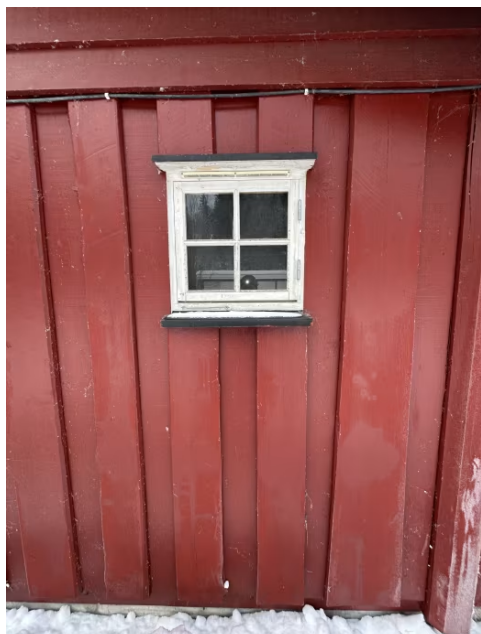
Viser vindu på bad som er kledd igjen på innsiden.

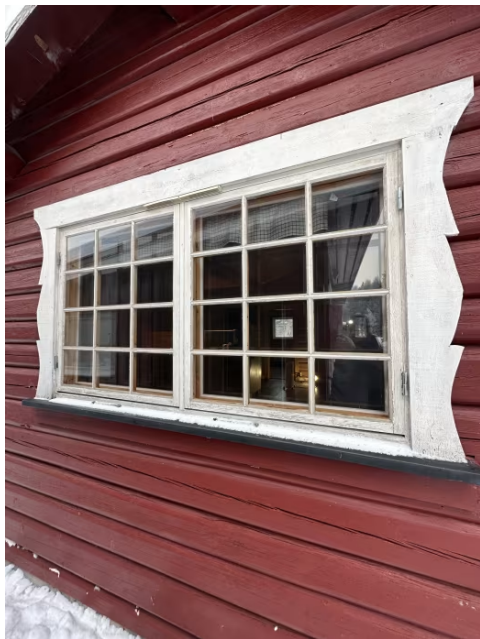
Eldre vinduer framstår med vedlikeholdsbehov.

Utskifting av eldre vinduer fra byggeår må påregnes med tiden.

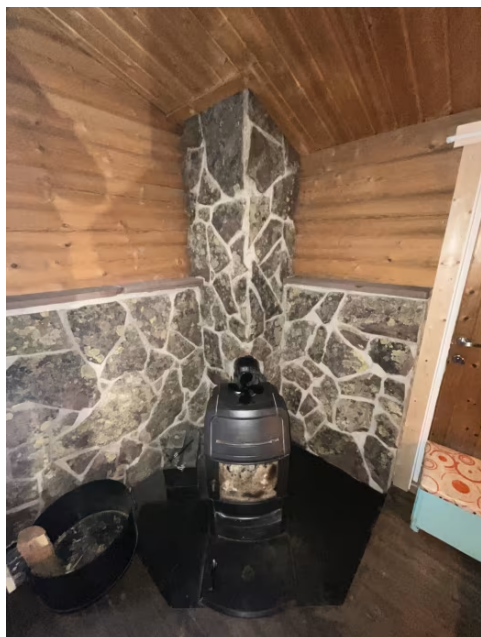
Viser ildsted plassert i stue.

Det registreres mindre sprekk innvendig i vedovn.

Med bakgrunn i påviste avvik og for en vurdering av eventuelle tiltak anbefales en ytterligere kontroll av pipa/ildsteder utført av brann- og feiervesen.

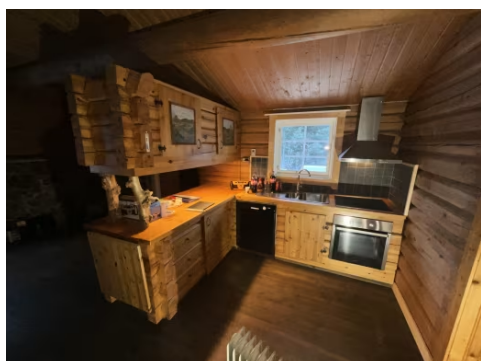
Viser kjøkkeninnredning og hvitevarer.

Det er påvist skader på overflater/kjøkkeninnredning utover normal slitasjegrad.

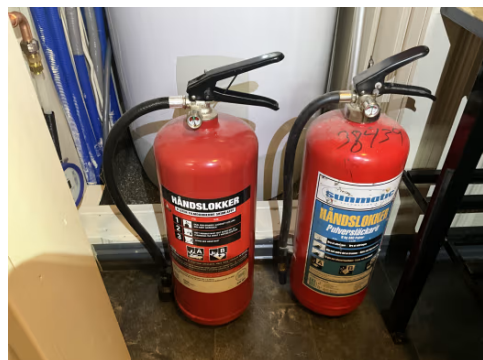
Viser brannslukkingsapparat.

Brannslukningsapparat eldre enn 10 år.

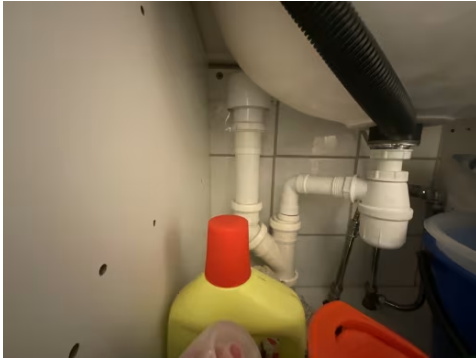
Lufting med vakumventil i baderomsinnredning.

Anbefaler ytterligere undersøkelser vedrørende lufting av avløpsanlegget.

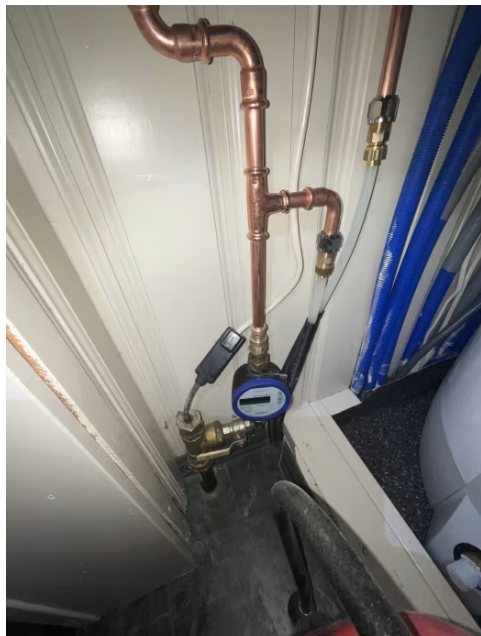
Viser vanninntak med varmekabel, hovedstoppekran og vannmåler plassert i gang.

Rørstrekk i krypkjeller er uisolerte og utsatt for frost. Det er etablert varmekabler i rør som må brukes når det er kaldt.

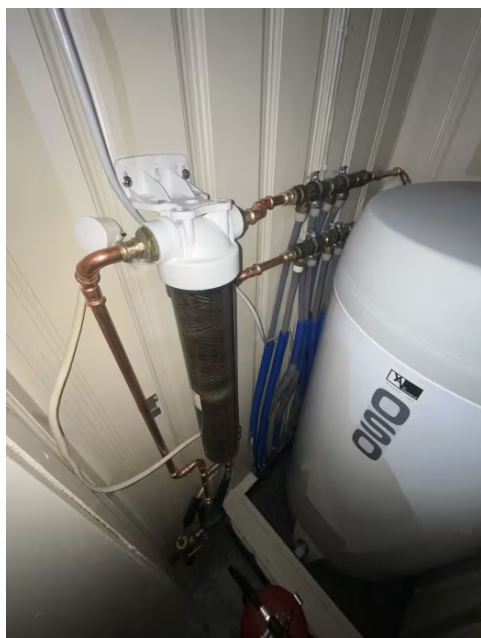
Viser filter, vannrør med rør i rør system fra åpen fordeler plassert i gang og frem til sanitærinstallasjoner på badetrom og kjøkken.

Det er ikke kontrollert avrenning til avløp eller sluk og skader vil oppstå ved lekkasjer fra rørfordeling.

Det bør foretas tiltak på anlegget som sikrer bedre løsning på eventuelt lekkasjevann fra rør i rør system.

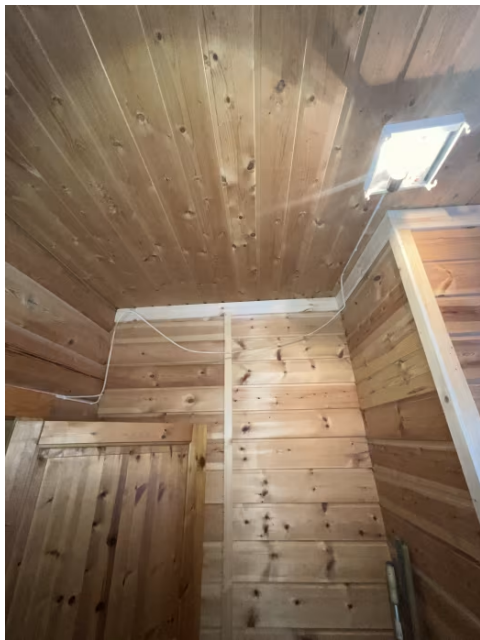
Det registreres dårlig innfesting på kabler.

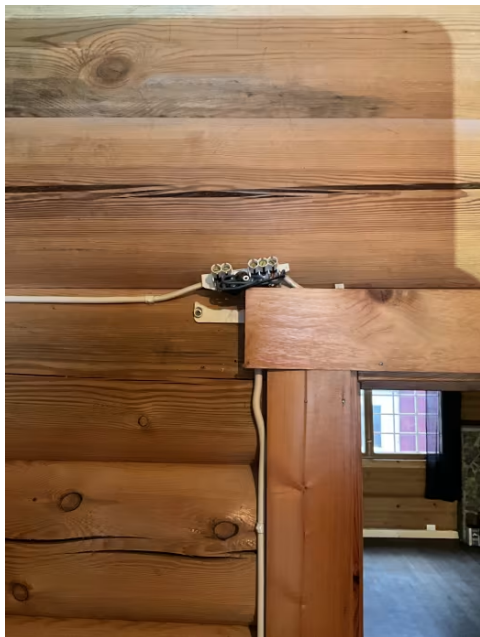
Det registreres berøringsfare og større feil på anlegget.

Anbefaler at samsvarserklæring og dokumentasjon fremskaffes. Anbefaler primært teknisk gjennomgang av el.takstmann, alternativt tilsyn av DLE.

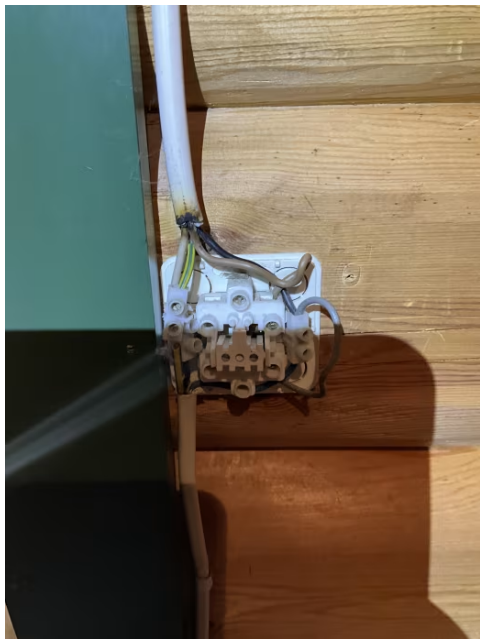
Det er misfarging / termiske skader på komponenter som indikerer varmgang.

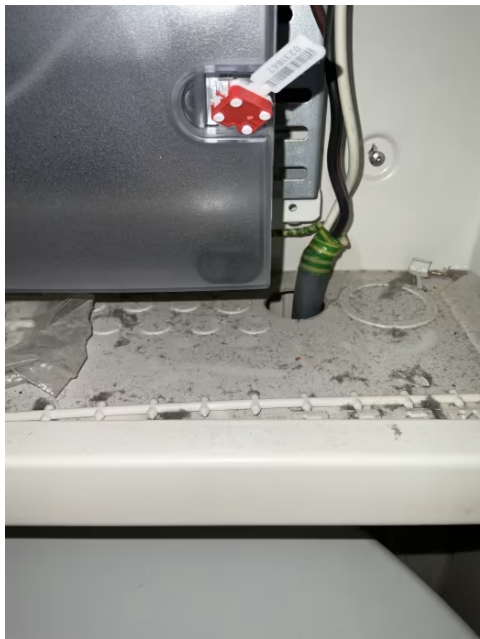
Det er hull/innføringer i sikringsskap som ikke har nippelinnføringer eller er tettet med masse beregnet for formålet

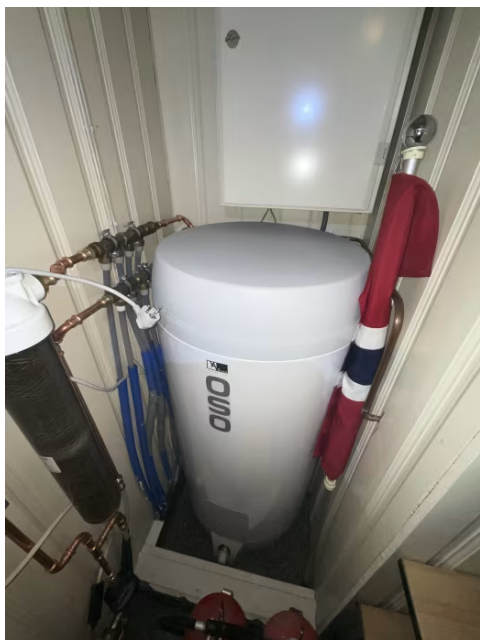
Viser bereder plassert i gang bak skyvedør.

Bereder er ikke lekkasjesikret med avrenning til avløp. Bereder er plassert i rom uten sluk.

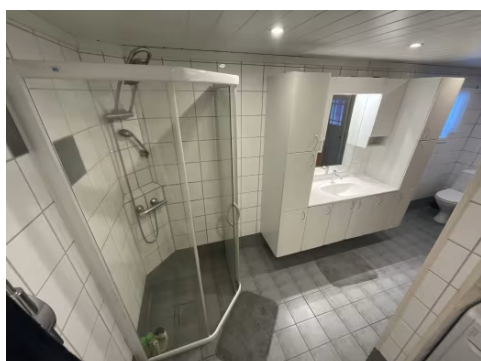
Viser dusjsonen.

Det er liten høydeforskjell fra topp sluk til flis ved døråpning og det er risiko for at eventuelt lekkasjevann renner ut gjennom døråpning. Ingen synlig tettesjikt ved døråpning.

Det ble registrert «bom» i gulvflis. «Bom» kan blant annet oppstå visst det ikke er påført tilstrekkelig med flislim eller at flisa har mistet vedheft til underlaget. Det registreres sprekker i flisefuger.

Badet fungerer med dagens tilstand, men på grunn av påviste forhold anbefales montert et dusjkabinett for å unngå ytterligere fuktbelastning i påvente av en oppgradering.

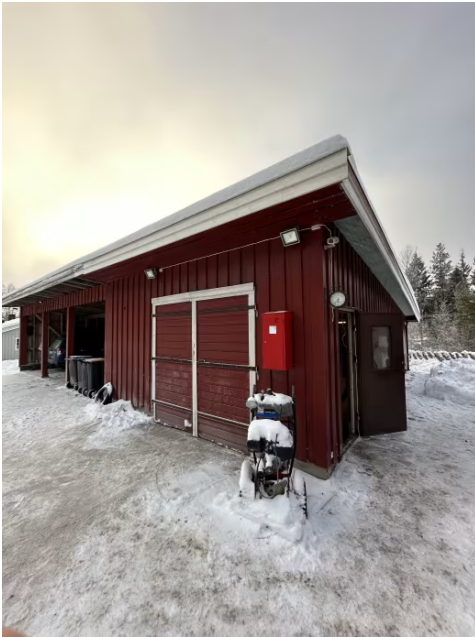
Viser garasje. Opplyst at carport tilhører nabo.

Opplyst tidligere skader etter angrep fra stokkmaur på taksperrer. anbefaler ytterligere undersøkelser.

Garasje med skjevheter, råte, preg av elde/slitasje og manglende vedlikehold. Påkostninger må påregnes.
