Tilstandsrapport

Andelsleilighet

Sven Morens veg 11 C, 2408 ELVERUM

Oppdragsnr.: 20243-2128

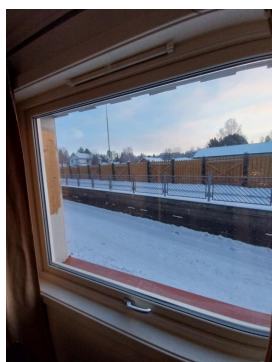
- Det er påvist tegn på innvendig kondensering av enkelte vindusglass. Mer enn halvparten av forventet brukstid oppbrukt på vinduer. Enkelte vinduer med fuktmerker etter kondens.

Soveromsvindue påvist fra 2022.

- Det bør gjøres tiltak for å bedre ventilering av rommet.

I følge Byggforsk byggedetaljblad er middels levetid for vinduer normalt ca 40 år. Normal garantitid for isolerglass mot punktering er 5-10 år. Tiltak mot kondensering vinduer anbefales med bedre ventilering eller lufterutiner. Evt kostnader for vedlikehold anses å ligge under borettslagets ansvar.

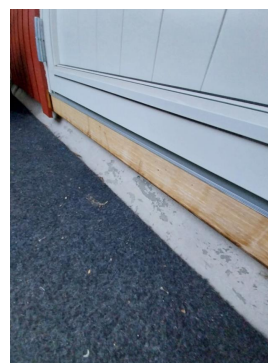
- Det er påvist dører som er vanskelig å åpne eller lukke.
- Det er avvik:

Manglende beslag under dørterskel.

Utbedringer av dører iht til avvik kan påregnes. I følge Byggforsk byggedetaljblad er middels levetid for dører normalt ca 40 år. Normal garantitid for isolerglass mot punktering er 5-10 år. Evt kostnader for vedlikehold anses å ligge under borettslagets ansvar.

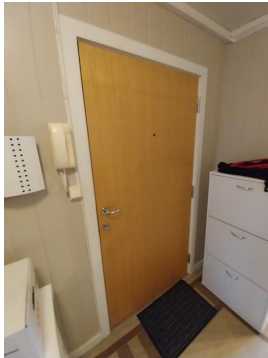
Ytterdør med brannklassifisering og kikkehull, dør fremstår fra byggeåret. Dørtelefon tilknyttet inngangsparti.

Tettelister bør byttes ved dører, mistet noe tettefunksjon. I følge Byggforsk byggdetaljblad er middels levetid for dører normalt ca 40 år. Normal garantitid for isolerglass mot punktering er 5-10 år. Selvflukkerfunksjon bør monteres. Evt kostnader for vedlikehold anses å ligge under borettslagets ansvar.

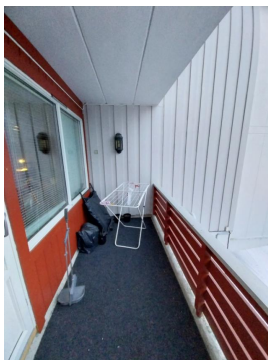
Overbygget terrasse mot vest med adkomst fra stue, terrasse fra byggeår. Gulvkonstruksjon med malebehandlet betong og teppe. Vegger med malte kledningsbord og malt betong. Beiset rekkverk med liggende kledningsbord og handløper. Høyde rekkverk ca 84 cm. Nedløpsrør og sluk.

- Andre tiltak:
- Rekkverkshøyde må endres for å tilfredsstille krav på byggemeldingstidspunktet.

Utbedringer kan evt utføres ved rehabiliteringer. Overflater med vedlikeholdsbehov, ny malebehandling må påregnes. Evt kostnader for vedlikehold anses å ligge under borettslagets ansvar.

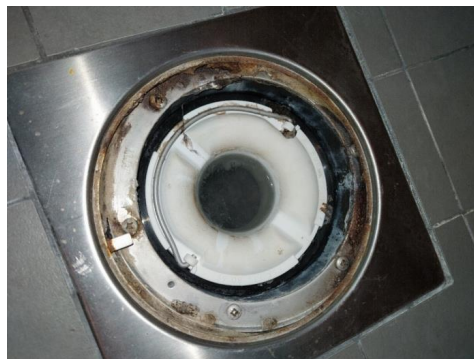
Flislagte gulv. Elektrisk gulvvarme. Gulv med lokalt fall i dusjnise. Usikkerhet vedr lekkasjesikring ved terskel. Høydeforskjell sluk til gulv foran terskel ble målt til 30 mm, fremstår å tilfredsstillende krav i teknisk forskrift TEK17 (vanntett sjikt på minst 25 mm over sluk på alle ytterkanter for hele rommet. Ved døråpning godkjent med 15 mm over sluk og vanntett terskelløsning minimum 10 mm).
