Tilstandsrapport

Enebolig

Petterstien 2, 1930 AURSKOG

Befaringsdato: 10.03.2026

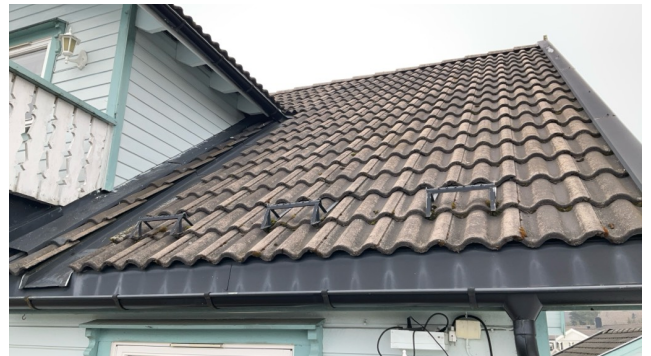
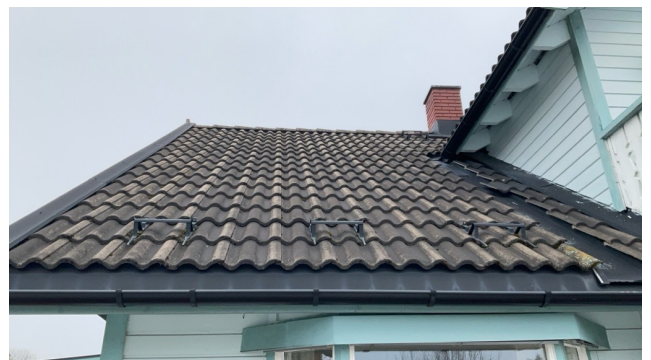
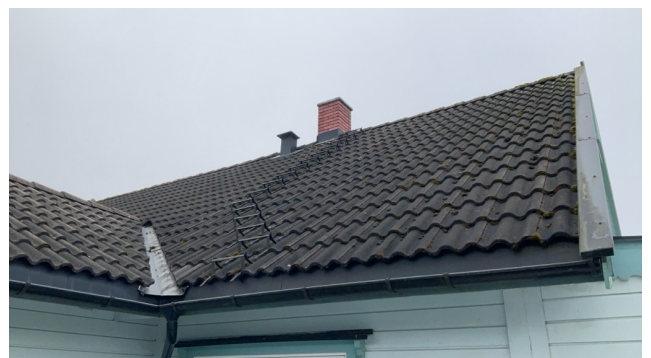
Snøfangere må monteres der hvor dette mangler for å redusere risikoen for snøras, som kan medføre fare for personskade eller skade på eiendom.

Manglende snøfangere innebærer økt risiko for at snø og is kan rase ned fra taket og forårsake skader.

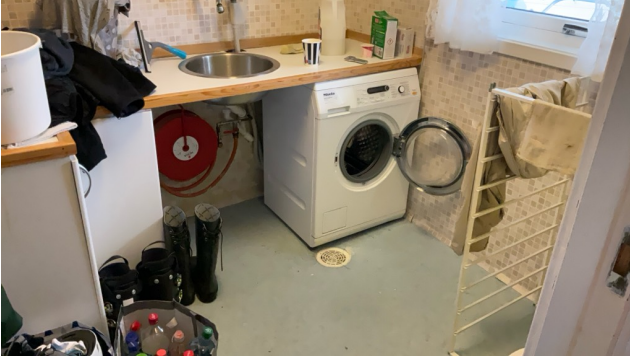
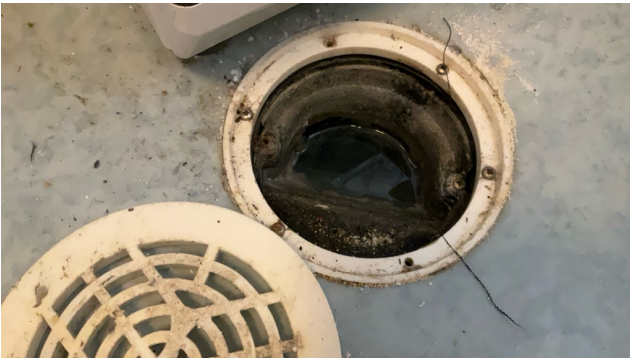
Vaskerommet har nådd forventet brukstid som våtrom. Det er sprekker i gulvbelegget (utett). Det mangler 2 skruer i klemringen til gulvbelegget i sluket. Det er slitasje på veggoverflater og løse tapetskjøter/tapetavslutninger. Det er slitasje og sprekker i benkeplaten.

Sprekker i gulvbelegget og manglende skruer i klemringen kan føre til vannlekkasjer og skader. Slitasje på vegger og benkeplate øker risikoen for ytterligere skader og redusert funksjon.

- Våtrommet må totalrenoveres. Alle forhold med tettesjikt, våtsone, sluk m.m. må dokumenteres.
- Manglende oppgradering av våtrommet medfører høy risiko for at konstruksjonene ikke vil tåle vanlig bruk av vann eller lekkasjer. Dette kan føre til fuktskader på tilstøtende konstruksjoner.

Vaskerommet bør totalrenoveres for å oppfylle dagens krav til våtrom og sikre tilstrekkelig fuktsikring.

Tiltak bør iverksettes for å unngå følgeskader og sikre trygg bruk av rommet.

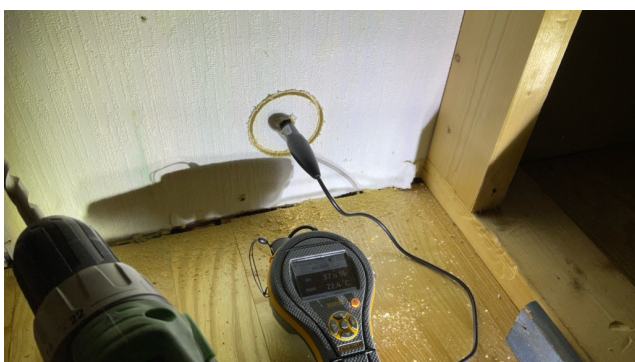
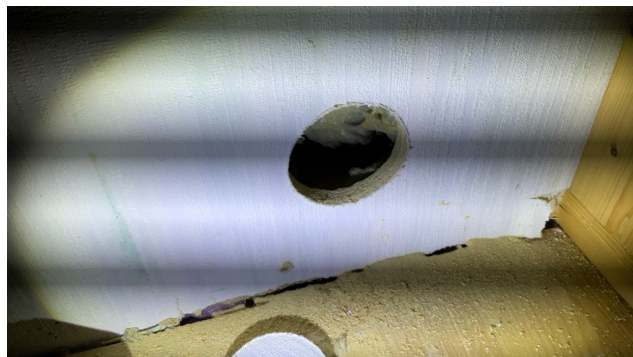
Gulvfliser har bom, er løse og det er sprekker i flisfuger.

Innebygget sistene til vegghengt toalett mangler drens-spalte for å synliggjøre eventuell lekkasje.

Manglende dokumentasjon på membran og ukjent membranløsning medfører risiko for fuktskader i underliggende konstruksjoner.

Løse gulvfliser, bom og sprekker i fuger kan føre til vanninntrengning og ytterligere skader.

Vindu plassert i våtzone øker risikoen for fuktskader rundt vinduet.

Manglende tilluft gir dårlig ventilasjon, noe som kan føre til fuktproblemer og dårlig innelima.

Manglende drens-spalte på innebygget sistene gjør det vanskelig å oppdage lekkasjer, noe som kan føre til skjulte vannskader.

- Manglende oppgradering av våtrommet medfører høy risiko for at konstruksjonene ikke vil tåle vanlig bruk av vann eller lekkasjer. Dette kan føre til fuktskader på tilstøtende konstruksjoner.

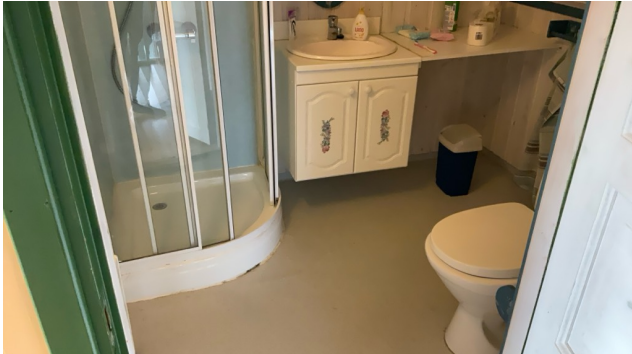
- Våtrommet må totalrenoveres. Alle forhold med tettesjikt, våtsone, sluk m.m. må dokumenteres.
- Manglende oppgradering av våtrommet medfører høy risiko for at konstruksjonene ikke vil tåle vanlig bruk av vann eller lekkasjer. Dette kan føre til fuktskader på tilstøtende konstruksjoner.

Trepanel i våtsoner må erstattes med godkjente, fuktsikre materialer, og skader på benkeplate må utbedres.

Det anbefales å etablere bedre ventilasjon enn kun naturlig avtrekk. Konsekvensen av å ikke utbedre forholdene er økt risiko for fuktskader, lekkasjer og redusert levetid på baderommet.

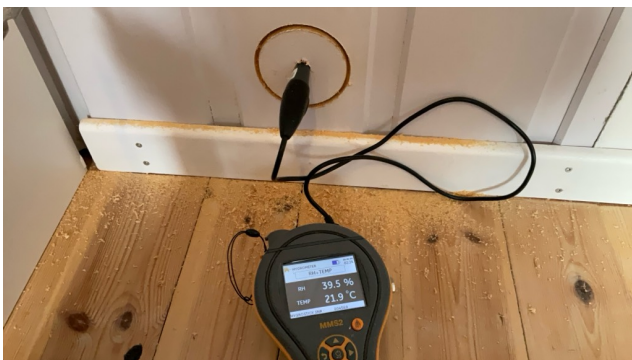
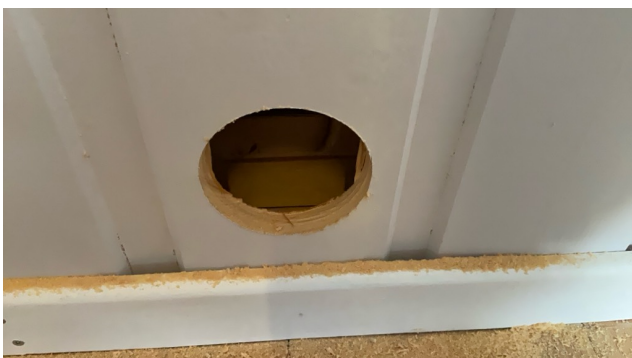
! TG 3 Tilliggende konstruksjoner våtrom

Hulltaking er foretatt og det er påvist avvik i hulltakingen. Hulltaking er foretatt fra soverommet mot baderommet ved dusjnisen.

- Det er i hulltakingen påvist fukt/råteskader.

Det er synlig fuktskade bak dampsperran/plasten synlig ved hulltakingen. Omfanget av skadene er ukjent og må undersøkes nærmere.

Det bør gjennomføres ytterligere undersøkelser for å kartlegge omfanget av skadene bak dampsperran/plasten.

Skadene må utbedres for å hindre videre utvikling av råte og fuktskader, som kan føre til svekket konstruksjon, dårlig innelima og økte utbedringskostnader.

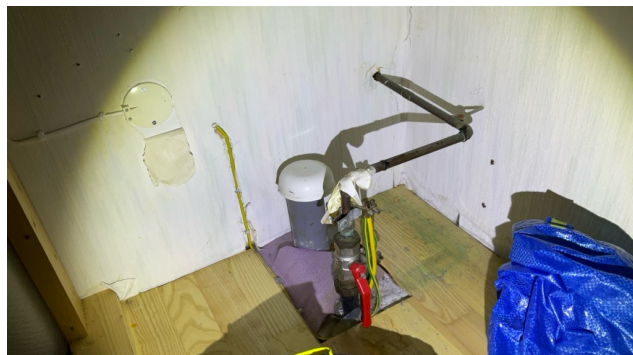
! TG 2 Avløpsrør

Det ble gjort rørinspeksjon i 2026 og avvik som da ble avdekket er utbedret av Enviro AS iht. fremvist dokumentasjon/iht. eier.

- Skal avviket lukkes, må løsning på lufting av kloakk etableres.
- I forbindelse med oppgradering av våtrom vil det være naturlig med utskiftning av rør.
- Det er ikke behov for utbedringstiltak siden anlegget fungerer i dag, men ut ifra alder kan skader plutselig oppstå på eldre anlegg.

Luftingen av avløpsanlegget bør føres over taket.

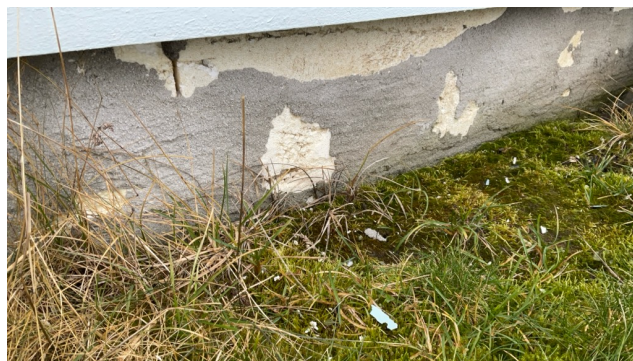
TG 2 Terrengforhold

Dårlig fall eller flatt terreng inn mot grunnmur øker risikoen for fuktskader i bygningsmassen og kan føre til redusert levetid på konstruksjonen.

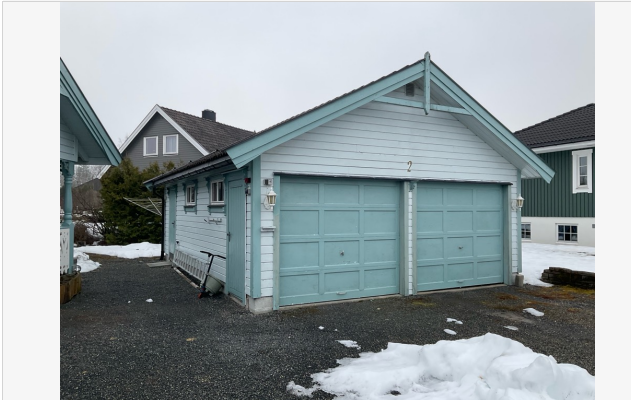
Garasje

- Utvendig fasade har værslitasje, malingsflass og det ble påvist råte i 1 hjørnekasse.
- Det ble påvist riss i utvendig murpuss.
- Det mangler snøfangere og dette bør etableres for å hindre snørås.
- Begge gangdører har stor slitasje.

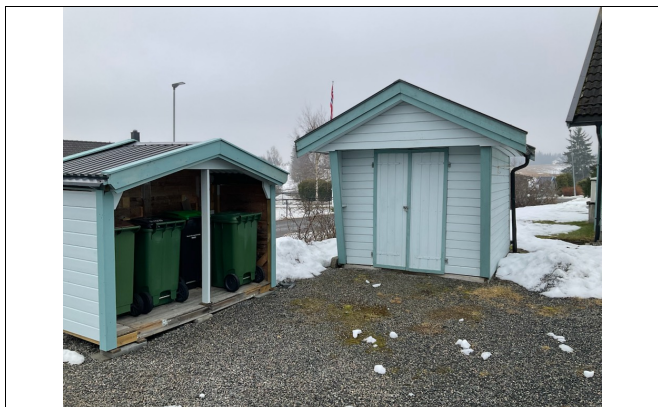
Uthus og søppelskur på eiendommen.
