Tilstandsrapport

Enebolig

Petterstien 2, 1930 AURSKOG

Befaringsdato: 10.03.2026

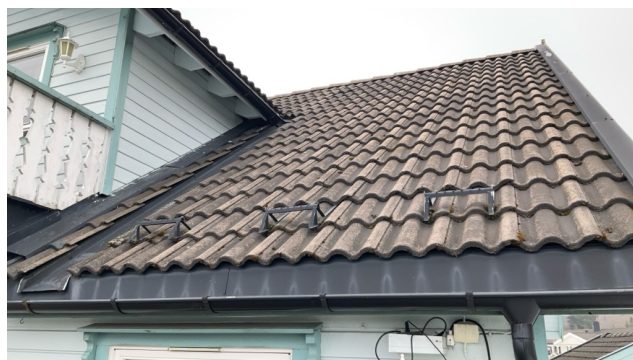
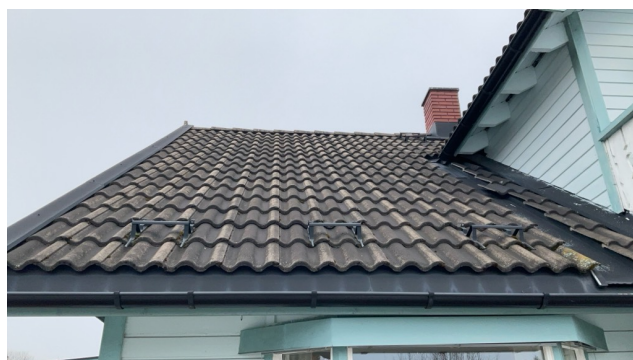
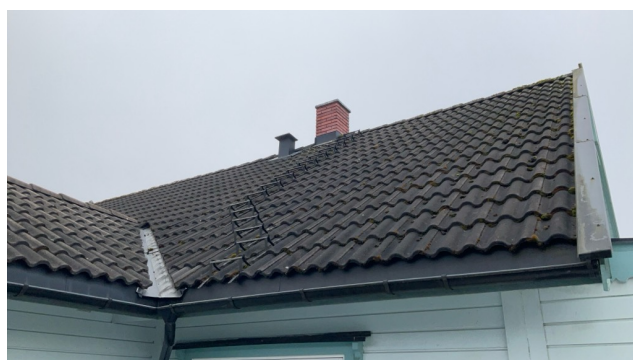
- Når taktekking og undertak begynner å bli gamle, øker risikoen for lekkasjer, noe som kan føre til omfattende og kostbare reparasjoner av underliggende konstruksjoner dersom en ikke foretar tiltak på konstruksjonene før dette oppstår.
- Overvåk tilstanden jevnlig. For å få tilstandsgrad 0 eller 1 må tekkingen skiftes ut, men tidspunktet for når dette er nødvendig er vanskelig å si noe om.

Manglende snøfangere innebærer økt risiko for at snø og is kan rase ned fra taket og forårsake skader.

Det anbefales å gjennomføre en grundigere inspeksjon av taket av fagperson under sikre forhold for å avdekke eventuelle skjulte skader.

Snøfangere må monteres der hvor dette mangler for å redusere risikoen for snøras, som kan medføre fare for personskade eller skade på eiendom.

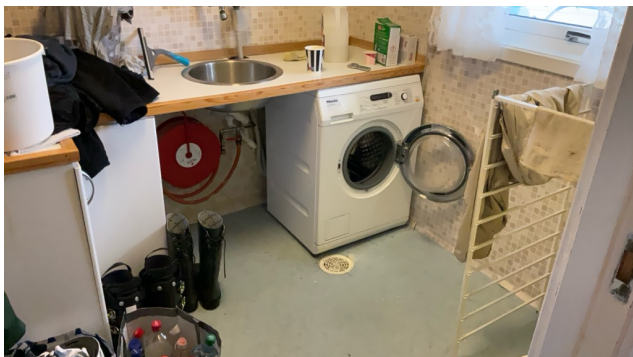
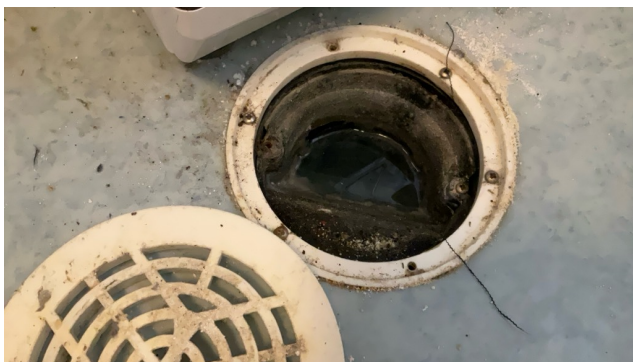
Vaskerommet har nådd forventet brukstid som våtrom. Det er sprekker i gulvbelegget (utett). Det mangler 2 skruer i klemringen til gulvbelegget i sluket. Det er slitasje på veggoverflater og løse tapetskjøter/tapetavslutninger. Det er slitasje og sprekker i benkeplaten.

Sprekker i gulvbelegget og manglende skruer i klemringen kan føre til vannlekkasjer og skader. Slitasje på vegger og benkeplate øker risikoen for ytterligere skader og redusert funksjon.

- Våtrommet må totalrenoveres. Alle forhold med tettesjikt, våtsone, sluk m.m. må dokumenteres.
- Manglende oppgradering av våtrommet medfører høy risiko for at konstruksjonene ikke vil tåle vanlig bruk av vann eller lekkasjer. Dette kan føre til fuktskader på tilstøtende konstruksjoner.

Vaskerommet bør totalrenoveres for å oppfylle dagens krav til våtrom og sikre tilstrekkelig fuktsikring.

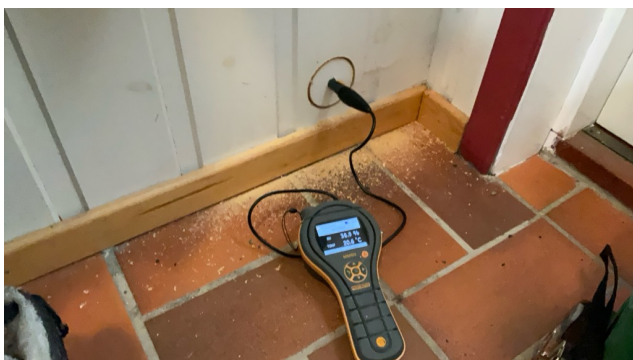
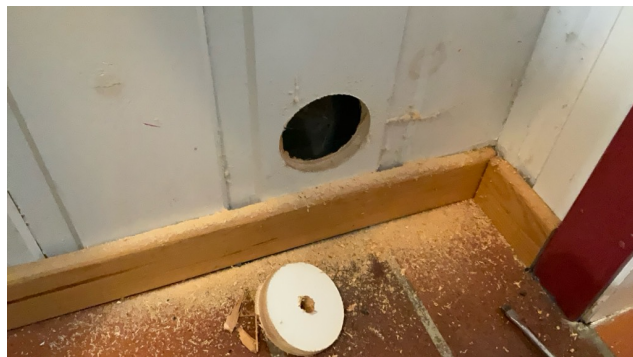
Hulltaking er foretatt uten å påvise unormale forhold.
Hulltaking ble foretatt i vegg fra entre mot vaskerommet.
Det ble målt relativ luftfuktighet i vegg, det ble målt med stikkelektroder i treverk og det ble gjort visuell inspeksjon.
Det ble ved målinger og visuell inspeksjon ikke påvist tegn på fuktskader.

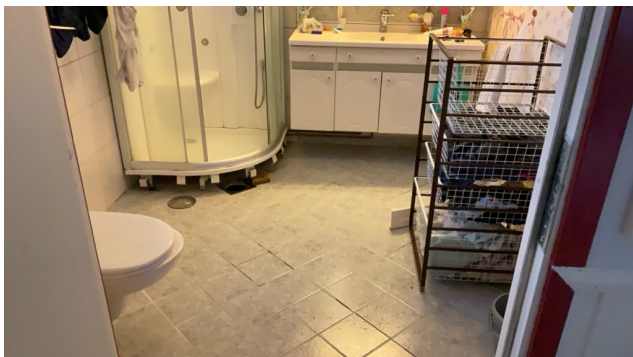
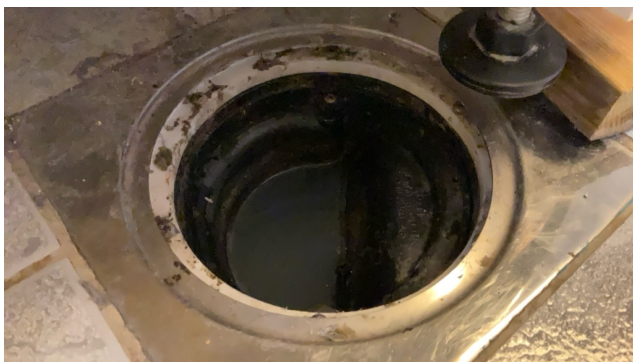
Gulvfliser har bom, er løse og det er sprekker i flisfuger.

Innebygget sistene til vegghengt toalett mangler drens-spalte for å synliggjøre eventuell lekkasje.

Manglende dokumentasjon på membran og ukjent membranløsning medfører risiko for fuktskader i underliggende konstruksjoner.
Løse gulvfliser, bom og sprekker i fuger kan føre til vanninntrengning og ytterligere skader.

Vindu plassert i våtzone øker risikoen for fuktskader rundt vinduet.

Manglende tilluft gir dårlig ventilasjon, noe som kan føre til fuktproblemer og dårlig innelima.

Manglende drens-spalte på innebygget sistene gjør det vanskelig å oppdage lekkasjer, noe som kan føre til skjulte vannskader.

- Manglende oppgradering av våtrommet medfører høy risiko for at konstruksjonene ikke vil tåle vanlig bruk av vann eller lekkasjer. Dette kan føre til fuktskader på tilstøtende konstruksjoner.

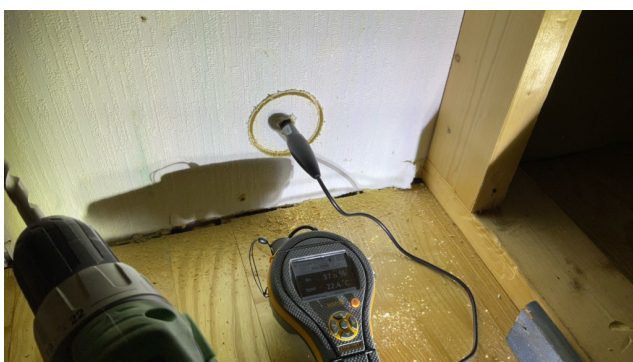
Hulltaking er foretatt uten å påvise unormale forhold.
Hulltaking ble foretatt i vegg fra trapperom mot baderommet.
Det ble målt relativ luftfuktighet i vegg, det ble målt med stikkelektroder i treverk og det ble gjort visuell inspeksjon.
Det ble ved målinger og visuell inspeksjon ikke påvist tegn på fuktskader.

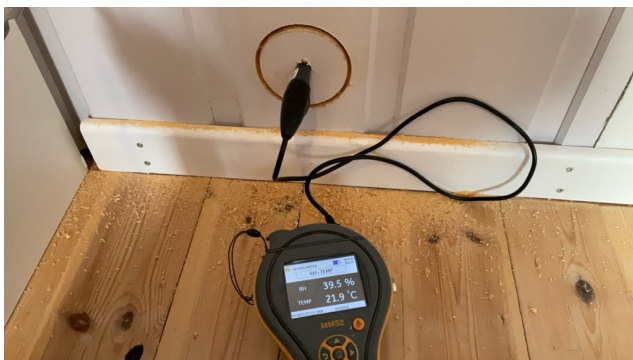
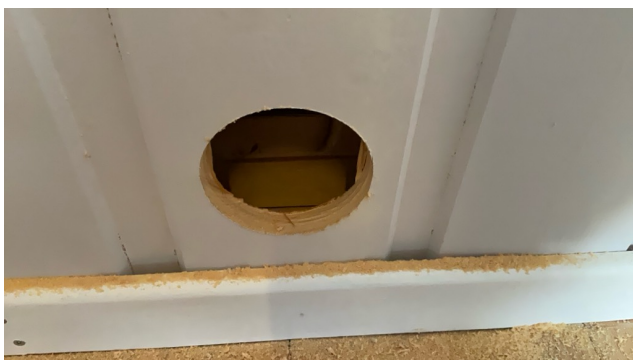
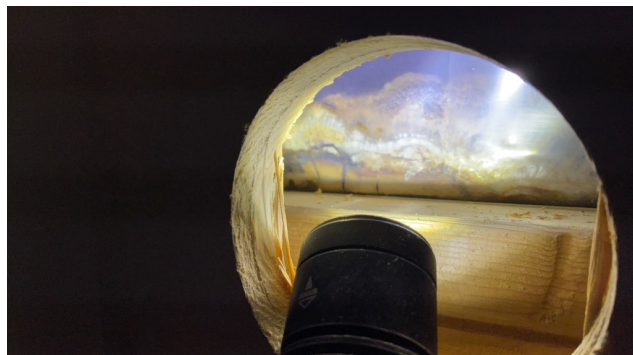
- Det er i hulltakingen påvist fukt/råteskader.

Det er synlig fuktskade bak dampsperran/plasten synlig ved hulltakingen. Omfanget av skadene er ukjent og må undersøkes nærmere.

Det bør gjennomføres ytterligere undersøkelser for å kartlegge omfanget av skadene bak dampsperran/plasten.

Skadene må utbedres for å hindre videre utvikling av råte og fuktskader, som kan føre til svekket konstruksjon, dårlig innelima og økte utbedringskostnader.

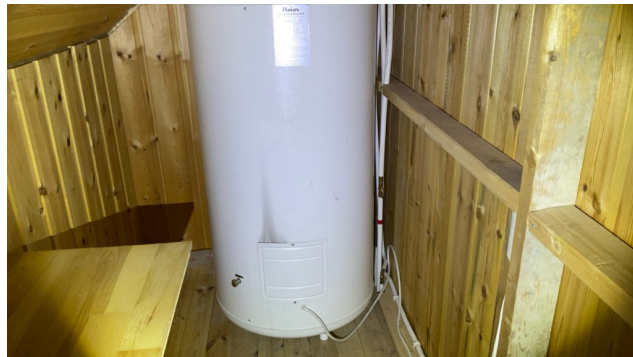
Iht. dagens forskrift skal det være lekkasjevarsler og automatisk vannstoppesystem ved varmtvannstank når denne ikke er plassert i fuktsikkert rom med sluk, for å begrense skadene ved eventuell lekkasje.

- Andre tiltak:
- Det er ikke behov for utbedringstiltak siden tanken fungerer i dag, men ut ifra alder kan skader plutselig oppstå på eldre tanker.
- Det bør etableres tilfredsstillende el-tilkobling etter gjeldende forskrift.
- Det bør etableres tilfredsstillende avrenning eller lekkasjesikring ved varmtvannstank.

Det bør etableres tilfredsstillende el-tilkobling etter gjeldende forskrift for å redusere risiko for varmegang og brann.

Det bør monteres lekkasjestopper eller lignende tiltak for å hindre vannskader ved eventuell lekkasje, da plassering i rom uten sluk medfører økt fare for skade på omkringliggende konstruksjoner. Varmtvannstankens alder tilsier at det er økt risiko for plutselig svikt eller lekkasje, og det anbefales å vurdere utskifting.

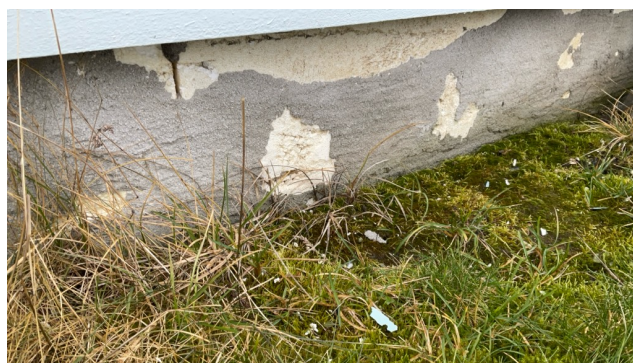
TG 2 Terrengforhold

Dårlig fall eller flatt terreng inn mot grunnmur øker risikoen for fuktskader i bygningsmassen og kan føre til redusert levetid på konstruksjonen.

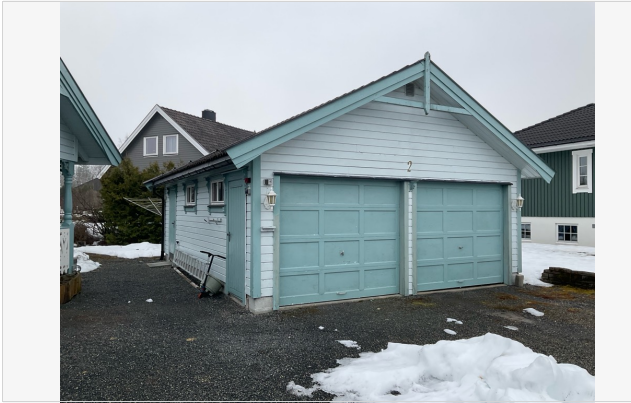
Garasje

- Utvendig fasade har værslitasje, malingsflass og det ble påvist råte i 1 hjørnekasse.
- Det ble påvist riss i utvendig murpuss.
- Det mangler snøfangere og dette bør etableres for å hindre snøras.
- Begge gangdører har stor slitasje.
