# Tilstandsrapport

📍 Svarttjønnheia 42 A, 4645 NODELAND

# gnr. 606, bnr. 217, snr. 6

Befaringsdato: 17.10.2025

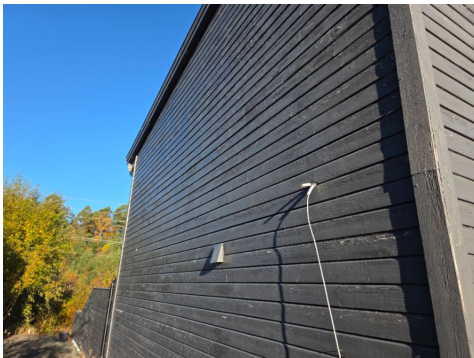
### ! TG 1 Veggkonstruksjon

Yttervegger av trekonstruksjon som er utvendig kledd med kledningsbord fra byggeår.

- Fasader med vedlikeholdsbehov.

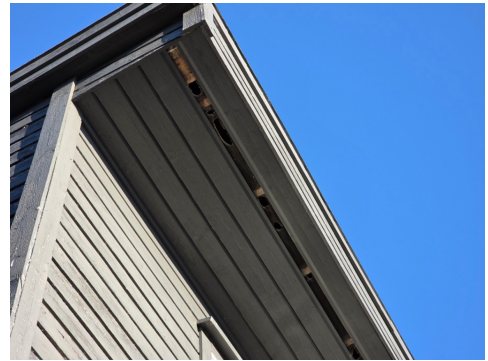
### ! TG 2 Takkonstruksjon/Loft - avvik

- Det er avvik:
- Gesimsnettinger har stedvise hull.

- Tiltak:
- Metallnettinger kan ettermonteres.

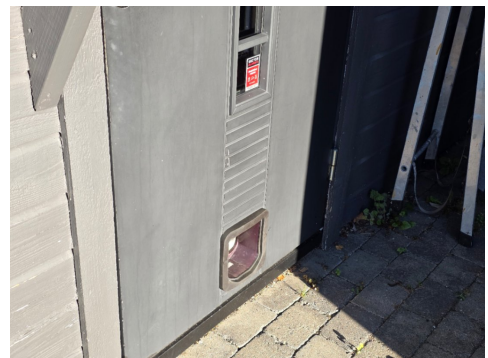
### ! TG 2 Dører - avvik

- Det er avvik:
- Inngangsdøren har kosmetiske skader.

- Tiltak:
- Utbedring/utskiftning etter eget ønske.

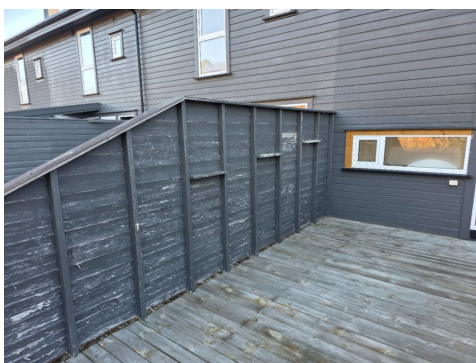
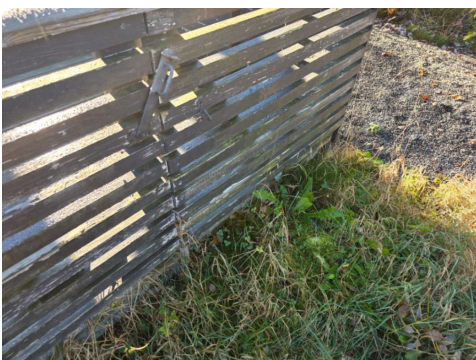
## ! TG 2 Balkonger, terrasser og rom under balkonger - avvik

- Det er avvik:
- Overflater med generelt vedlikeholdsbehov.
- Trekonstruksjoner er plassert nært terrenget uten kapillærbrytende sjikt.

- Tiltak:
- Jevnlig vedlikehold.
- Konstruksjoner avsluttet nær terreng kan erfaringsmessig gi råteskader da fuktighet blir liggende. Jevnlig ettersyn anbefales.

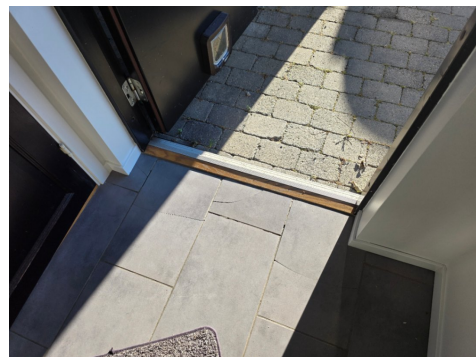
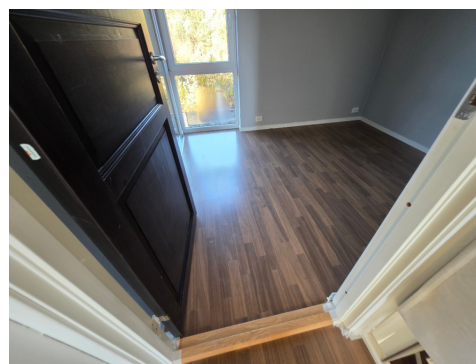
## ! TG 2 Overflater

- Det er avvik:
- Gulvflater har stedvis slitasje/skader.

- Tiltak:
- Utbedringer/oppgraderinger kan vurderes etter eget ønske.

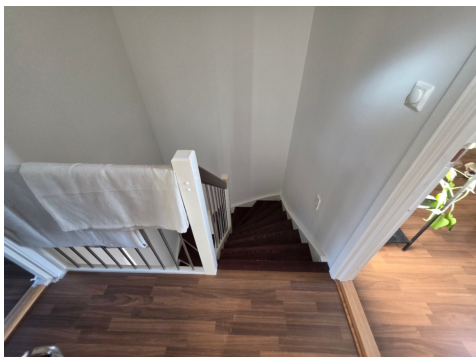
## ! TG 2 Innvendige trapper

- Det er avvik:
- Det mangler håndløper på vegger i trappeløpet etter dagens krav.

- Tiltak:
- Håndløper må monteres om dagens gjeldene krav skal innfris.

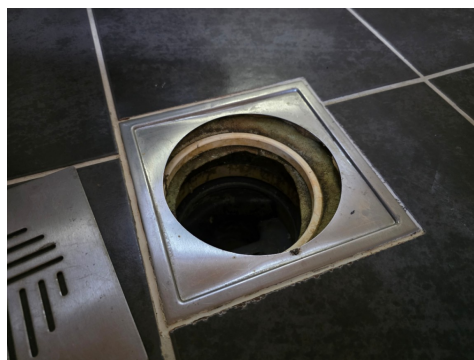
## ! TG 2 Sluk, membran og tettesjikt

- Vurdering basert på alder. Tilstandsgrad 2 gis med bakgrunn i at mer enn halvparten av forventet brukstid for membran/tettesjikt er passert. Det er nå ingen symptomer på funksjonssvekkelse, men vær oppmerksom på at dette er en risikokonstruksjon.

- Sluk/membran har passert halvparten av forventet brukstid.

- Det er viktig å merke seg at levetiden til en membran varierer basert på kvalitet, installasjon og bruk. Eldre membraner kan bli sprø og sprekke opp, noe som fører til at de mister sin vanntettende funksjon. Dette kan resultere i vannlekkasjer gjennom vegger og gulv og fuktskader.

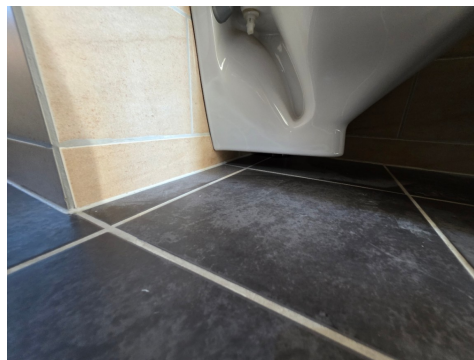
## ! TG 2 Sanitærutstyr og innredning - avvik

- Det er avvik:
- Manglende dreneringsmulighet på innebygget sisterner.

- Tiltak:
- Det anbefales å lage hull i sisternekassen slik at eventuelt lekkasjevann har mulighet for å renne til sluk.

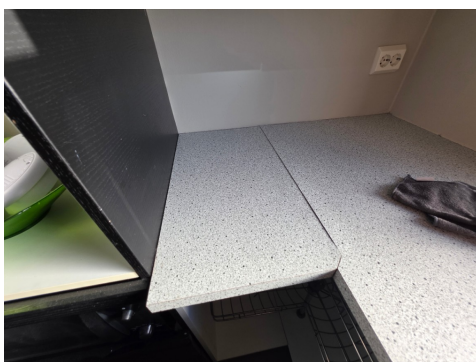
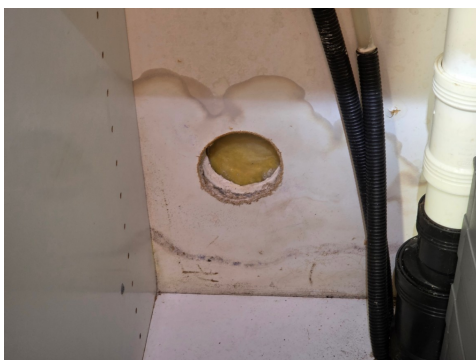
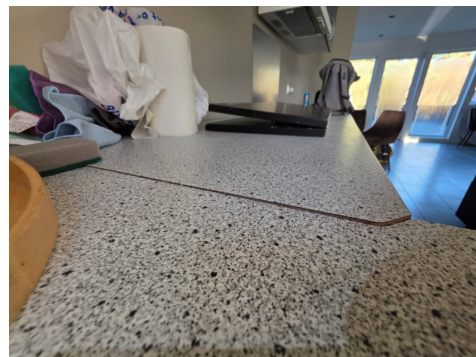
#### ! TG 2 Overflater og innredning

- Det er avvik:
- Kjøkkenet har stedvise skader.

- Tiltak:
- Utskiftning etter eget ønske.

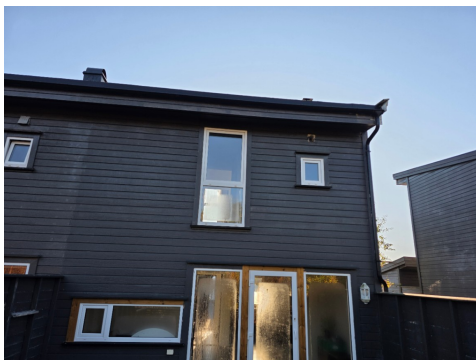
### Vurdering av avvik:

- Det er avvik:

- Ved installasjon av ytterligere ventiler i ytterveggen vil boligens innemiljø bedres betraktelig.
