# Tilstandsrapport

Boligbygg med flere boenheter

Thor Heyerdahls gate 58, 3259 LARVIK

Befaringsdato: 28.11.2025

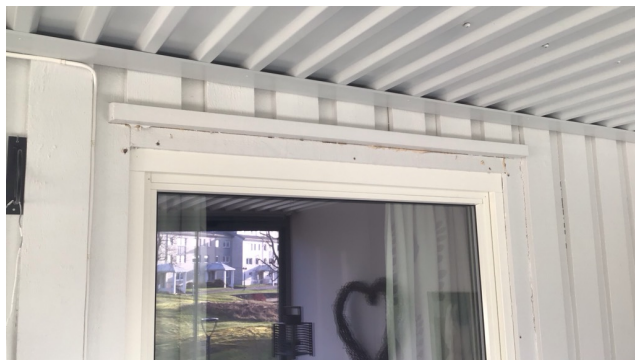
Det ble observert vinduer av forskjellig type og alder. Vindu på soverom mot sør fra 2016 og vinduer på fasade mot nord fra 2014. Eldre vindu i stue. Noe skjevheter på belistning over vindu utvendig på soverom mot sør. Eldre vindu kan for seg settes til TG2.

skjevheter på belistning

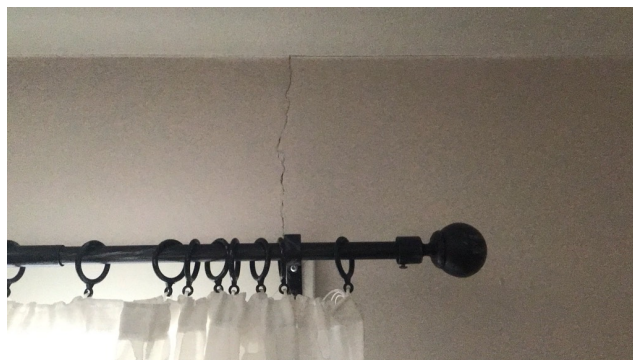
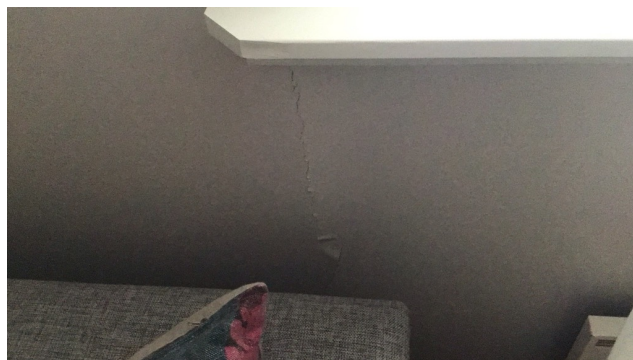
Sprekker på yttervegg over og under vindu på soverom mot sør

sprekker

Pusse opp på på sikt

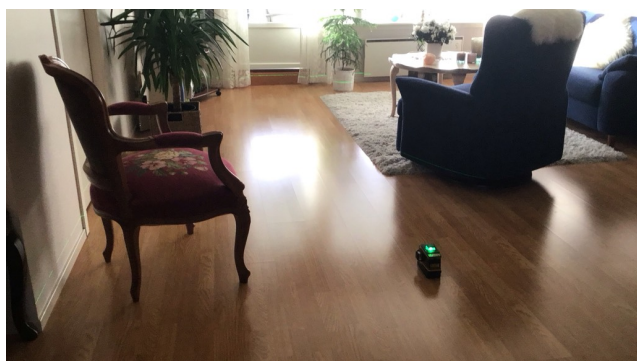
- Målt høydeforskjell på over 20 mm innenfor en lengde på 2 meter. Tilstandsgrad 3 gis med bakgrunn i standardens krav til godkjente måleavvik.
- Målt høydeforskjell på over 30 mm gjennom hele rommet. Tilstandsgrad 3 gis med bakgrunn i standardens krav til godkjente måleavvik.

Det er observert skjevheter i leiligheten som tilsvarer TG3. Dette anses ikke som et problem ihht. konstruksjonen, men kan ofte være et problem ihht. plassering av møbler osv. I de fleste tilfeller gjøres det ikke noe med dette.

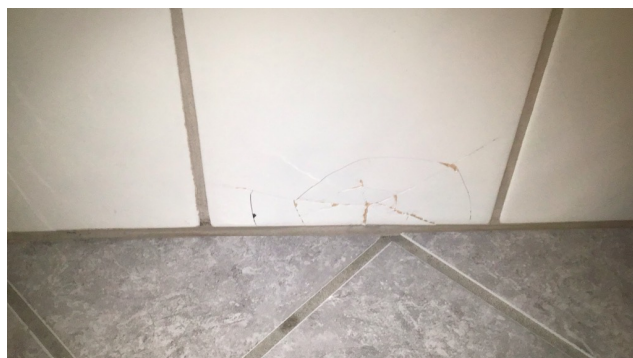
- Det er påvist sprekker i fliser.
- Det er påvist andre avvik:

Andre avvik er:  
TG2 settes også ut fra alder.

- Det må gjøres tiltak for å utbedre avviket.
- Skadet flis er i et område hvor den kun utgjør et estetisk avvik.

sprekker

Skifte flis og pusse opp på sikt

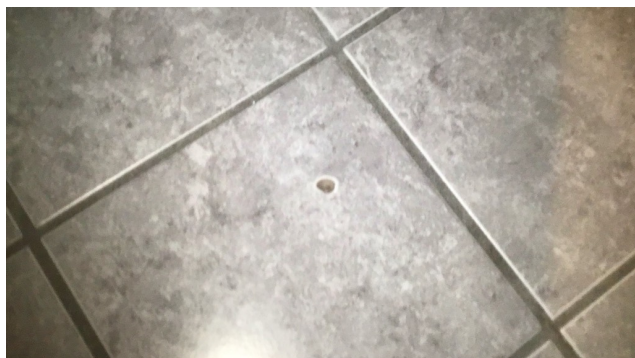
merke på flis

Det bør påregnes oppussing på sikt.

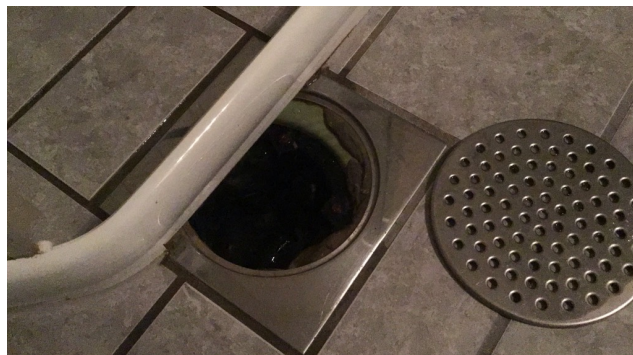
Det er lagt flis på eksisterende gulvbelegg i 2002-2003. Plastsluk og synlig belegg som ligger i klem i sluk. Dette er fra byggeår. Av installasjoner finnes dusjnise, opplegg for vaskemaskin, vv-tank, skap og innredning/vask. Blandebatteri i dusjnise henger lavt på vegg pga. tidligere vært benyttet til badekar. Mekanisk avtrekk. Den styres fra kjøkkenvifte. Det er tilluft v/dør. Det ble foretatt hulltaking i stue. Ikke påvist eller observert tegn til fukt i hullet. Det ble ikke observert tegn til fukt v/bruk av fuktmåler på bad/vaskerom.

- Sluket må sjekkes og rengjøres jevnlig.
- Overvåk tilstanden jevnlig. For å få tilstandsgrad 0 eller 1 må slukløsningen skiftes ut og sannsynligvis må også membransjiktet skiftes/utbedres. Det er imidlertid vanskelig å si noe om tidspunktet for når dette er nødvendig.
- Eldre sluk av plast er ofte utsatt for lekkasjer og særlig i overganger. Eventuelle lekkasjer kan medføre fuktskader på tiliggende konstruksjoner.

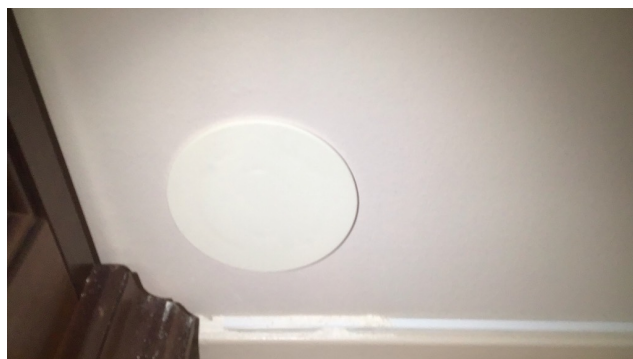
Det ble foretatt hulltaking i stue. Ikke påvist eller observert tegn til fukt i hullet. Det ble ikke observert tegn til fukt v/bruk av fuktmåler på bad/vaskerom.

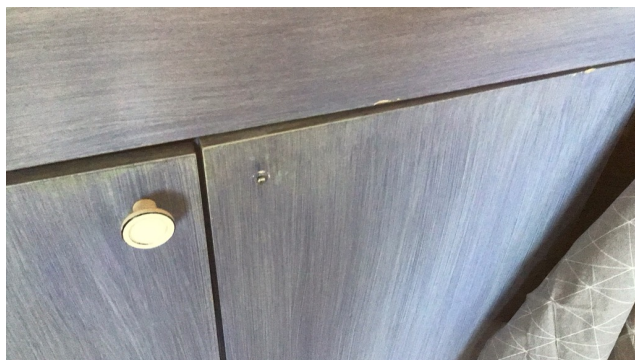
Andre avvik er:  
Elde og slitasje  
Mangler knott/håndtak til en dør  
Sprekk på yttervegg over vindu

mangler knott

Oppussing på sikt

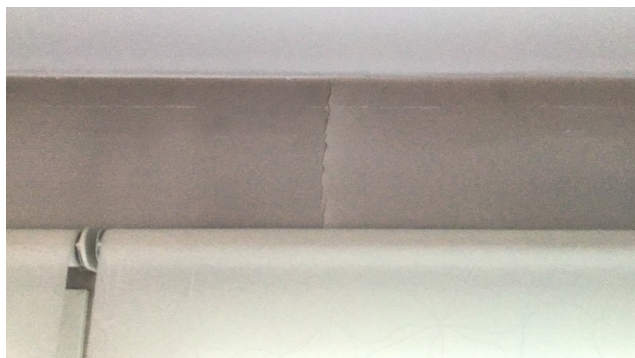
sprekk

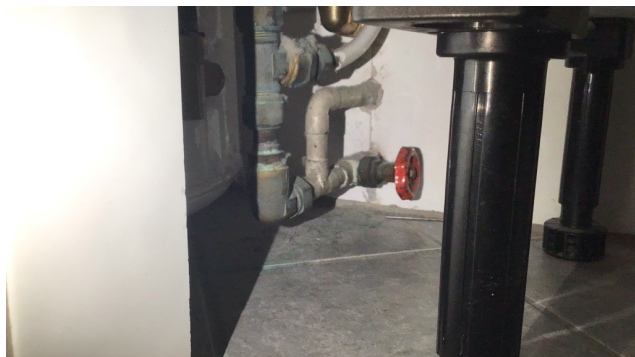
- Det er ikke behov for utbedringstiltak siden anlegget fungerer i dag, men ut ifra alder kan skader plutselig oppstå på eldre anlegg.
- I forbindelse med oppgradering av våtrom vil det være naturlig med utskiftning av rør.

hovedkran
