# Tilstandsrapport

Fritidsbolig

Karussestubben 12, 3616 KONGSBERG

Befaringsdato: 17.03.2025

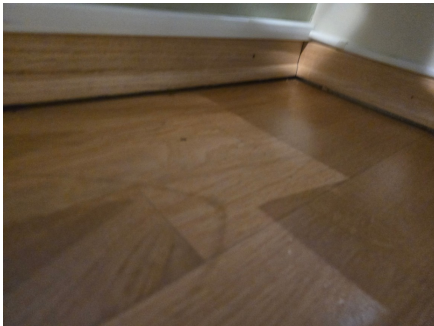
Det er i stue registrert en liten glippe mellom parkett og gulvlist, dette er mest sannsynlig fra byggeperioden. Det er ikke registrert tegn til setning eller andre sprekkeformasjoner.

Gulv i stue, glippe mellom list og parkett

For å få tilstandsgrad 0 eller 1 må høydeforskjeller rettes opp. Det vil imidlertid sjelden være økonomisk rasjonelt som et enkeltstående tiltak i en bolig som dette. Dersom boligen en gang skal renoveres, kan man vurdere slike tiltak.

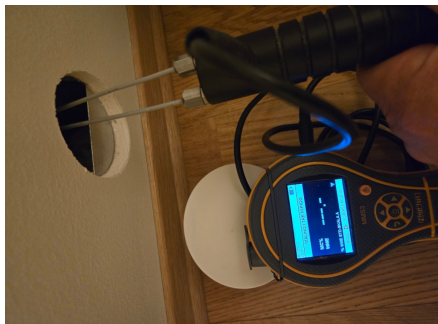
## 1.ETASJE > BAD-WC-VASKEROM

Aktuell byggeforskrift er tekniske forskrifter i perioden 1997-2010.  
Flislagt bad fra 2008, dokumentasjon foreligger ikke/ikke forevist.  
Bad er 18 år og over halvpart av forventet levetid - brukstid på membranløsning er passert.  
Montering av dusjkabinett er noe som reduserer fuktbelastning og anbefales.  
Normal tid før utskifting av våtrom, keramiske fliser på membran, lettvegg er 10 - 20 år.  
Normal tid før reparasjon av keramiske fliser er 5 - 15 år.

Det skal nevnes at svakt fall øker risikoen for fuktskader til omkringliggende konstruksjoner.

- Installering av tett dusjkabinett anbefales.
- Overvåk tilstanden jevnlig. For å få tilstandsgrad 0 eller 1 må tettesjiktet skiftes ut, men tidspunktet for når dette er nødvendig er vanskelig å si noe om.
