# Tilstandsrapport

Fritidsbolig

Karussestubben 12, 3616 KONGSBERG

Befaringsdato: 17.03.2025

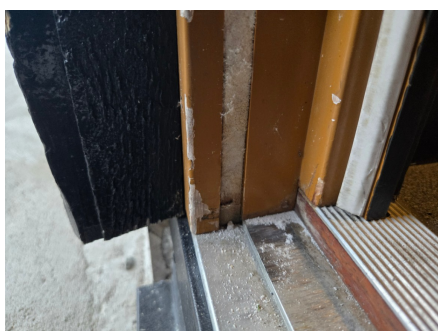
## TG 1 Balkonger, terrasser og rom under balkonger

Terrasse på grunn av betong ved inngangsparti / ut fra stue. 5m<sup>2</sup>

Terrasser i andre etasje danner tak over de i første, der er det registrert gamle fuktmerker/ skjolder. Ikke registrert fukt ved befaring, må holdes under oppsyn. (Sameiesak)

- For å lukke avviket ihht NS 3600.2018 må det utarbeides en Tilstandsanalyserapport/vedlikeholdsplan for fellesdeler i bygget. Da dette er opp til borettslag/sameie å rekvirere er kostnadsestimat ikke satt.

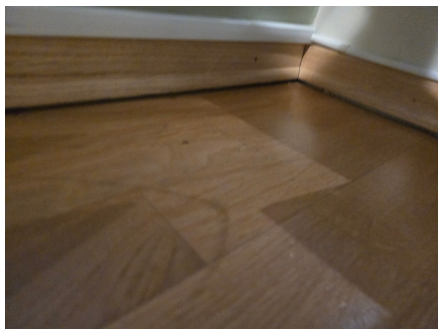
Det er i stue/kjøkken målt retningsavvik på 5-10mm.

Gang har i lengderetning avvik på 5 - 15mm.

Det er i stue registrert en liten glippe mellom parkett og gulvlist, dette er mest sannsynlig fra byggeperioden. Det er ikke registrert tegn til setning eller andre sprekkeformasjoner.

Gulv i stue, glippe mellom list og parkett

For å få tilstandsgrad 0 eller 1 må høydeforskjeller rettes opp. Det vil imidlertid sjelden være økonomisk rasjonelt som et enkeltstående tiltak i en bolig som dette. Dersom boligen en gang skal renoveres, kan man vurdere slike tiltak.

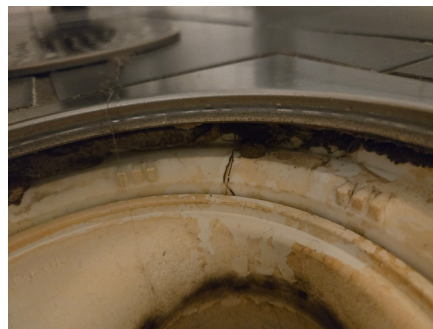
## 1.ETASJE > BAD-WC-VASKEROM

### TG 2 Sanitærutstyr og innredning

- Det er påvist skader på innredning.
