# Tilstandsrapport

Boligbygg med flere boenheter

Smedgata 32 B, 1850 MYSEN

Rapportdato: 11.12.2024

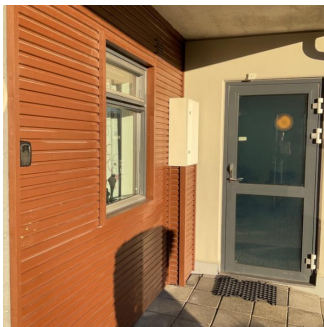
Veggfelt ved inngangsparti

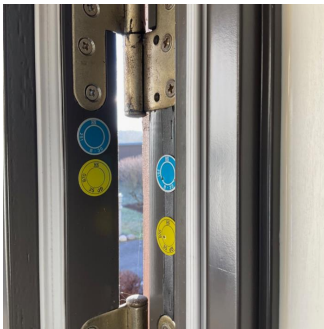
På øvre dørblad er det montert skinne for å sette døren i låst luftstilling. Denne fungerer ved å trekke dørhåndtak opp. Det anbefales å stramme til skinnen.

Brannklassifisert dørblad

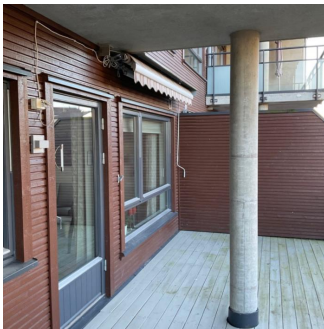
Markterrasse, overliggende støpt dekke med balkong

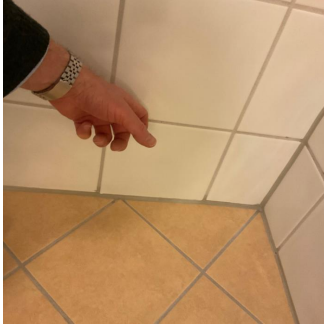
Felt i dusjhjørne med hul lyd bak fliser. Det er ikke registrert sprekker i fuger eller fliser.

- Installering av tett dusjkabinett anbefales.

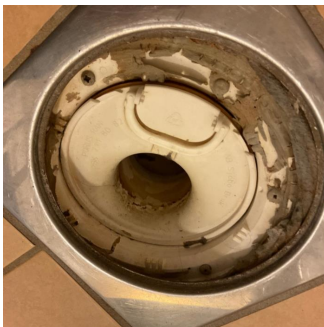
Sluk av plast, klemring \_ mørtel / ukjent type tettesjikt

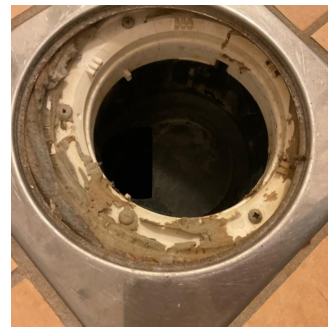
Kopp til å trekke opp for rens av sluk

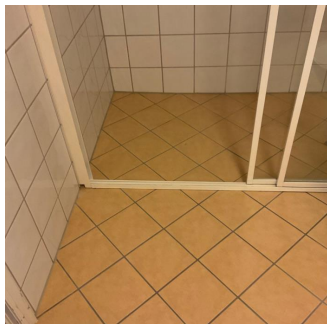
Dusj med skyvedører, spalte ved gulvskinne

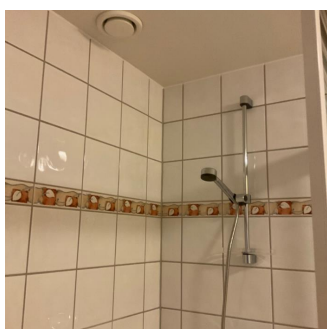
Avtrekksventil i himling over dusjhjørnet

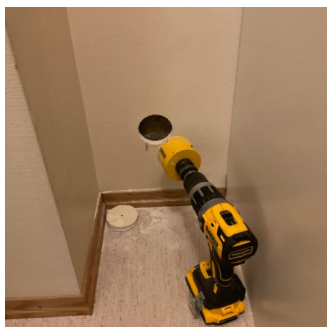
Ved bruk av Protimeter MMS 2 ble det målt normale fuktverdier på baksiden av veggplate

Tilstøtende vegg i bod mot våtsone på badet

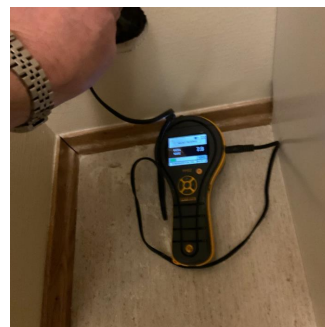
Fuktindikator angir normale fuktverdier i isolasjon og plater i skillevegg.

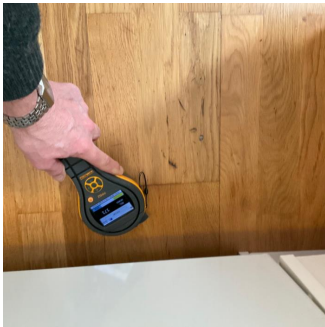
Måling med Protimeter angir normale fuktverdier på gulv foran kjøkkenbenk / oppvaskmaskin.

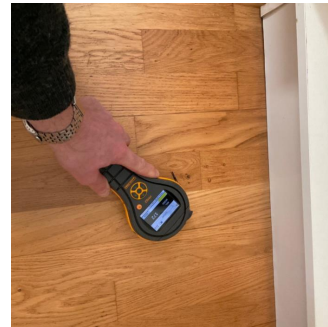
Måling med Protimeter angir normale fuktverdier på gulv foran kjøle - og frysenskap

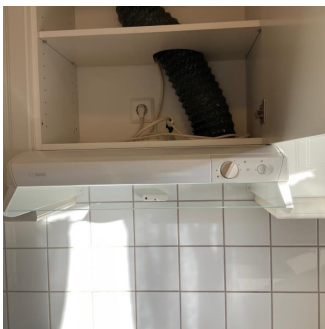
Flexit boligventilasjon \_ kjøkkenventilator

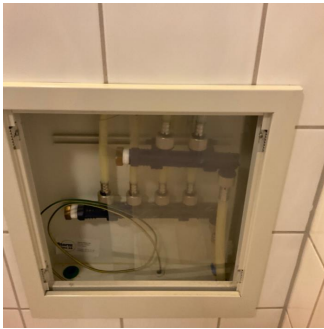
Fordelerskap i vegg på badetrom

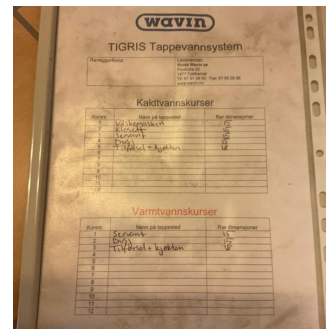
Oversikt kurser / fordeling varmt - og kaldtvann

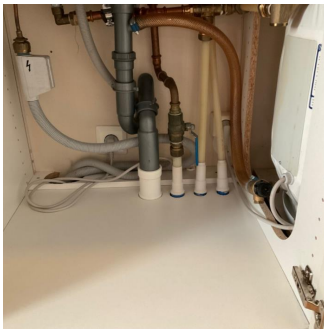
Røropplegg i kjøkkenbenk med hovedstoppekran

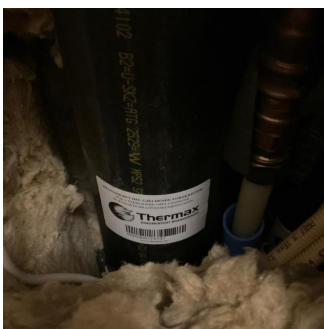
Avløpsrør i sjakt

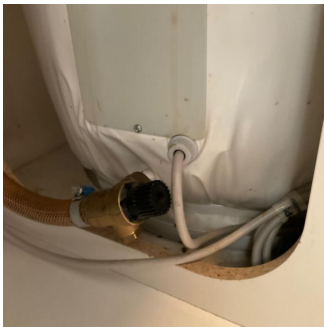
Installert i hjørne av kjøkkenbenk

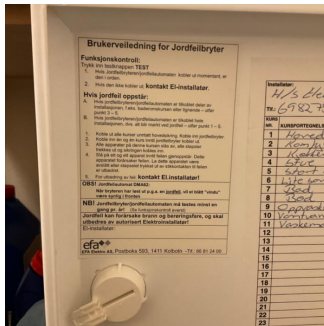
Bruksanvisning for jordfeilvarsler \_ ukjent hvor denne er plassert \_ Evt. fellestavle ved trapperom

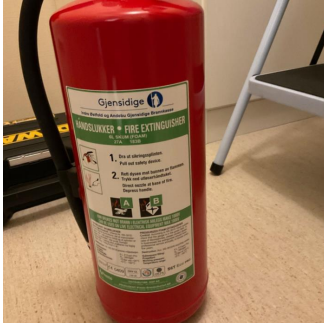
Håndslukker med skum ( beholder på 6 liter )

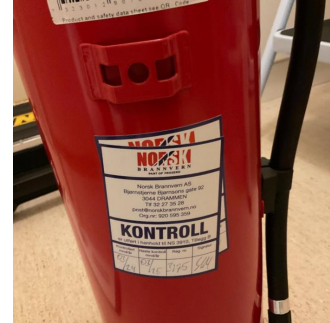
Kontrollert i mars 2024
