Tilstandsrapport

Leilighet

Kvartsgangen 5, 3615 KONGSBERG

Befaringsdato: 06.09.2024

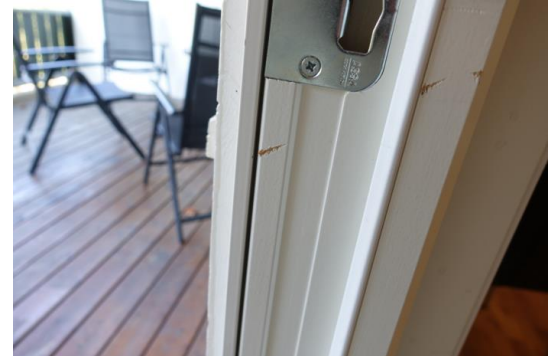
TG 2 Dører

Bygningen har malt balkongdør i tre og Brann- og lydklassifisert entrédør.

Det registreres enkelte små skader/bruksmerker.

Dørene fungerer med bruksmerker/skader, tiltak en kan gjøre er å pusse ned rundt skader, sparkle og male.

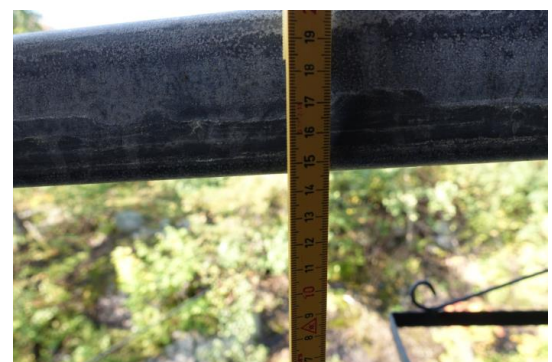
TG 2 Balkonger, terrasser og rom under balkonger

Overbygget balkong utenfor kjøkken/stue med impregnert tregulv.

- Åpninger i rekkverk er ikke i henhold til krav i dagens forskrifter.
- Mer enn halvparten av forventet brukstid er passert på tettesjikt/membran.
- Det er værslitt/oppsprukket trevirke/trepaneler.

Konstruksjon fungerer med at terrassebord er noe værslitt/oppsprukket. Det er viktig å behandle terrassebord jevnlig med olje/lakk/beis eller maling.

- Andre tiltak:
- Det er ikke krav om utbedring av åpninger i rekkverk til dagens forskriftskrav.
- Tidspunkt for utskiftning av tettesjikt/membran nærmer seg ut ifra alder på dagens tekking.

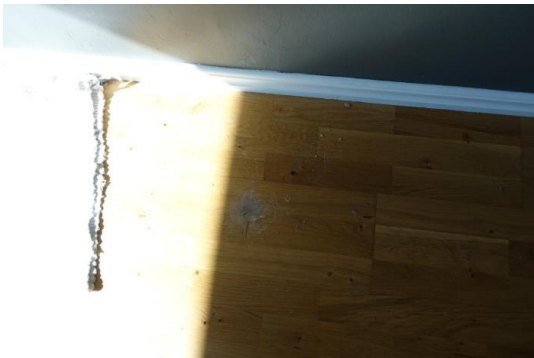
TG 2 Overflater

Det registreres enkelte skader/bruksmerker på overflater.

Konstruksjonen fungerer med skader/bruksmerke da dette kun er kosmetisk. Tiltak vil være å reparere overflater eller skifte de ut.

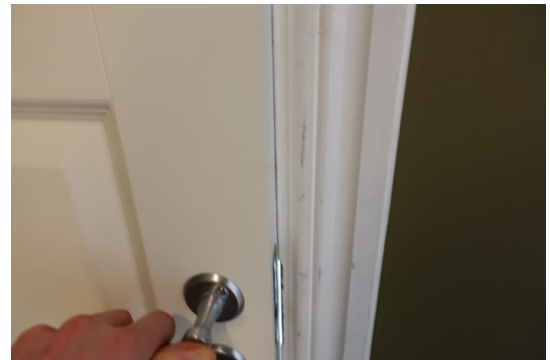
Dører har enkelte skader/bruksmerker.

Dørene fungerer med bruksmerker/skader da dette kun er kosmetisk, tiltak en kan gjøre er å pusse ned rundt skader, sparkle og male.

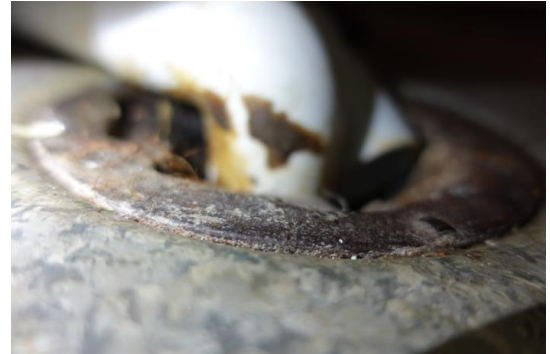
Sluk, membran og tettesjikt

Det registreres rust på skruer i sluk.

Skruer med rust bør skiftes.

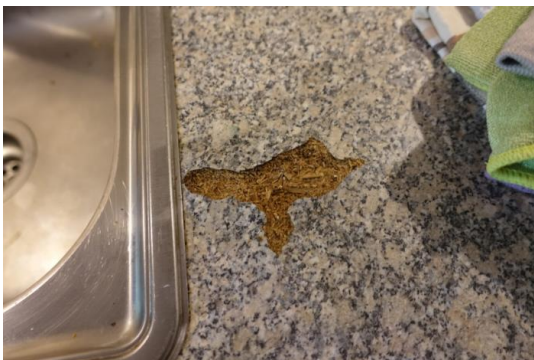
ETASJE > STUE/KJØKKEN

- Det er påvist skader på overflater/kjøkkeninnredning utover normal slitasjegrad.

Det må påregnes enkelte kostnader til vedlikehold/oppgraderinger blant annet har benkeplate noen skader.

- Det må påregnes lokal utbedring/utskiftning.

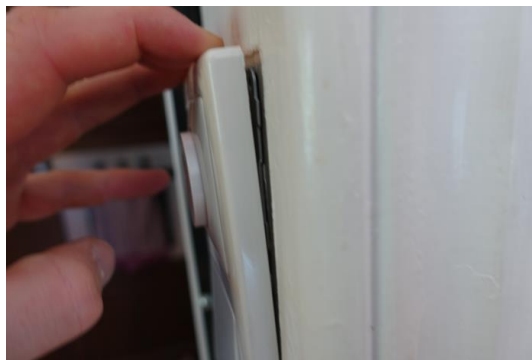
Det registreres et litt løst deksel i stue/kjøkken. Dette må festes. Det anbefales el-kontroll da det ikke foreligger dette de siste 5 årene.
