# Tilstandsrapport

📍 Ammerudveien 25, 0958 OSLO

# gnr. 93, bnr. 20

Rapportdato: 20.01.2024

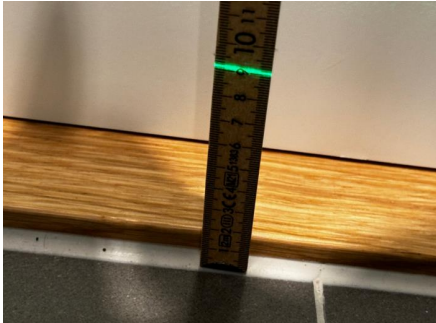
Fallforhold ca. 90 mm overkant gulv ved terskel

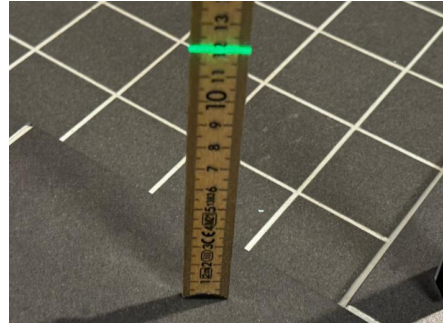
Fallforhold ca. 120 mm overkant gulv ved dusjsone

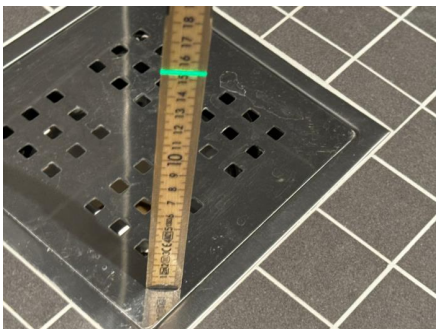
Fallforhold ca. 152 mm topp slukrist i dusjsone

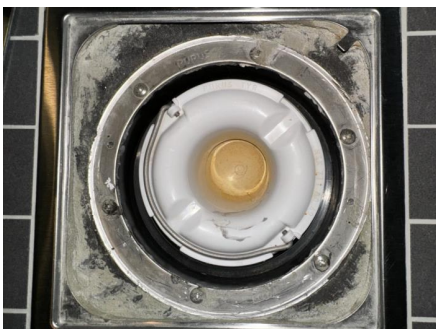
Plastsluk med klemring og synlig membran/mansjett. Smøremembran. Normal tid før utskifting av gulv i våtrom med keramiske fliser direkte på membran er 10 - 30 år.

Plastsluk med klemring og synlig membran/mansjett

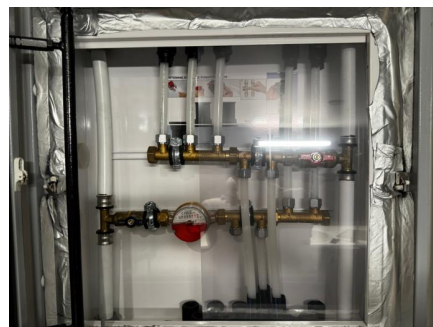
Vannfordelerskap rør-i-rør system

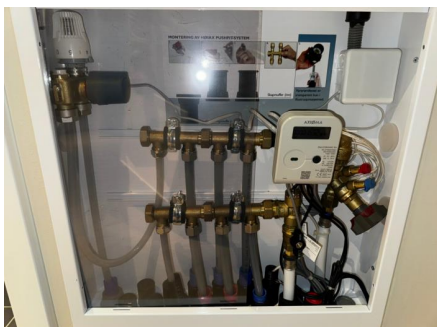
Fordelerskap vannbåren varme
