# Tilstandsrapport

Andelsleilighet

Ammerudveien 25, 0958 OSLO

Befaringsdato: 22.08.2025

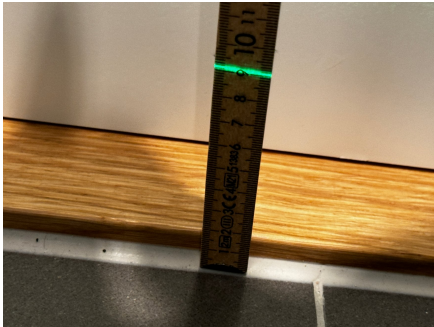
Flislagt gulv med vannbåren gulvvarme. Det ble målt ca. 62 mm fall fra overkant gulv ved terskel til topp slukrist i dusjsone. Nedfliset dusjsone. Ca. 30 mm fall fra overkant gulv ved terskel til overkant gulv ved dusjsone.

Fallforhold ca. 90 mm overkant gulv ved terskel

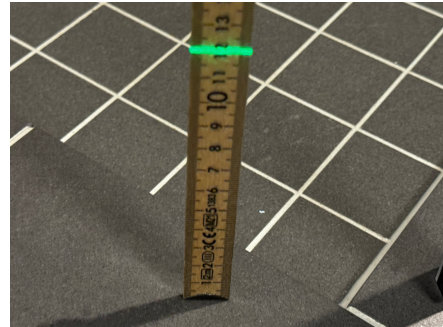
Fallforhold ca. 120 mm overkant gulv ved dusjsone

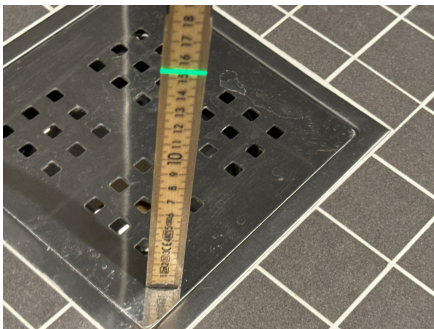
Fallforhold ca. 152 mm topp slukrist i dusjsone

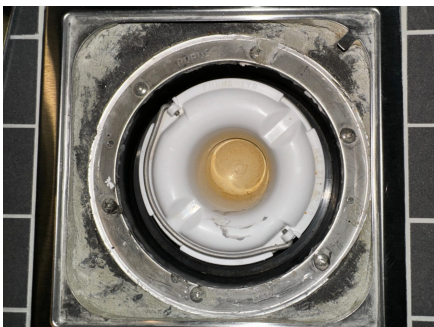
Plastsluk med klemring og synlig membran/mansjett. Smøremembran. Normal tid før utskifting av gulv i våtrom med keramiske fliser direkte på membran er 10 - 30 år.

Plastsluk med klemring og synlig membran/mansjett

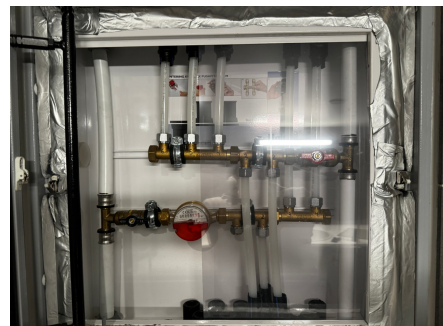
Vannrør av plast type rør-i-rør system tilkoblet vannfordelerskap. Vannfordelerskapet er avsatt i vegg over toalett på bad/wc. Hoved-/stoppekran lokalisert i fordelerskap. Fordelerskapet har overløp til badegulv. Rørlegget i boligen er ikke nærmere kontrollert og tilstandsvurdert på befaringen, ut over det som er synlig i rommene. En eventuell utvidet kontroll må utføres av en rørlegger.

Vannfordelerskap rør-i-rør system

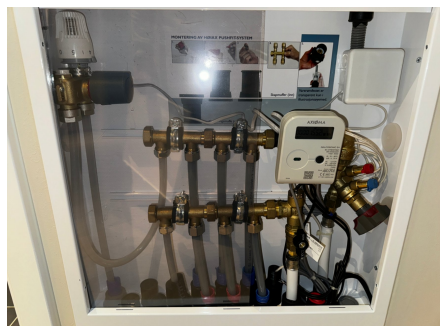
Vannbåren oppvarming med radiatorer i begge soverom og i stue/kjøkken, samt gulvvarme på bad/wc. Akonto varmtvann og vannbåren oppvarming er inkludert i felleskostnadene. Fordelerskap lokalisert i entré. Ingen negative funn observert eller opplyst om under befaring. Varmekilder ble ikke funksjonstestet av takstmann. Varmeanlegg er ikke takstmannens kompetanseområde og nærmere undersøkelser er ikke foretatt.

Fordelerskap vannbåren varme
