# Tilstandsrapport

Enebolig

Breimovegen 48, 8665 MOSJØEN

Befaringsdato: 09.09.2024

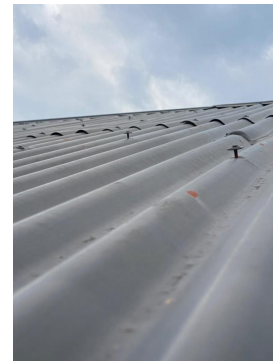
Det er påvist hull i yttertak, rust i plater/spiker og spiker er løsnet fra innfestingen.

Spiker har løsnet fra innfestingen.

Skader i yttertak og undertak bør utbedres.

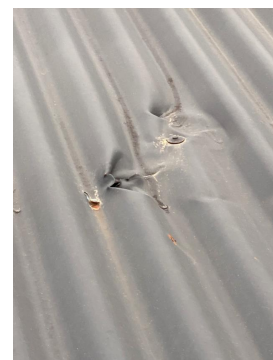
Hull i yttertak.

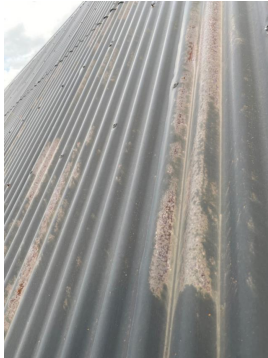
Rust i takplater.

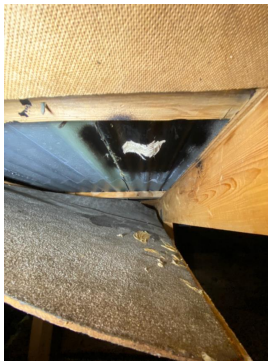
Ikke fagmessig tetting av yttertak.

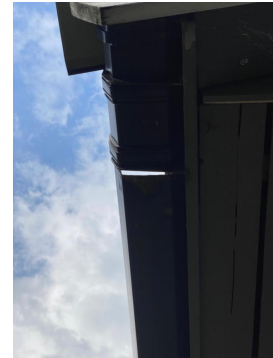
- Det mangler snøfangere på hele eller deler av taket, noe som var krav på byggemeldingstidspunktet.
- Takrenner/nedløp har store lekkasjer.

Glippe i takrenne mot vest.

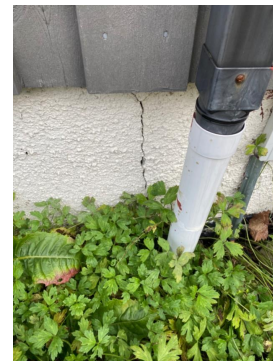
Nedløp må være tilkoblet overvannsrør under bakkenivå som leder vann bort fra grunnmur. Vann på utsiden av grunnmur under bakkenivå er årsak til innvendige vannskader i kjellere.

Taknedløp er ført til grunnen.

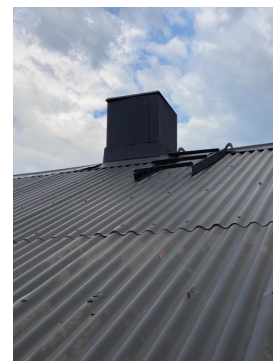
Pipehatt.

Takstingeniør anbefaler at det monteres bue på pipebeslag for å forhindre at det regner rett ned i skorstein.

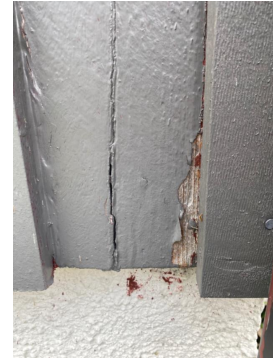
Det er påvist spredte råteskader i kledningen samt manglende musebånd mot øst.

Råteskadd/oppsruknet bordkledning mot øst.

- Musesperre må etableres.
- Råteskadet trekledning må skiftes ut.

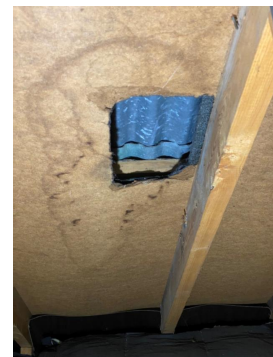
- Det er begrenset/dårlig ventilering av takkonstruksjonen.
- Det er påvist avvik rundt gjennomføringer i takflaten.
- Det er påvist fuktskjolder i undertak/takkonstruksjon.

Ingen synlig undertak.

Undertak/su-plater må festes, undertak som mangler etter rørgjennomføringer må etableres.  
Fuktskadet undertak bør byttes.

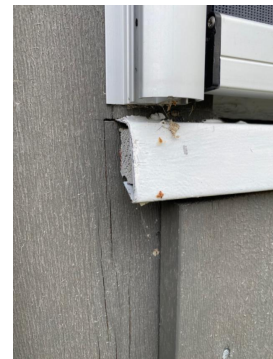
-Utvendige omrammingsbord på vinduer er stedvis satt helt ned på beslag, skadeutsatt løsning med fuktopptrekk og påfølgende råteskader.

Det må gjøres ytterligere undersøkelser iht påviste fuktskader rundt vinduer, tetting må utbedres.

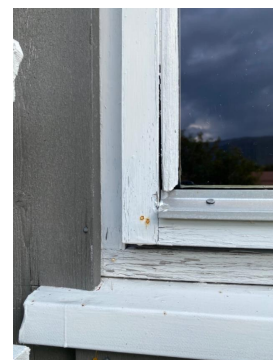
-Utvendige omrammingsbord på vinduer er stedvis satt helt ned på beslag, skadeutsatt løsning med fuktopptrekk og påfølgende råteskader.

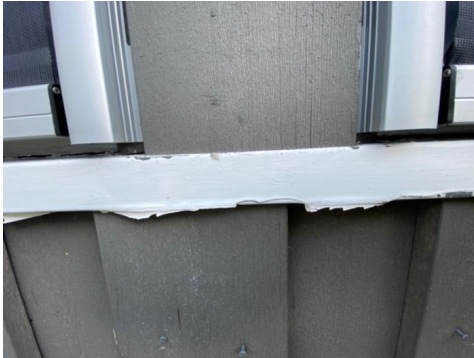
Avflasket maling på beslag under vinduer til stue.

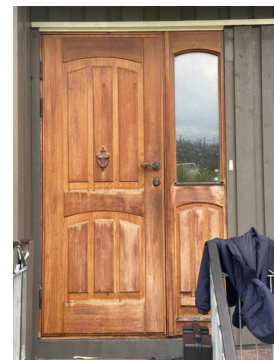
- Det er påvist avvik rundt innsettingsdetaljer.

Ytterdør.

Nytt beslag under dør må etableres.

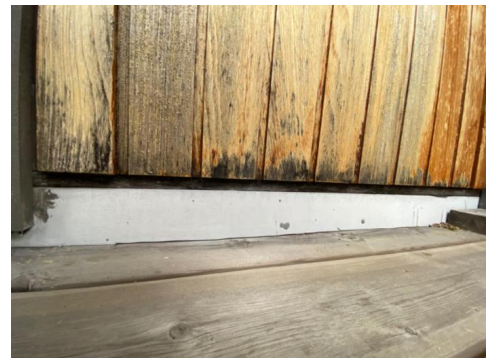
- Det er påvist avvik rundt innsettingsdetaljer.
- Det er påvist dør(er) med fukt/råteskader.

Råteskader i nedre del på døren.

- Lokal utbedring/utskifting av fukt/råteskadet treverk.
- Det bør gjøres tiltak for å lukke avviket.

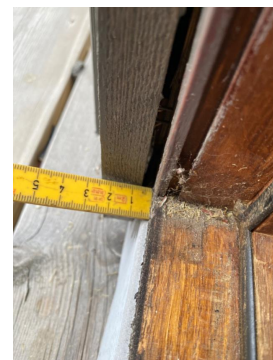
Glippe mellom utvendig omramming.

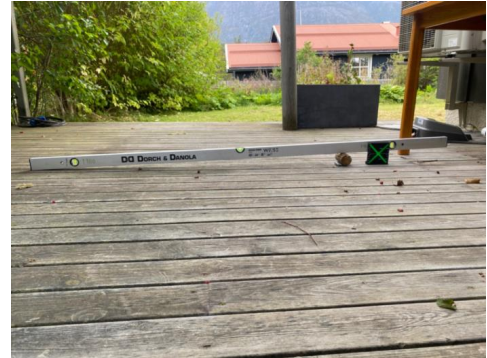
Fall på terrassedekket mot boligen.

Kostnadsestimat gjelder oppretting av terrassen.

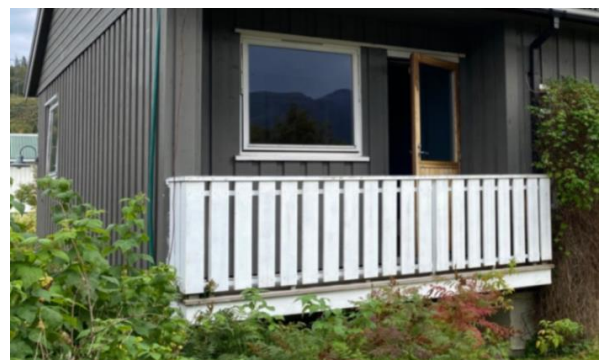
Veranda.

Takstingeniør anbefaler at rekkverkshøyden økes til dagens forskrifter.  
Høyde på rekkverk ved balkonger, tribuner, passasjer og lignende skal være minimum 1,0 m. Åpninger i rekkverk skal inntil en høyde på 0,75 m være maksimum 0,10 m. Horisontal avstand mellom bygningsdel og utenpåliggende rekkverk skal være maksimum 0,05 m.

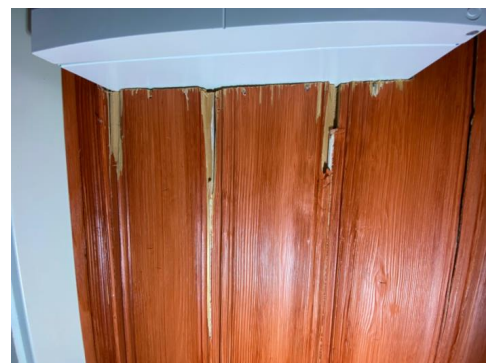
Det er påvist skader i panel på vegg i yttergang og veggplater på kjøkken og stue.

Panel på vegg i yttergang har en del skader.

- Gjennomføre ytterligere undersøkelser og foreta utbedring av skade.
- Overflater må utbedres eller skiftes.

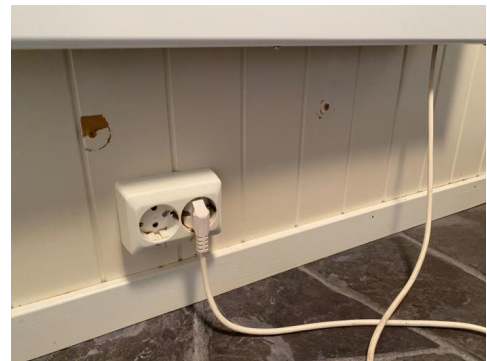
Vegg på kjøkken.

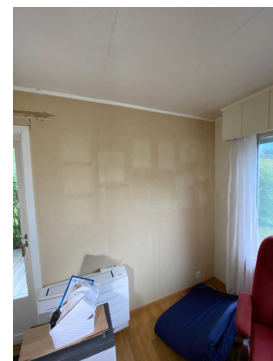
Merker på vegg etter bilder.

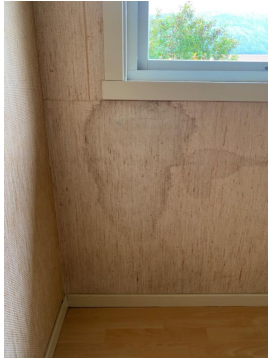
Det er påvist fuktskjolder under vindu på soverom mot vest, samt svertesopp på listverk mot gulv på soverom mot nordvest.

Fuktskade på vegg etter tidligere lekkasje.

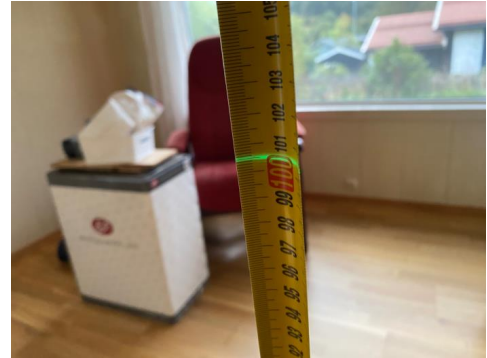
Planavvik med radius på 2 meter.

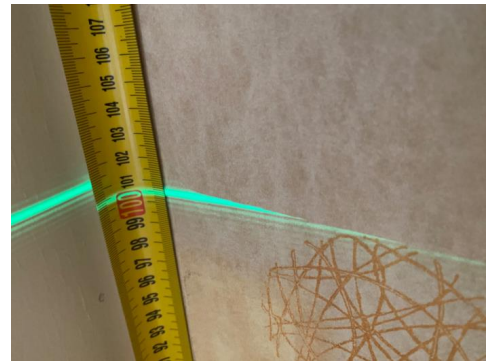
Måleavvik gjennom hele rommet er ca. 5 mm.

Planavvik gjennom hele rommet.

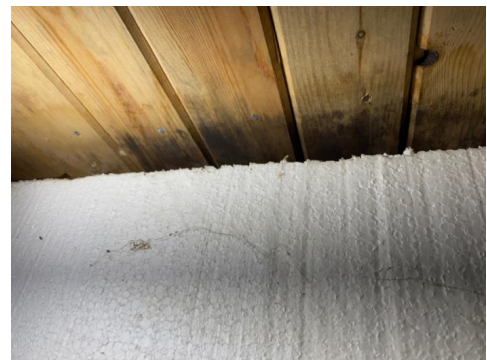
- Det er registrert symptom på sopp/råte.
- Det er avvik:

Fukt/svertesopp på panel mot bjelkelaget fra kjelleren.

- Det må gjennomføres ytterligere undersøkelser.
- Konstruksjonene må sikres mot råte, sopp og skadedyr.
- Råteskadet treverk må skiftes.
- Tiltak:

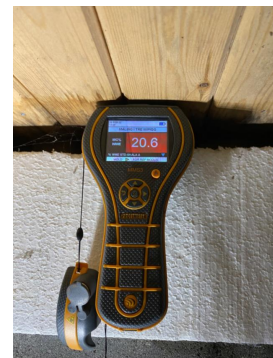
Fuktmåling med pigger i tre.

Det er registrert symptom på sopp/råte. Vektprosent i treverk skal ikke overgå ca. 17 %. Ved høyere fuktverdier i treverk kan det utvikles det mugg, fukt og råteskader.

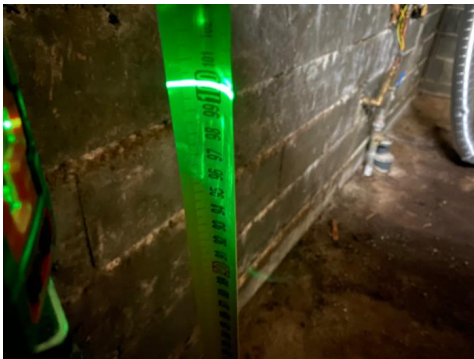
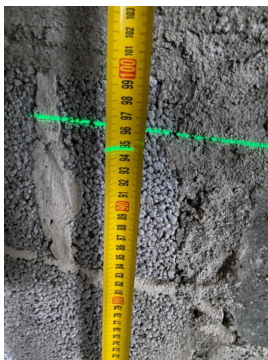
Totalt planavvik kjellerrom mot nordøst: ca. 53 mm. Planavvik med radius på 2 meter ca. 40 mm.

planavvik kjeller.

Det bør etableres plast i gulvet for å forhindre kapillærropsug fra grunnen.

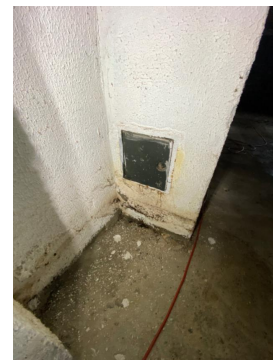
Sotluke kjeller.

Håndtak må byttes.

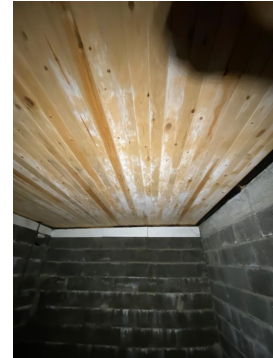
Soppskader i takpanel.

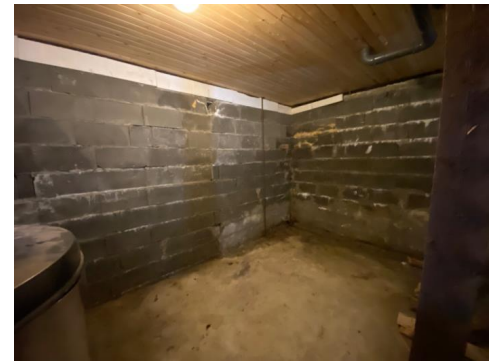
Det er registrert indikasjon på fuktvandring i synlige murkonstruksjoner. Drenering etc. er fra byggeår og ut fra alder er det påregnelig med kapilærøpsug av fukt fra grunn til mur/trekonstruksjoner i kjellerrom.

Saltutslag på vegger.

- Alt av organiske materialer må fjernes.
- Det påviste fuktnivå gir grunn til å overvåke konstruksjonen jevnlig for å se utvikling over tid, og eventuelt foreta tiltak for å unngå fuktskader.
- Det må foretas tiltak for å redusere/begrense fuktgjennomtrenging inn i kjeller.

Kostnadsestimat gjelder legging av plast i gulv og avretting samt ytterligere undersøkelser av drenering.

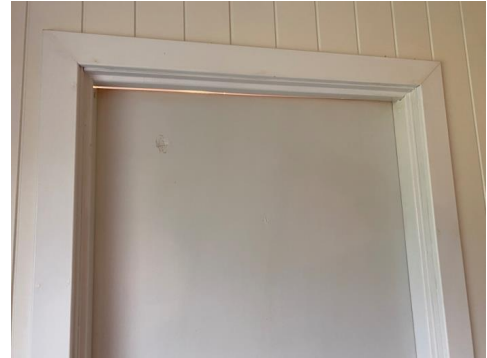
Det er påvist skade i overflate på dør inn till vaskerom.  
Det er påvist noe slakke i dør-vridere.

Skade i overflate dørbled.

- Enkelte dører må justeres.

Enkelte dørvridere bør smøres/byttes ut.

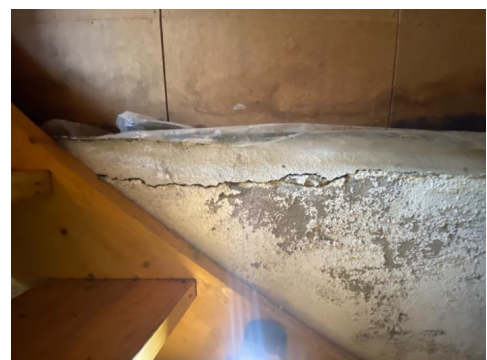
Det er registrert fukt i nedkant på veggplater i trappenedgang.

Fuktskader i plater/sprekk i betong på murkrone.

Fuktskadet plater bør byttes ut, det bør gjøres ytterligere undersøkelser for å avdekke skadeomfanget.

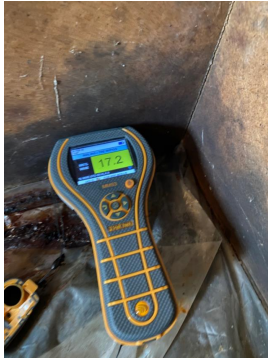
Måling med pigger i treverket viste 17,1%  
Vektprosent i treverk skal ikke overgå ca. 17%. Ved høyere fuktverdier i treverk kan det utvikles det mugg, fukt og råteskader.

Fuktmåling i vegg.

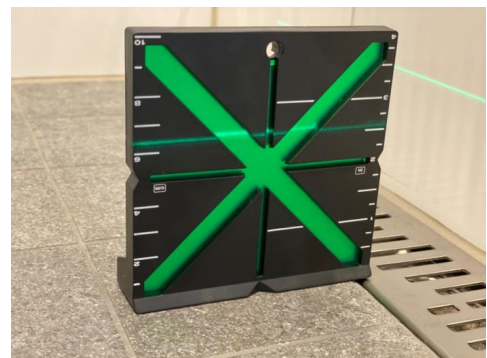
- Det er påvist avvik i krav til høydeforskjell/fall-løsning på våtrommet.

Fall til sluk.

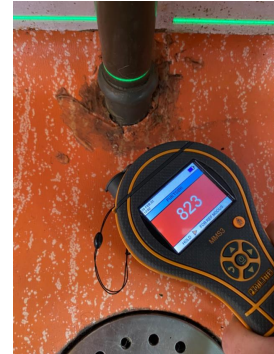
Det er påvist forhøyde fuktverdier ved fuktmåling rundt sluk.

Fuktmåling mot gulv.

Ytterligere undersøkelser anbefales iht. registrert fukt i gulvet.

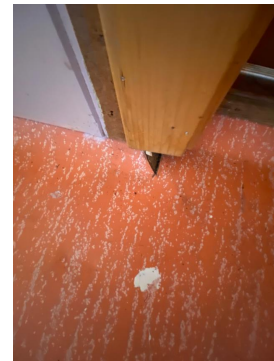
Ufagmessig utførelse av belegg.

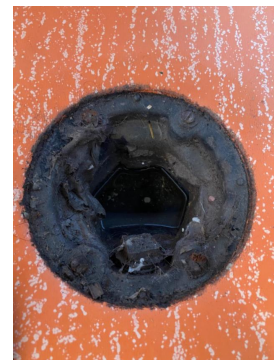
Plastsluk fra byggeår.

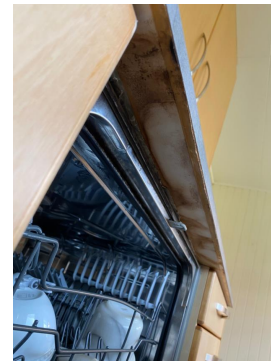
Det er påvist fuktskader i underkant benkeplate over oppvaskmaskin. Noe svellinger er påvist i underkant av plate.

Fuktskade over oppvaskmaskin.

Det bør tettes mellom benkeplate og vegg.

Underside av benkeplate over oppvaskmaskin bør rengjøres og fuktsikres.

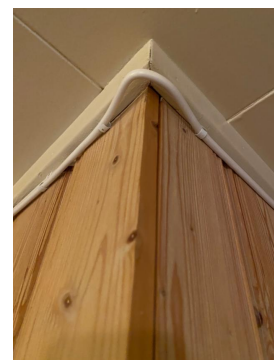
Ufagmessig utført el-arbeid.

Kostnadsestimat gjelder kun en utvidet kontroll av anlegget.

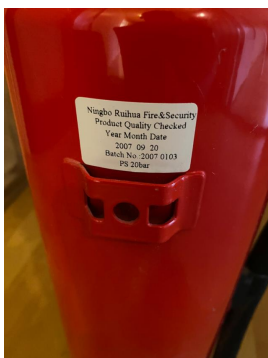
Det er montert brannslukkingsapparat og røykvarslere i boligen iht. gjeldende krav, men brannslukkingsapparat er over 10 år.

Brannslukkerapparat er eldre enn 10 år.

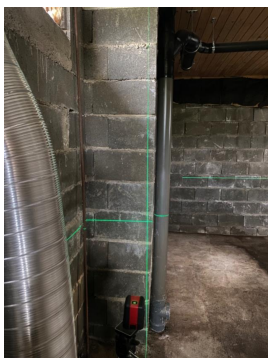
Armering i mur er delvis synlig og har mye rust.  
Det er skjevheter i fundamenteringen på langsgående bærevegg og yttervegger.

Skjevheter i mur mot terreng.

Det bør gjøres ytterligere undersøkelser av mur iht. rust i armering og sprekkdannelse/skjevheter.

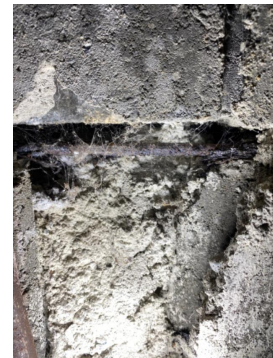
Rust i armering.

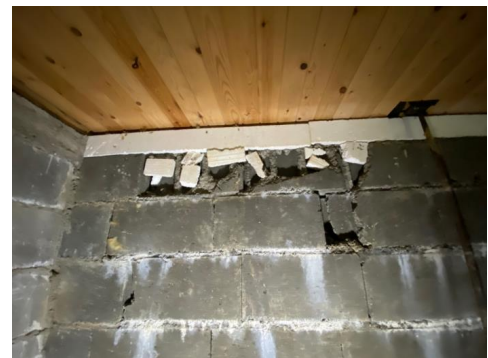
- Det er påvist sprekker i murte/pussede fasader.

Sprekker/skader i mur.

Grunnmuren må pusses for å få en jevn og tett overflate. Dette for å unngå vanninntrenging med påfølgende frostsprengning.

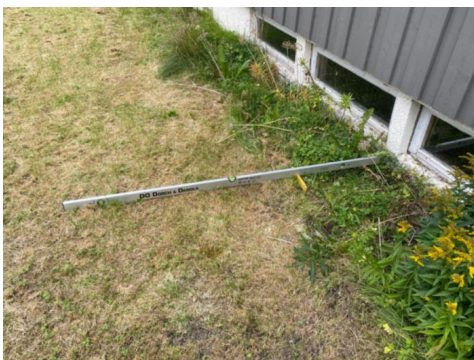
Fall på terrenget.

Terreng rundt byggverk må planeres med fall utover. Fallet må være minimum 1:50 i en avstand på minimum 3 meter fra grunnmur.
