Breimovegen 48, 8665 MOSJØEN

**REDUSERT PRIS! - Enebolig med alt
på ett plan - 3 soverom - Fin
beliggenhet - Garasje og utebod**

Tilstandsrapport

ENEBOLIG

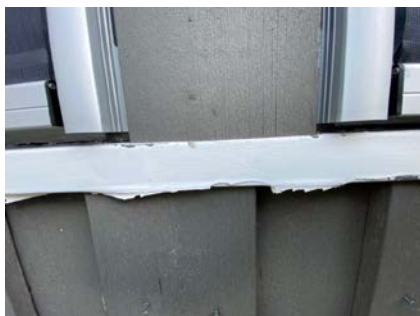
-Utvendige omrammingsbord på vinduer er stedvis satt helt ned på beslag, skadeutsatt løsning med fuktopptrekk og påfølgende råteskader.

Avflasket maling på beslag under vinduer til stue.

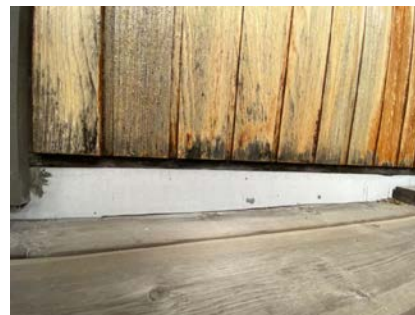
Balkongdør fra soverom.

- Det er påvist avvik rundt innsettingsdetaljer.
- Det er påvist dør(er) med fukt/råteskader.

Råteskader i nedre del på døren.

- Lokal utbedring/utskifting av fukt/råteskadet treverk.
- Det bør gjøres tiltak for å lukke avviket.

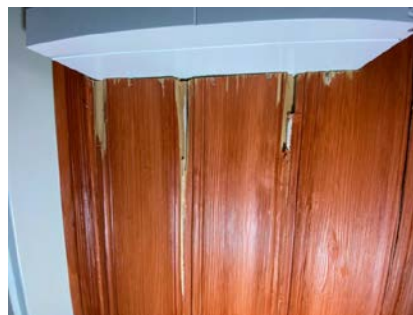
- Det er stedvis påvist synlige skader på overflater.
- Det er påvist fuktskader på overflater.
Det er påvist fuktskjolder under vindu på soverom mot vest, samt svertesopp på listverk mot gulv på soverom mot nordvest.
Det er påvist skader i panel på vegg i yttergang og veggplater på kjøkken og stue.

Panel på vegg i yttergang har en del skader.

- Gjennomføre ytterligere undersøkelser og foreta utbedring av skade.
- Overflater må utbedres eller skiftes.

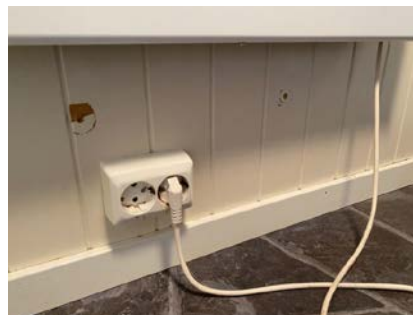
Vegg på kjøkken.

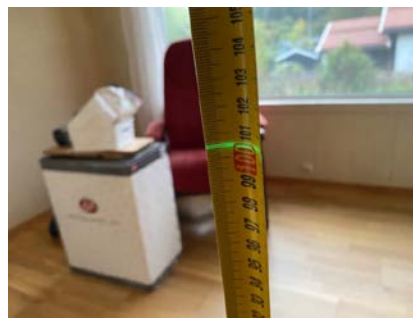
Totalt planavvik kjellerrom mot nordøst: ca. 53 mm. Planavvik med radius på 2 meter ca. 40 mm.

Planavvik med radius på 2 meter.

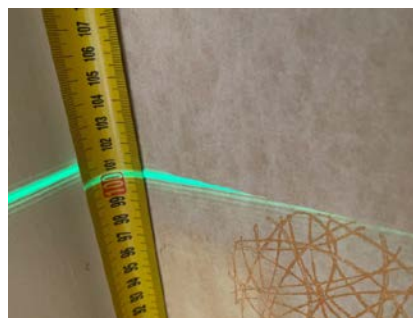
Måleavvik gjennom hele rommet er ca. 5 mm.

Planavvik gjennom hele rommet.

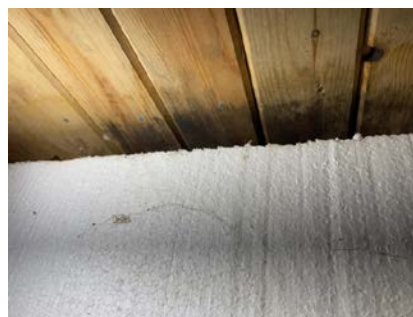
Fukt/svertesopp på panel mot bjelkelaget fra kjelleren.

- Det må gjennomføres ytterligere undersøkelser.
- Konstruksjonene må sikres mot råte, sopp og skadedyr.
- Råteskadet treverk må skiftes.
- Tiltak:

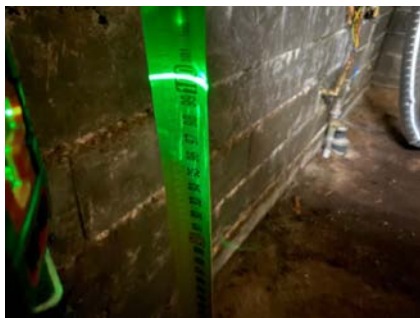
planavvik kjeller.

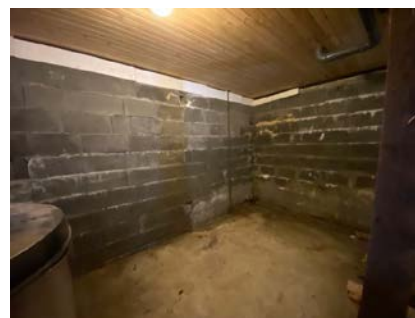
- Det er registrert omfattende synlige fuktskader
Relatert til byggeår er det ikke montert plast under støpt betongplate og en må påberegne kapilær oppsuging i den støpte sålen.
Det er registrert saltutslag på vegger og sopp og råte i takpanel.
Det er registrert indikasjon på fuktvandring i synlige murkonstruksjoner. Drenering etc. er fra byggeår og ut fra alder er det påregnelig med kapilær oppsug av fukt fra grunn til mur/trekonstruksjoner i kjellerrom.
Konsekvens/tiltak

Saltutslag på vegger.

- Alt av organiske materialer må fjernes.
- Det påviste fuktnivå gir grunn til å overvåke konstruksjonen jevnlig for å se utvikling over tid, og eventuelt foreta tiltak for å unngå fuktskader.

- Det må foretas tiltak for å redusere/begrense fuktgjennomtrenging inn i kjeller.
Tiltak med dreneringen kan ikke utelukkes.
Det må også utføres tiltak mot kapilær oppsuging i den støpte sålen.
Kostnadsestimat gjelder legging av plast i gulv og avretting samt ytterligere undersøkelser av drenering.
Kostnadsestimat: 100 000 - 300 000

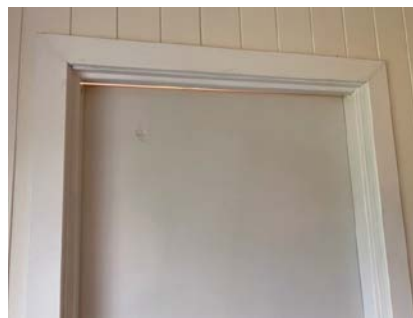
Det er påvist skade i overflate på dør inn till vaskerom.

Skade i overflate dørblad.

- Enkelte dører må justeres.

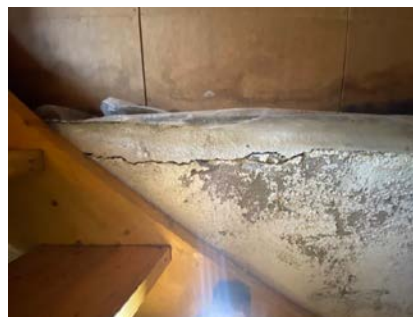
Det er registrert fukt i nedkant på veggplater i trappenedgang.

Vektprosent i treverk skal ikke overgå ca. 17 %. Ved høyere fuktverdier i treverk kan det utvikles det mugg, fukt og råteskader.

Fuktskader i plater/sprekk i betong på murkrone.

Fuktskadet plater bør byttes ut, det bør gjøres ytterligere undersøkelser for å avdekke skadeomfanget.

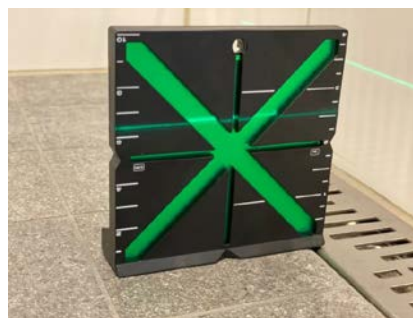
- Det er påvist avvik i krav til høydeforskjell/fall-løsning på våtrommet.
Forskriftskrav på høydeforskjell fra topp slukrist til gulv/synlig topp membran ved terskel skal være minimum 25 mm.

Fall til sluk.

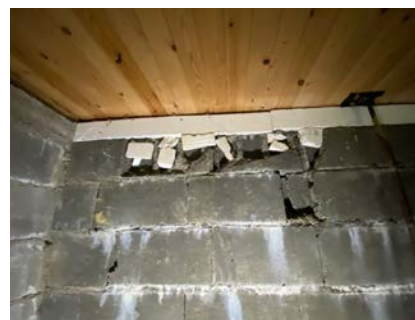
- Det er påvist sprekker i murte/pussede fasader.

Armering i mur er delvis synlig og har mye rust.

Sprekker/skader i mur.

Det bør gjøres ytterligere undersøkelser av mur iht. rust i armering og sprekkdannelser/skjevheter.

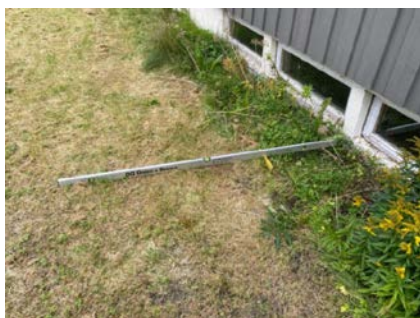
Fall på terrenget.

Terreng rundt byggverk må planeres med fall utover. Fallet må være minimum 1:50 i en avstand på minimum 3 meter fra grunnmur.

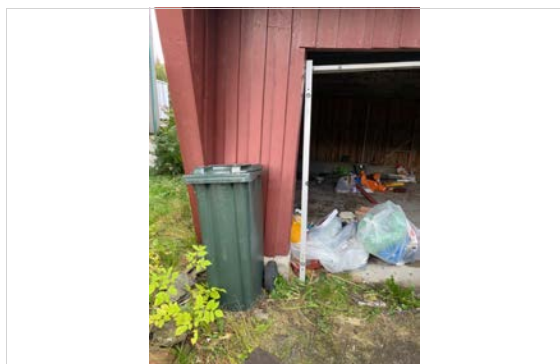
I henhold til NS punkt 21.6. Gis det en helhetsvurdering av garasjen TG 3.
