# Tilstandsrapport

Enebolig

Brekkabakkan 15, 7970 KOLVEREID

Oppdragsnr.: 22528-1016

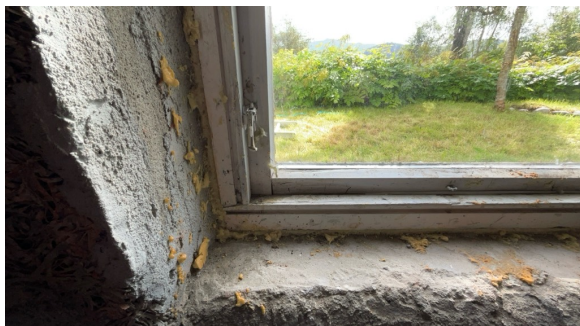
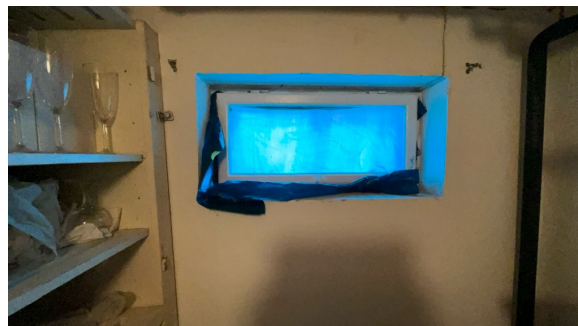
- Det er påvist at enkelte vinduer er vanskelig å åpne/lukke.
- Det er påvist vinduer med fukt/råteskader.
- Karmene i vinduer er slitte og det er sprekker i treverket.

Vinduer i kjeller er dårlige, med noe råteskader og sprekker i treverk. Noen tar også i karm og er vanskelig å åpne

- Vinduer må justeres.
- Vinduer med råteskader må erstattes med nye.

Generelt gamle og slitte vinduer i kjeller, og det må påregnes utskifting av alle vinduer i kjeller.

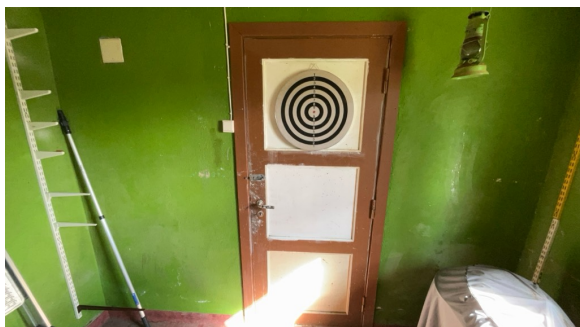
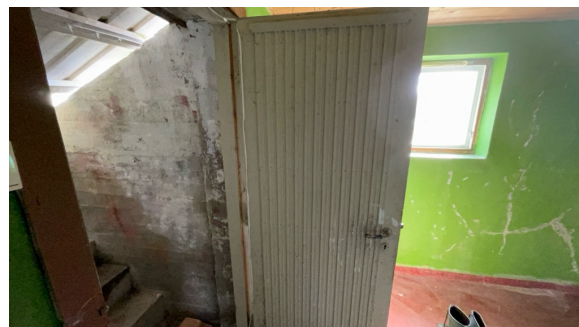
## TG 2 Dører

Dette gjelder kjellerdør, som antas å være en innerdør som er kledd med panel på yttersiden. Selv om døra virker hel og uten råteskader, mangler det pakning mellom karm og dørblad. Balkongdør i tilbygg tar noe i karm.

- Andre tiltak:
- Dører må justeres.

Utskifting av kjellerdør må påberegnes. Balkongdør i tilbygg må justeres, dette for å unngå slitasje på dørblad og karm.

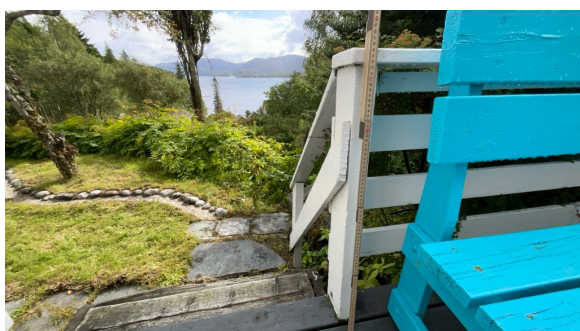
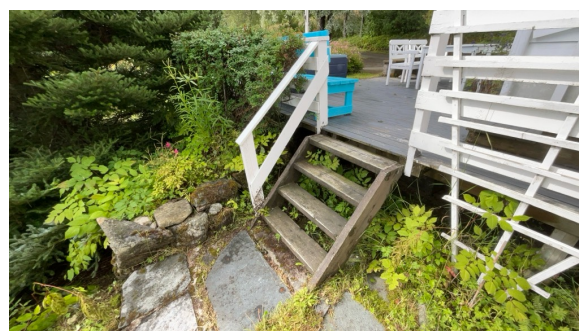
## TG 2 Balkonger, terrasser og rom under balkonger

- Det er ikke krav om utbedring av åpninger i rekkverk til dagens forskriftskrav.
- Det er ikke krav om utbedring av rekkverkshøyde opp til dagens forskriftskrav.

Det anbefales at det høyden på rekkverket bygges opp til dagens standard og at avstand i åpninger i rekkverket gjøres mindre.

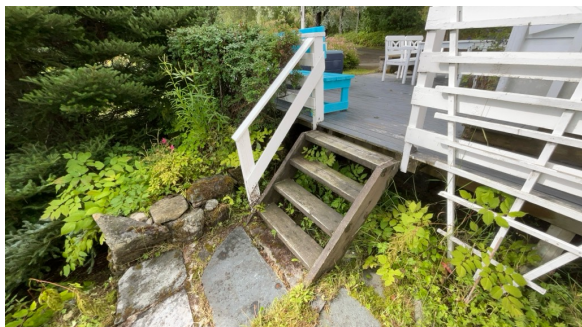
## TG 3 Utvendige trapper

- Det er ikke krav om utbedring av rekkverkshøyder opp til dagens krav.
- Rekkverket er såpass lavt at det på grunn av sikkerhetsmessige forhold anbefales økning av høyde.
- Rekkverk må monteres for å lukke avviket.
- Det er ikke krav om utbedring av åpninger i rekkverk til dagens forskriftskrav.

Det må monteres rekkverk på begge sider, pga sikkerhet.

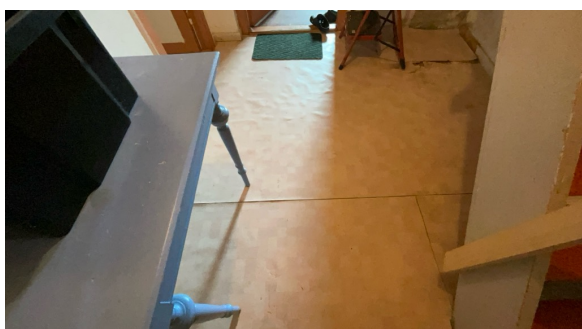
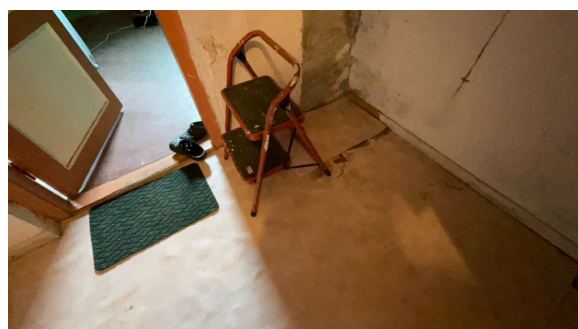
- Det er avvik:
- Det er påvist skader på overflater.

Vinylbelegg i kjeller er generelt i dårlig forfatning og løsnet i skjøter. Dette kan kanskje tyde på fukt eller tidligere fukt, da det ikke ble avdekket spesielt mye fukt ved målinger på gulv i kjeller. På den ene boden i kjeller var det plassert en avfukter, og i flg eier har det tidligere vært fukt i kjeller. Overflatene ellers i bra stand ut ifra alder, men noe flikkarbeider og maling må påregnes etter bilder og andre oppheng på vegger og tak.

Det anbefales at belegg i kjeller holdes under oppsikt, og ytterligere undersøkelser anbefales. Utsifting av belegg i kjeller må påregnes, men dette avhenger også av bruken.

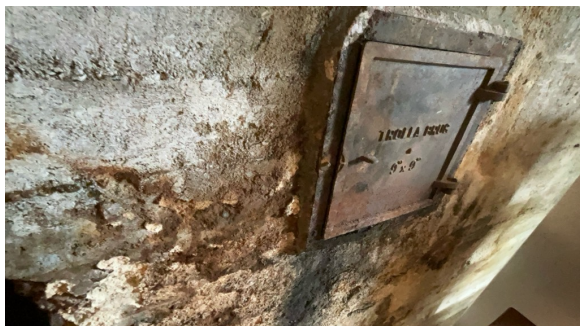
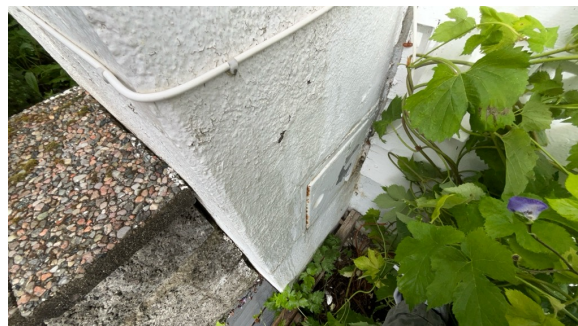
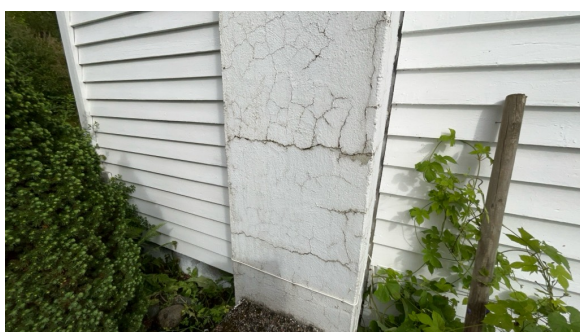
- Det er påvist brennbart materiale nærmere enn 300 mm fra sotluke/feieluke.
- Det er påvist sprekker og/eller riss i pipe.
- Ildfast plate mangler på gulvet under sotluke/feieluke på pipe.

Gjelder pipe tilhørende tilbygg som er plassert ute. Feieluke her var heller ikke mulig å åpne. Feieluke står nærme utvendig kledning, og manglet ubrennbar plate under. Feieluke i gammel del, manglet låsebolt. Pipe/puss på utvendig pipe hadde en del sprekker/riss.

- Det må foretas tiltak for å lukke avviket.
- Det anbefales å montere ildfast plate under luker på pipe.
- Det må foretas lokal utbedring.

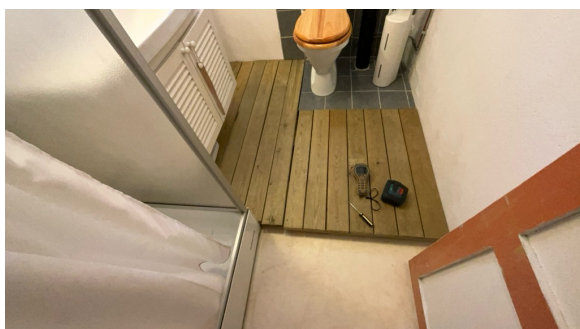
- Det er påvist at gulvoverflaten har sprekker.
- Det er påvist at høydeforskjell fra topp slukrist til gulv/synlig topp membran ved dørterskel er mindre enn 25 mm.
- Det er avvik:

- Sprekker i et vinylbelegg kan føre til at vann trekker ned i gulvkonstruksjonen med påfølgende fukt/råteskader.
- Til tross for avviket i fall/høydeforskjell til sluk, vil gulvet fortsatt kunne lede vann mot sluket, men med redusert effektivitet. Dette kan potensielt øke risikoen for vannansamling i enkelte områder av badet.
- Tiltak:

Det anbefales å fortsette å bruke dusjkabinett, da dette forhindrer mye vannsøl i rommet. Det anbefales at sluk rengjøres jevnlig for å holde den åpen. Løsningen med rør fra dusjkabinett som ligger oppå gulvet er ingen heldig og varig løsning, Det anbefales at avløp legges i støpt gulv mot sluk, og at nytt gulv legges.
