# Tilstandsrapport

📍 Molovegen 46, 5584 BJOA

# gnr. 255,255, bnr. 6,6, snr. 0,0

Rapportdato: 23.09.2025

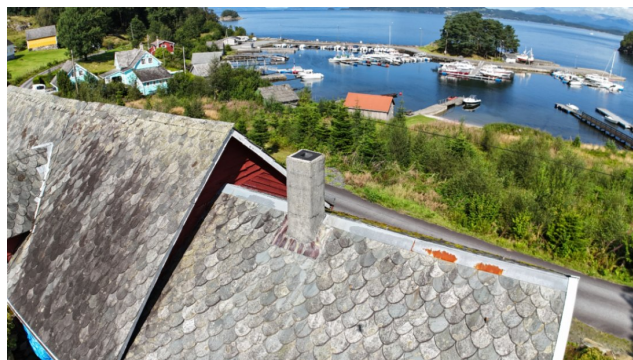
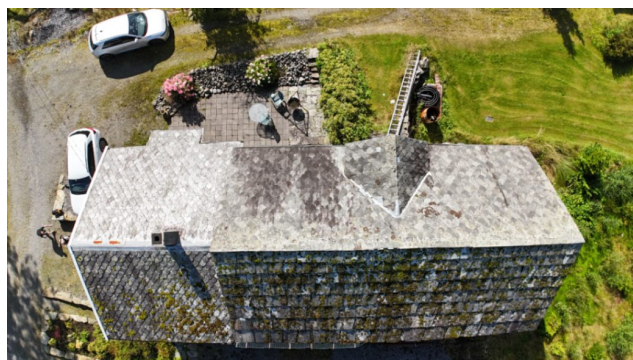
### ! TG 2 Nedløp og beslag

Eier opplyser det er mindre lekkasje i en gradrenne/sløys vest for ark på  
løe. Mer om løe i eget punkt.

- Det er ikke tilfredsstillende bortledning av vann fra taknedløp ved  
grunnmur.
- Det er påvist avvik i beslagløsninger.
- Det mangler snøfangere på hele eller deler av taket, men det var ikke  
krav om dette på byggemeldingstidspunktet.
- Det mangler tilfredsstillende adkomst til pipe for feier.
- Mer enn halvparten av forventet brukstid er passert på  
renner/nedløp/beslag.

Dårlig eller gamle beslag medfører redusert/svekket klimaskjerm, som igjen øker risikoen for manglende bortledning av vann som igjen kan medføre redusert levetid og/eller skader.

Manglende snøfangere kan føre til personskader, skader på husdyr, eiendom (som biler og hagemøbler) og bygningselementer som takrenner og takmaterialer.

- Det bør lages system for bortledning av vann fra taknedløp ved  
grunnmur.
- Overvåk tilstanden jevnlig. For å få tilstandsgrad 0 eller 1 må  
beslag/renner/nedløp skiftes ut, men tidspunktet for når dette er  
nødvendig er vanskelig å si noe om.
- Stigetrinn for feier må monteres.
- Avvik i beslagløsninger må utbedres.

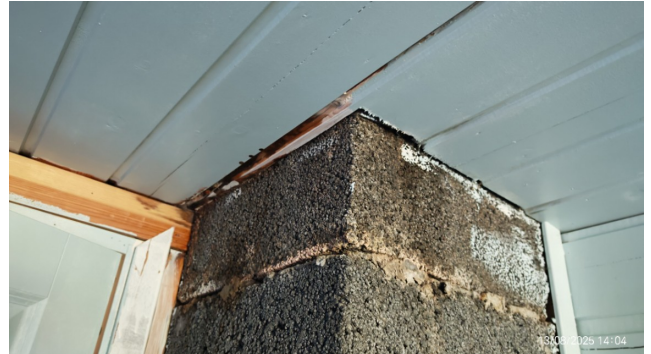
- Det er påvist avvik rundt gjennomføringer i takflaten.
- Hele takkonstruksjonen er gjenbygget. Det er ingen mulighet til vurdering utover alder og observasjoner fra underliggende etg.

**\*\*** Det registreres forhøyet fuktighet ved gjennomføring pipe 2.etg. Treverket er også bløtt, og dette kan indikere videre fuktskade lengre opp i konstruksjonen.

En igjenbygget takkonstruksjon kan ha skjulte feil og mangler. Det må gjøres nærmere undersøker før man utelukker behovet for evt. vedlikehold eller tiltak.

Lekkasje ved pipe medfører at tiltak må påregnes.

- Det må gjennomføres ytterligere undersøkelser.
- Påviste skader må utbedres.

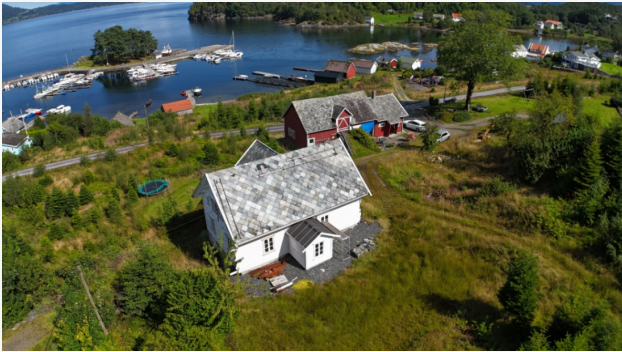
## Molvegen 44 - tomt skall

Betydelig tiltak må påregnes om boligen skal bli beboelig.
