Tilstandsrapport

Enebolig

Vestre Andebu vei 49, 3158 ANDEBU

Befaringsdato: 07.04.2026

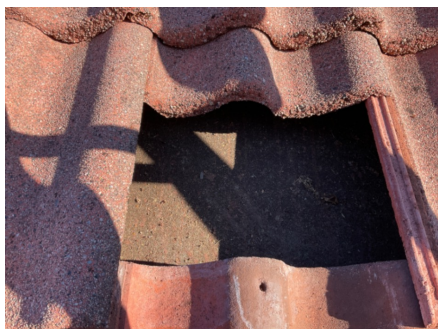
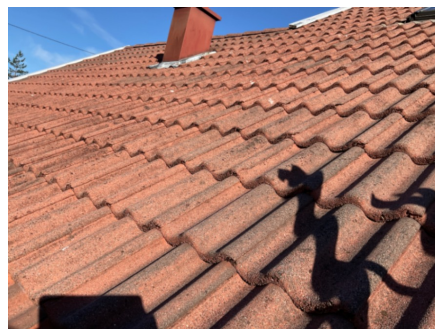
Tak tekket med dobbeltkrummet betongstein. Malte vindskier og israfter med beslag. Undertak av rupanel belagt med asfaltpapp. Siden taket (takkonstruksjon, taktekking og skorstein) kun er observert fra takfot i stige, er vurderingen begrenset av dette. Det er ikke sikkerhetsmessig forsvarlig å bevege seg ut på taket. Selv om det ikke er avdekket skader under befaringen, betyr ikke dette at det ikke foreligger skader som en besiktigelse på taket kan avdekke. Vær oppmerksom på denne risikoen. En undersøkelse på taket kan utføres av en fagperson under tilstrekkelige sikkerhetsforhold.

- Overvåk tilstanden jevnlig. For å få tilstandsgrad 0 eller 1 må tekingen skiftes ut, men tidspunktet for når dette er nødvendig er vanskelig å si noe om.

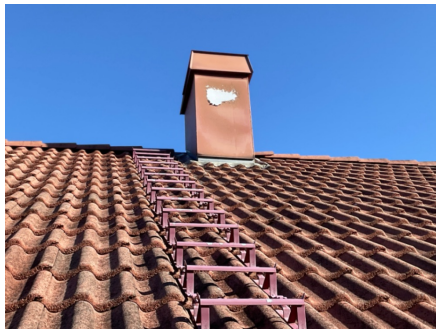
Nedløp og beslag

- Det mangler snøfangere på hele eller deler av taket, men det var ikke krav om dette på byggemeldingstidspunktet.
- Mer enn halvparten av forventet brukstid er passert på renner/nedløp/beslag.
- Det er påvist andre avvik:

Beslag med avflassing bør overflatebehandles for å hindre ytterligere forringelse og redusert levetid. Snøfangere bør monteres for å redusere risiko for snøras. Dette for å ivareta personsikkerhet der det er normalt å ferdes.

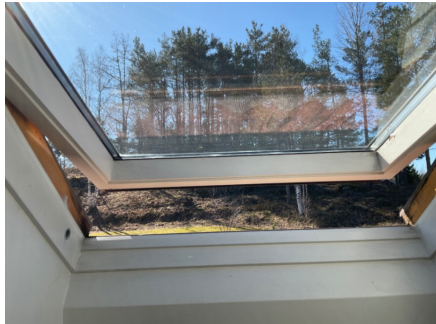
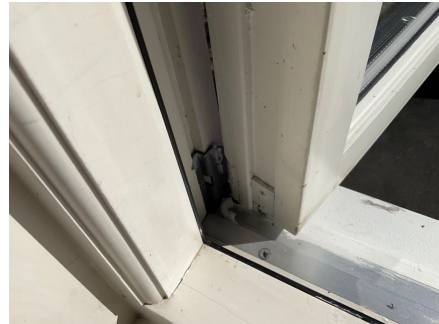
På enkelte vinduer er føringer av plast som styrer vindu ved åpning dels defekte. Ut fra alder begrenset isoleringsevne. Dette har også sammenheng med at pakninger ikke lenger har samme funksjon. Punkteringer kan være vanskelig å registrere under enkelte lysforhold. Dette kan ut fra alder ikke utelukkes. Ingen punkteringer registrert på befaringen. Takvindu kan ha utfordringer med fukt og kondens. Registret noe merker på takvindu på soverom.

Om mulig bytte føringer av plast for bedre funksjon ved åpning av vinduer. Det bør vurderes utskifting eller utbedring av vinduene for å sikre tilstrekkelig tetthet og funksjon.

Dersom tiltak ikke gjennomføres, kan dette medføre varmetap, trekk, økt risiko for kondens og fuktskader, samt redusert levetid på vinduene. Takvinduer må jevnlig kontrolleres. Dette for å forebygge kondensproblemer på et tidlig tidspunkt.

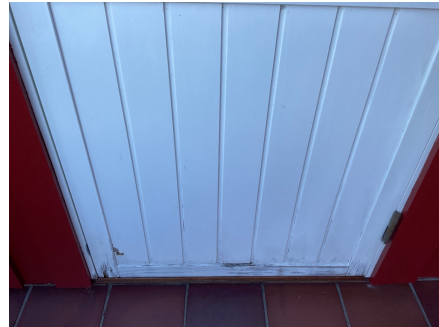
TG-2 Dører

Det er påvist avvik rundt innsettingsdetaljer. Karmene i dører er værslitte utvendig og det er sprekker i trevirket.

Avslutning rundt kjellerdør innvendig bør ferdigstilles for å sikre tilfredsstillende tetting og redusere risiko for trekk og varmetap.

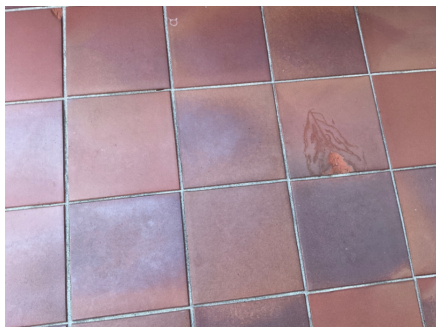
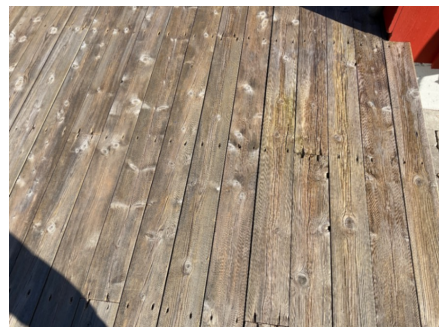
TG.2 Balkonger, terrasser og rom under balkonger

Skader i fuger og fliser. Noe værslitt treverk med mindre skader.

Fliser, fuger og treverk med skader bør utbedres, og treverket bør overflatebehandles for å hindre ytterligere forringelse og opprettholde lengst mulig levetid.

Dersom tiltak ikke gjennomføres, kan skadene forverres og føre til redusert funksjon og levetid for konstruksjonen, samt økt risiko for fuktskader i underliggende konstruksjoner.

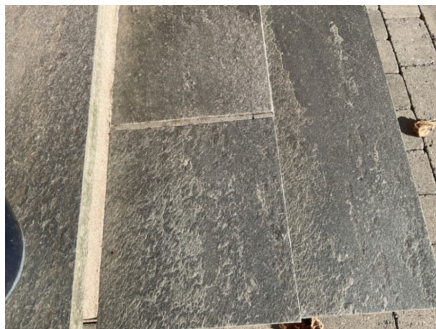
TG.2 Utvendige trapper

Sprekk i en fuge.

Fuge med sprekk bør byttes slik at resterende ikke sprekker og løsner.

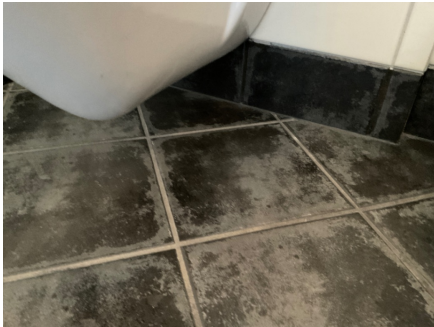
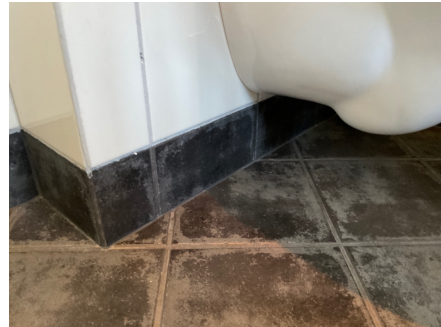
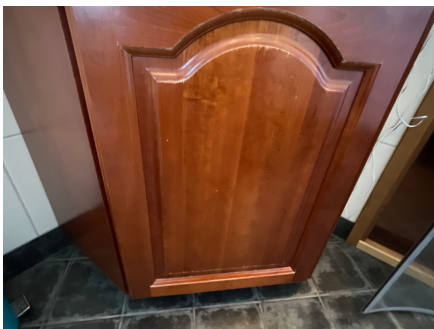
2. ETASJE > BAD

! **Våtrom > 2.Etasje > Bad > Sanitærutstyr og innredning** [Gå til side](#)
Det er ikke påvist tilfredsstillende løsning for å synliggjøre lekkasje fra innebygget sisterner. Det er påvist andre avvik:
Noe slitasje på innredning.

Behandle overflater med skader. Dette for å hindre ytterligere forringelse og kortere levetid på innredningen. Etablere mulighet for lekkasjekontroll. Dette for raskt å kunne hindre fuktskader ved lekkasje.

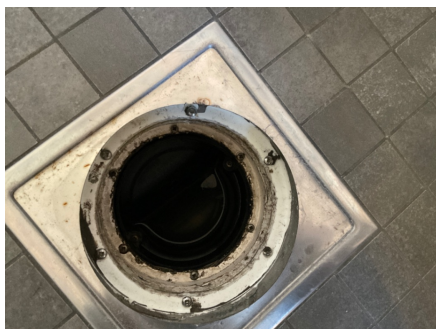
1. ETASJE > VASKEROM

- Eldre sluk av plast er ofte utsatt for lekkasjer og særlig i overganger. Eventuelle lekkasjer kan medføre fuktskader på tilliggende konstruksjoner.

Sluk og tettesjikt bør følges opp jevnlig, og det anbefales å vurdere utskifting når tilstanden tilsier det, for å unngå risiko for lekkasjer og fuktskader som følge av aldrende løsninger.

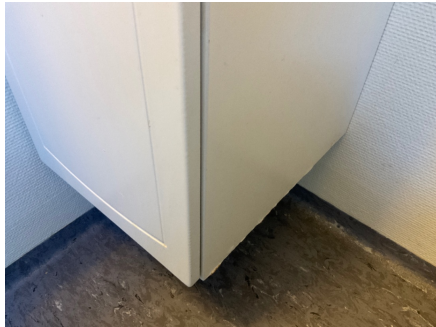
2. ETASJE > BAD/VASKEROM

! **Våtrom > 2.Etasje > Bad/vaskerom > Sanitærutstyr og innredning** [Gå til side](#)
Det er påvist fuktskjolder/svelling i skapinnredning.
Svelling på innredning.

Behandle overflater med skader. Dette for å hindre ytterligere forringelse og kortere levetid på innredningen.

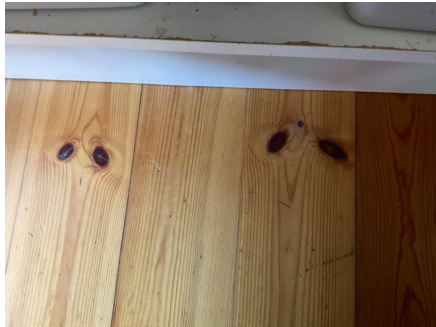
! **Kjøkken > 2.Etasje > Stue/kjøkken > Overflater og innredning** [Gå til side](#)
Det er påvist andre avvik:
Begynnende fuktskader i underskap ved kum.

Overflater med skader bør utbedres for å hindre ytterligere forringelse og redusert levetid på kjøkkeninnredningen. Dersom tiltak ikke gjennomføres, kan skadene utvikle seg og føre til behov for mer omfattende reparasjoner eller utskiftning.

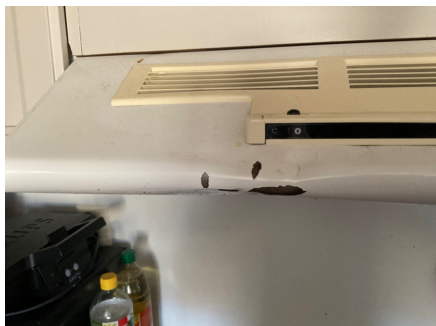
2.ETASJE > STUE/KJØKKEN

! **Kjøkken > 2.Etasje > Stue/kjøkken > Avtrekk** [Gå til side](#)
Det er avvik:
Skade i selve ventilatoren. Fungere normalt.

Skade er av kosmetisk art.
