Tilstandsrapport

Enebolig

Vestre Andebu vei 49, 3158 ANDEBU

Oppdragsnr.: 12451-2151

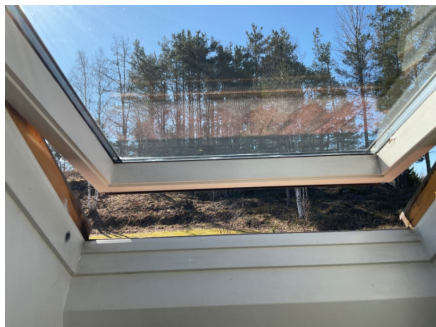
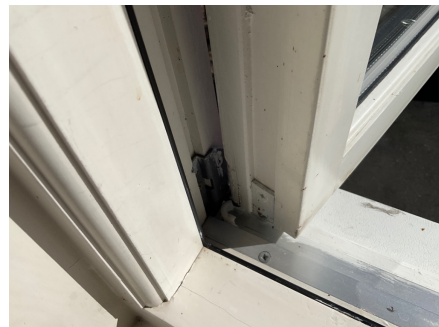
På enkelte vinduer er føringer av plast som styrer vindu ved åpning dels defekte. Ut fra alder begrenset isoleringsevne. Dette har også sammenheng med at pakninger ikke lenger har samme funksjon. Punkteringer kan være vanskelig å registrere under enkelte lysforhold. Dette kan ut fra alder ikke utelukkes. Ingen punkteringer registrert på befaringen. Takvindu kan ha utfordringer med fukt og kondens. Registret noe merker på takvindu på soverom.

Om mulig bytte føringer av plast for bedre funksjon ved åpning av vinduer. Det bør vurderes utskifting eller utbedring av vinduene for å sikre tilstrekkelig tetthet og funksjon.

Dersom tiltak ikke gjennomføres, kan dette medføre varmetap, trekk, økt risiko for kondens og fuktskader, samt redusert levetid på vinduene. Takvinduer må jevnlig kontrolleres. Dette for å forebygge kondensproblemer på et tidlig tidspunkt.

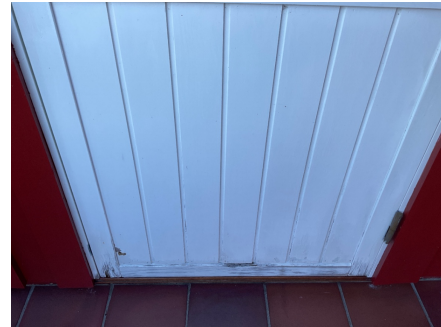
TG-2 Dører

Det er påvist avvik rundt innsettingsdetaljer. Karmene i dører er værslitte utvendig og det er sprekker i trevirket.

Avslutning rundt kjellerdør innvendig bør ferdigstilles for å sikre tilfredsstillende tetting og redusere risiko for trekk og varmetap.

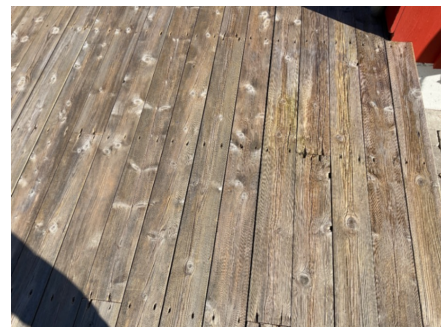
TG.2 Balkonger, terrasser og rom under balkonger

Skader i fuger og fliser. Noe værslitt treverk med mindre skader.

Fliser, fuger og treverk med skader bør utbedres, og treverket bør overflatebehandles for å hindre ytterligere forringelse og opprettholde lengst mulig levetid.

Dersom tiltak ikke gjennomføres, kan skadene forverres og føre til redusert funksjon og levetid for konstruksjonen, samt økt risiko for fuktskader i underliggende konstruksjoner.

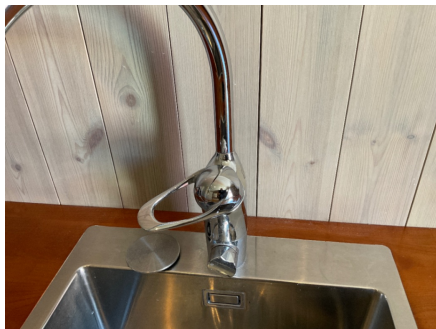
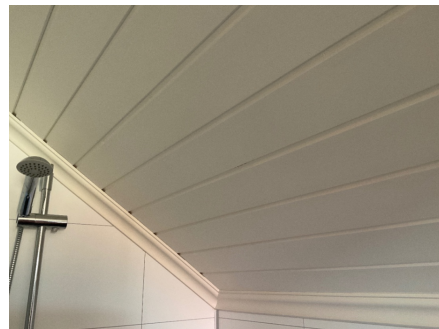
Det er vindu/dør med ikke fuktbestandige materialer i våtsonen (ved vask, dusj, badekar, osv.), løsningen eller byggematerialet er uegnet. Det er uegnede materialer i våtsoner.

Overflater i våt sone er ikke beregnet for fuktbelastning. Gjelder skrå himling over dusj da høyden er lav.

Overflater må bestå av fuktbestandige produkter. Dette ses i sammenheng med manglende membran i samme områder.

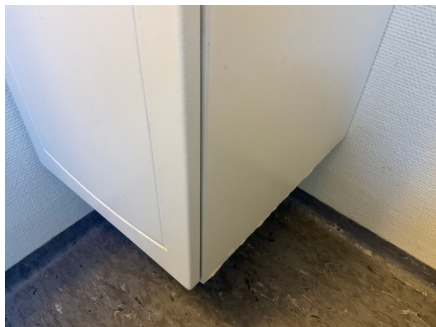
TG 2 Sanitærutstyr og innredning

! **Våtrom > 2.Etasje > Bad/vaskerom > Sanitærutstyr og innredning** [Gå til side](#)
Det er påvist fuktskjolder/svelling i skapinnredning.
Svelling på innredning.

Behandle overflater med skader. Dette for å hinder ytterligere forringelse og kortere levetid på innredningen.

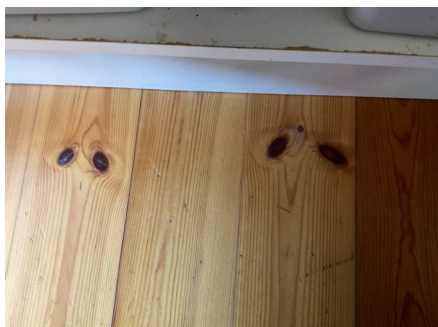
2.ETASJE > STUE/KJØKKEN

! **Kjøkken > 2.Etasje > Stue/kjøkken > Overflater og innredning** [Gå til side](#)
Det er påvist andre avvik:
Begynnende fuktskader i underskap ved kum.

Overflater med skader bør utbedres for å hindre ytterligere forringelse og redusert levetid på kjøkkeninnredningen. Dersom tiltak ikke gjennomføres, kan skadene utvikle seg og føre til behov for mer omfattende reparasjoner eller utskiftning.

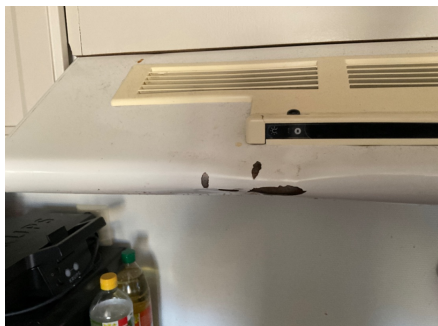
TG 2 Avtrekk

! **Kjøkken > 2.Etasje > Stue/kjøkken > Avtrekk** [Gå til side](#)
Det er avvik:
Skade i selve ventilatoren. Fungere normalt.

Skade er av kosmetisk art.
