Vestre Andebu vei 492, 3158 ANDEBU

**Enebolig med stor garasje/
verksted og hybel. 3,5 mål tomt!**

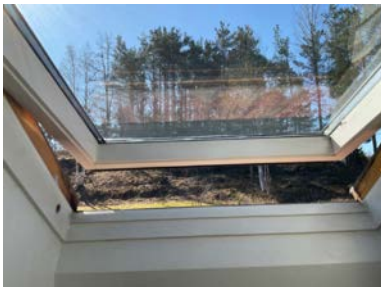
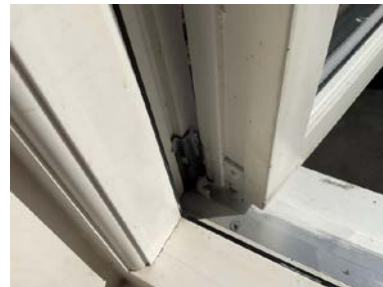
Punkteringer kan være vanskelig å registrere under enkelte lysforhold. Dette kan ut fra alder ikke utelukkes. Ingen punkteringer registrert på befaringen. Takvindu kan ha utfordringer med fukt og kondens. Registret noe merker på takvindu på soverom. Konsekvens/tiltak: Om mulig bytte føringer av plast for bedre funksjon ved åpning av vinduer. Det bør vurderes utskifting eller utbedring av vinduene for å sikre tilstrekkelig tetthet og funksjon.

Om mulig bytte føringer av plast for bedre funksjon ved åpning av vinduer. Det bør vurderes utskifting eller utbedring av vinduene for å sikre tilstrekkelig tetthet og funksjon.

Dersom tiltak ikke gjennomføres, kan dette medføre varmetap, trekk, økt risiko for kondens og fuktskader, samt redusert levetid på vinduene. Takvinduer må jevnlig kontrolleres. Dette for å forebygge kondensproblemer på et tidlig tidspunkt.

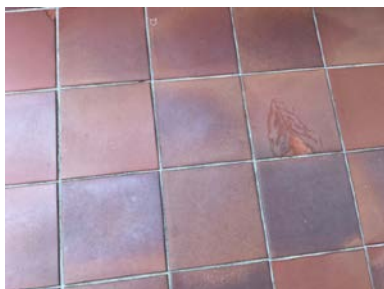
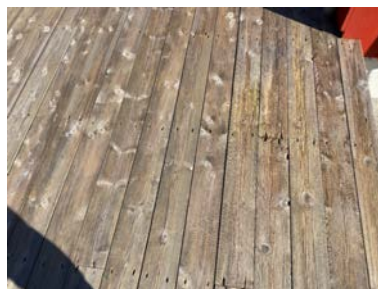
Mer enn halvparten av forventet brukstid er passert på tettesjikt/membran. Det er påvist andre avvik: Skader i fuger og fliser. Noe værslitt treverk med mindre skader. Konsekvens/tiltak: Tidspunkt for utskifting av tettesjikt/membran nærmer seg ut ifra alder på dagens tekking. Fliser, fuger og treverk med skader bør utbedres, og treverket bør overflatebehandles for å hindre ytterligere forringelse og opprettholde lengst mulig levetid.

Fliser, fuger og treverk med skader bør utbedres, og treverket bør overflatebehandles for å hindre ytterligere forringelse og opprettholde lengst mulig levetid.

Dersom tiltak ikke gjennomføres, kan skadene forverres og føre til redusert funksjon og levetid for konstruksjonen, samt økt risiko for fuktskader i underliggende konstruksjoner.

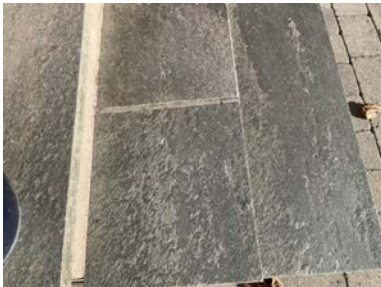
Det er påvist andre avvik: Sprekk i en fuge.

Fuge med sprekk bør byttes slik at resterende ikke sprekker og løsner.

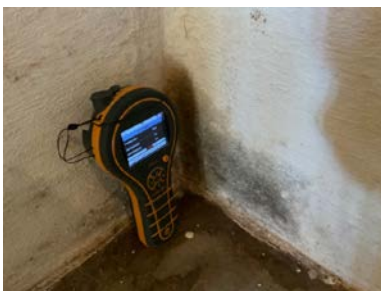
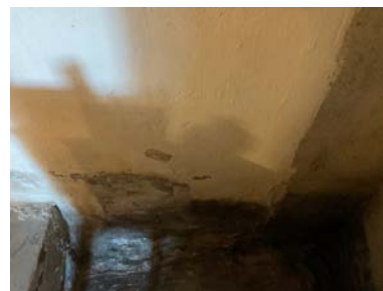
Det er påvist andre avvik:. Ved bruk av fuktindikator på åpne murflater er det registret verdier over det som anses som normalt. Dette i verksted.

Registreringen er foretatt ut fra et referansepunkt høyt på vegg i tørr sone som sammenligner registreringer i erfaringsmessige utsatte områder. Det bemerkes at denne type registrering er usikre da instrumentet kan påvirkes av andre ting en fuktighet. Det er kun en indikasjon ut fra et referansepunkt.

Det er da knyttet noe usikkerhet rundt dette. Forekommer noen fuktmerker.

Det anbefales å overvåke fuktnivået jevnlig og vurdere tiltak for å redusere fukt opphopning, som forbedring av drenering eller tetting av kjellermur og -gulv.

Konsekvensen av vedvarende fukt er økt risiko for forringelse av innneklimaet.

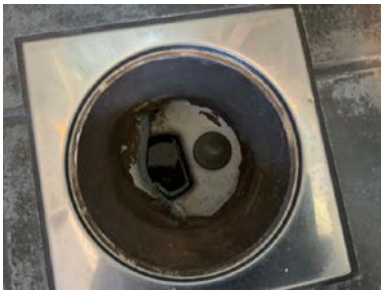
Konsekvens/tiltak: Det er viktig å merke seg at levetiden til en membran varierer basert på kvalitet, installasjon og bruk. Eldre membraner kan bli sprø og sprekke opp, noe som fører til at de mister sin vanntettende funksjon. Dette kan resultere i vannlekkasjer gjennom vegger og gulv og fuktskader. Det må gjøres nærmere undersøkelser.

Manglende membran/tettesjikt medfører risiko for lekkasjer og fukt i konstruksjonen. Det bør om mulig innhentes dokumentasjon eller foreta ytterligere undersøkelser på utført membran og hvordan overgangen mellom membran og sluk er løst.

Det bør om mulig innhentes dokumentasjon eller foreta ytterligere undersøkelser på utført membran og hvordan overgangen mellom membran og sluk er løst.

Konsekvensen av manglende dokumentasjon og ukjent utførelse er økt risiko for at membranen er mangelfull eller feil utført, noe som kan føre til lekkasjer og fuktskader i konstruksjonen.

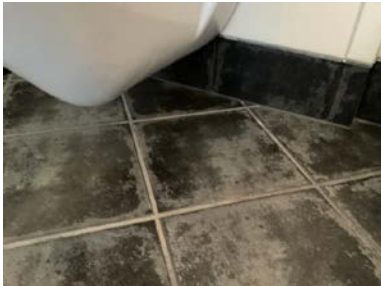
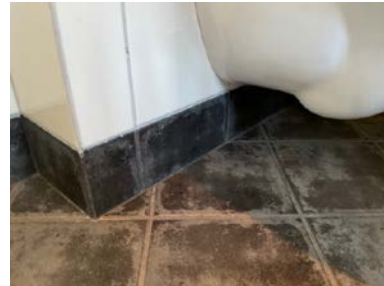
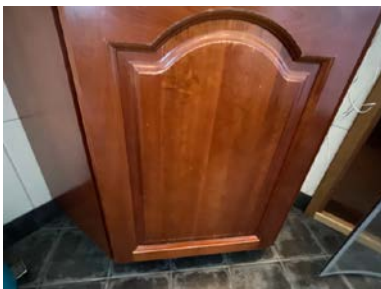
Det er ikke påvist tilfredsstillende løsning for å synliggjøre lekkasje fra innebygget sisterner. Det er påvist andre avvik: Noe slitasje på innredning.

Behandle overflater med skader. Dette for å hindre ytterligere forringelse og kortere levetid på innredningen. Etablere mulighet for lekkasjekontroll. Dette for raskt å kunne hindre fuktskader ved lekkasje.

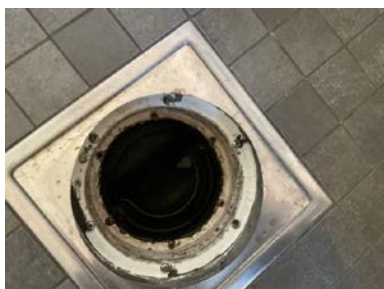
- Eldre sluk av plast er ofte utsatt for lekkasjer og særlig i overganger. Eventuelle lekkasjer kan medføre fuktskader på tilleggende konstruksjoner.

Sluk og tettesjikt bør følges opp jevnlig, og det anbefales å vurdere utskifting når tilstanden tilsier det, for å unngå risiko for lekkasjer og fuktskader som følge av aldrende løsninger.

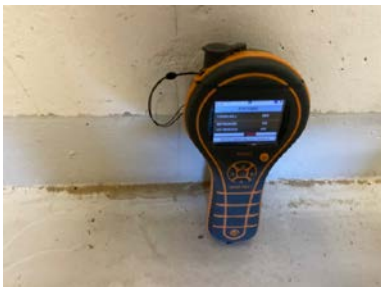
- Det påviste fuktnivå gir grunn til å overvåke konstruksjonen jevnlig for å se utvikling over tid, og eventuelt foreta tiltak for å unngå fuktskader.

Det bør gjennomføres ytterligere undersøkelser av drenering, fuktsikring og terrengforhold, samt vurderes hvordan arealet i 1. etasje benyttes. Konsekvensen av manglende tiltak kan være økt risiko for fuktinnslag i konstruksjonen, som igjen kan føre til skader på bygningsdeler og redusert innelima.
