# Tilstandsrapport

Enebolig

Borstadveien 60, 1930 AURSKOG

Befaringsdato: 17.03.2025

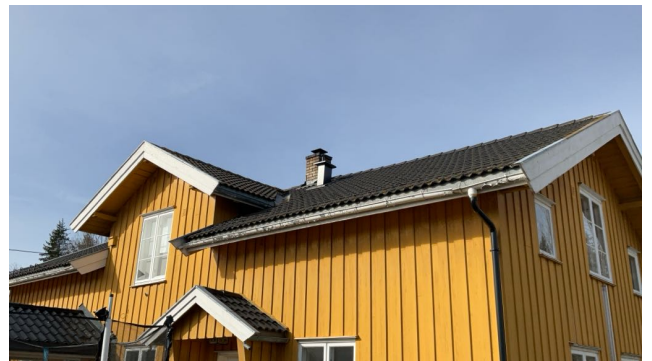
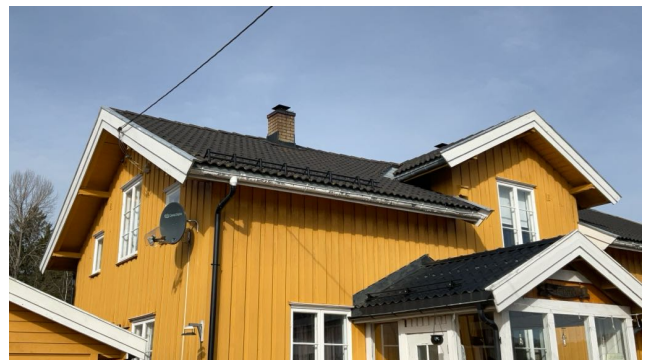
- Det mangler snøfangere på hele eller deler av taket, men det var ikke krav om dette på byggemeldingstidspunktet.
- Mer enn halvparten av forventet brukstid er passert på renner/nedløp/bslag.
- Takrenner har punktvis lekkasjer.

Takrenner er av eldre dato og har skader/lekkasjer/deformasjoner. Beslag har slitasje og misfarging.

Nye takrenner må monteres og kostnadsestimat er vurdert i forhold til dette.

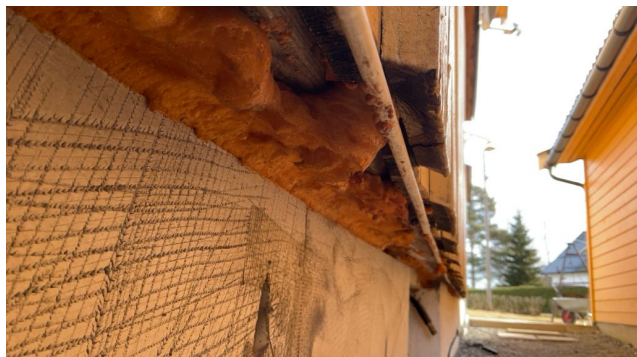
### ! TG 2 Veggkonstruksjon

Veggene antas av tømmerkonstruksjon/laftet tømmer. Fasade/kledning har stående trebordkledning.

- Det er ingen eller liten lufting i nedre kant av kledning mot grunnmur.
- Det er påvist spredte råteskader i bordkledningen.
- Det er værslitt/oppsprukket trevirke/trepaneler.

- Råteskadet trekledning må skiftes ut.
- Lokal utbedring/utskiftning bør utføres.
- Det bør foretas tiltak for å bedre lufting av kledningen.

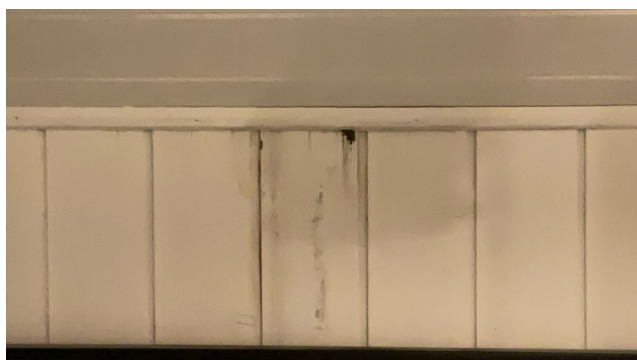
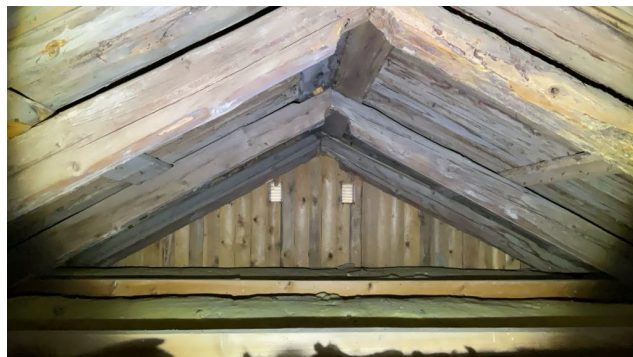
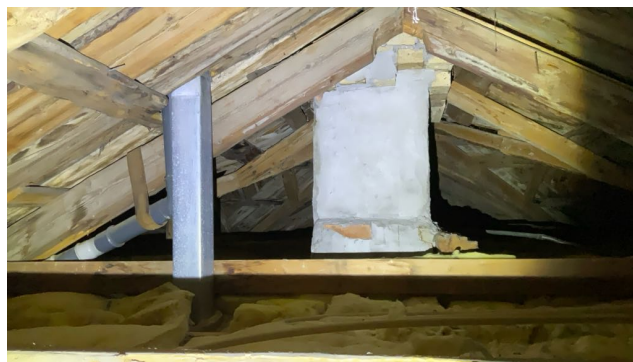
## ! TG 2 Takkonstruksjon/Loft

Det er misfarging/fuktskjolder på innvendig tak i trapperom i 2. etasje etter tidligere lekkasje fra taket (er utbedret med beslag iht. leietager). Det er misfarging/fuktskjolder stedvis på undertaket og ved takgjennomføringer.

Det er uisolerte ventilasjonsrør på loftet som vil føre til kondensdannelse og fuktskader. Loftsluken er av enkel uisolert standard som vi har varmetap og fare for kondensdannelse på loftet.

Det må gjøres tiltak for å lukke avvikene.

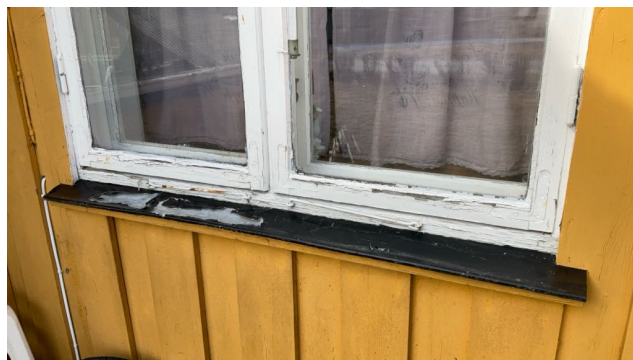
## ! TG 2 Vinduer

1. og 2. etasje har doble trevinduer med enkle glass. Kjelleretasje har trevinduer med 2-lags glass.

- Det er påvist at enkelte vinduer er vanskelig å åpne/lukke.
- Det er påvist noen glassruter som er punktert eller sprukne.
- Karmene i vinduer er slitte og det er sprekker i treverket.

- Andre tiltak:
- Vinduer med punkterte/sprukne glass må påregnes skiftes ut, enten hele vinduet eller kun selve glassene.

Vinduene bør skiftes ut.

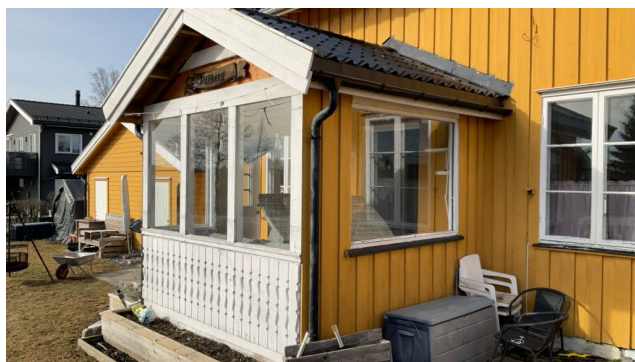
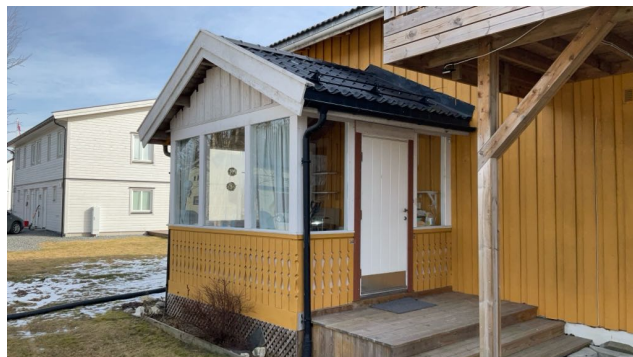
## ! TG 2 Dører

- Det er påvist avvik rundt innsettsdetaljer.
- Det er avvik:

- Det bør gjøres tiltak for å lukke avviket.

Det må påregnes behov for vedlikehold og utbedringer.

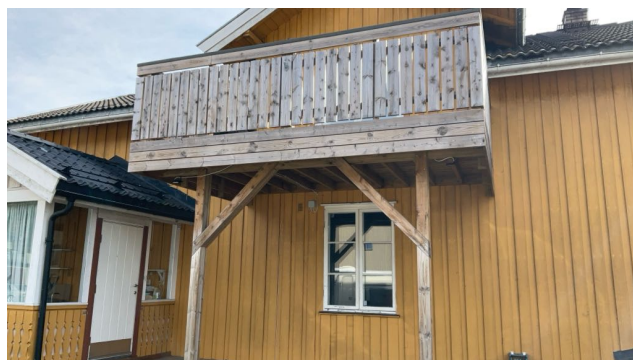
## ! TG 2 Balkong

Balkong i trekonstruksjon på punktfundamentering og med trestolper. Spaltegulv av tre og rekkverk i trekonstruksjon.

Balkongen har ca. 4-5cm. skjevhet/planavvik (fall utover). Det er ikke kjent om denne er bygd slik med tanke på fall på gulvet eller om dette skyldes svikt i fundamenteringen.

Tiltak bør vurderes nærmere.

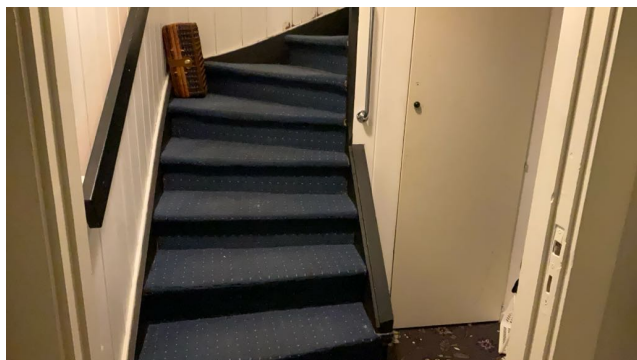
## ! TG 2 Overflater

- Overflater har en del slitasjegrad utover det en kan forvente.
- Det er påvist skader på overflater.

Gulv og overflater har generelt stor slitasje og stedvis skader/slitasjemerker.

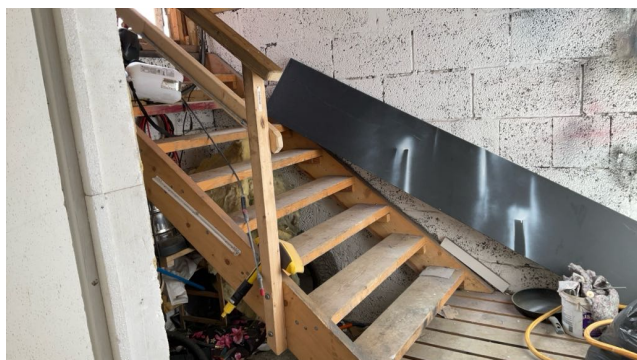
## ! TG 2 Innvendige trapper - 2

Tretrapp av enkel standard til kjelleretasjen.

- Åpninger er såpass store at det ut ifra sikkerhetsmessige forhold anbefales å lage mindre åpninger.

Trappen bør skiftes ut/utbedres. Bruken av kjelleretasjen vil være avgjørende for tiltaket.

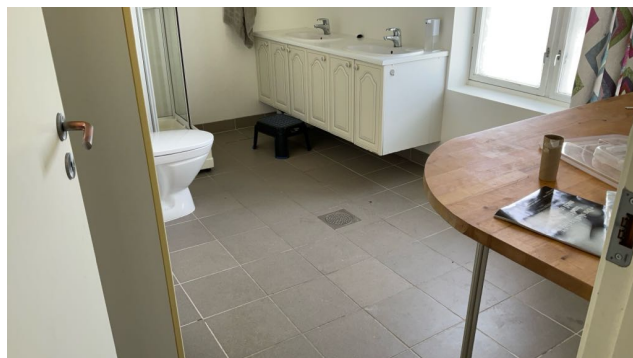
## ! TG 2 Innvendige dører

- Det er påvist avvik som tilsier at det bør foretas tiltak på enkelte dører.
- Enkelte av innvendige dører har en del slitasje.

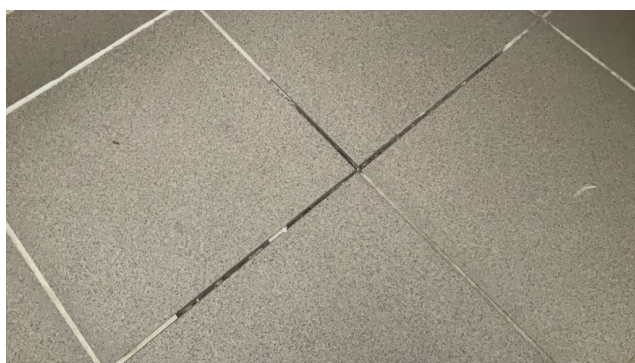
#### ! TG 2 Overflater vegger og himling

- Det er påvist at flisfuger har riss/sprekker.
- Det er påvist at noen fliser har bom (hulrom under).
- Det er avvik:

Det er kun sluk midt på gulvet. Det er ikke sluk under dusjkabinettet. Fliser har bom (hulrom), sprang (ujevne overganger), det er riss/skader i flisfuger og enkelte fliser er løse. Antas pga. ustabil underlag og for dårlig håndverksmessig utførelse.

- Slike riss/sprekker kan indikere bakenforliggende fuktskader, og konstruksjonen bør observeres jevnlig for å vurdere utvikling.
- Gjennomføre ytterligere undersøkelser og foreta utbedring av skade.
- Tiltak:

- Overflater må utbedres eller skiftes.

Det må opprettholdes bruk av dusjkabinett.

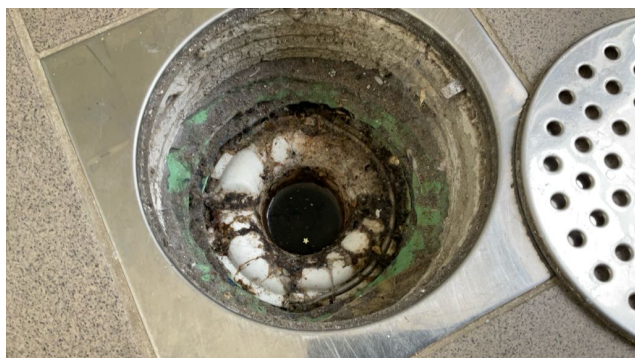
### ! TG 2 Sluk, membran og tettesjikt

- Det er avvik:

Innhent dokumentasjon om mulig.

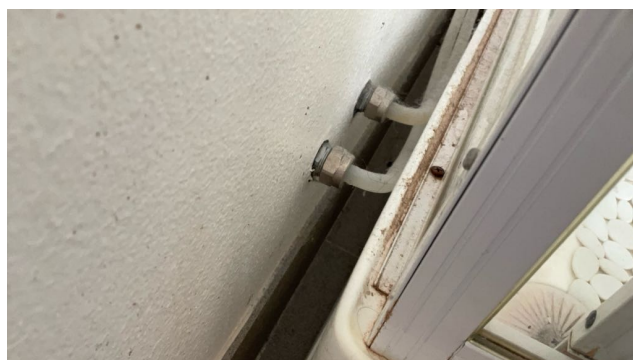
### ! TG 3 Membran og tettesjikt på vegger

Det er utette vegger ved rørgjennomføringer. Fare for lekkasje ved fuktpåkjenning.

Rørgjennomføringer må tettes.

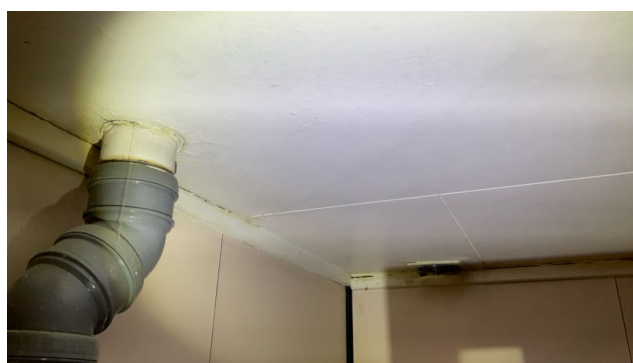
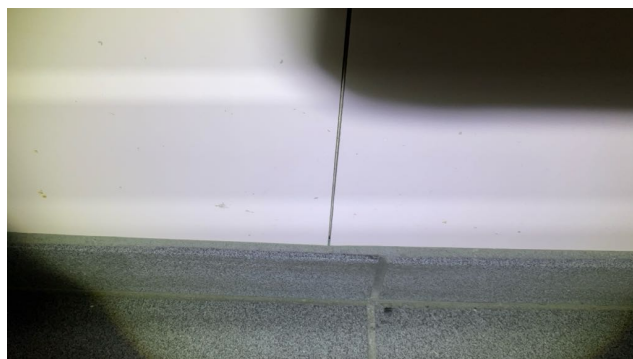
### ! TG 3 Overflater vegger og himling

- Det er påvist tegn til fuktskader i overflater.
- Det er vindu/dør med ikke fuktbestandige materialer i våtsonen (ved vask, dusj, badekar, osv.), løsningen eller byggematerialet er uegnet
- Våtromsplater er ikke montert fagmessig.

Det mangler tettelist/bunnlist i bunn av baderomsplatene.  
Sokkelflis er montert utenpå baderomsplatene og ved fuktbelastning vil vann kunne trenge inn mellom baderomsplatene og sokkelflisen.  
Det er gliper i skjøter på baderomsplatene.  
Det er fuktskader i himling, spesielt rundt takgjennomføringer antas pga. lekkasje og/eller kondens fra rør.

- Uegnete materialer må fuktbeskyttes/utskiftes.
- Overflater må utbedres eller skiftes.

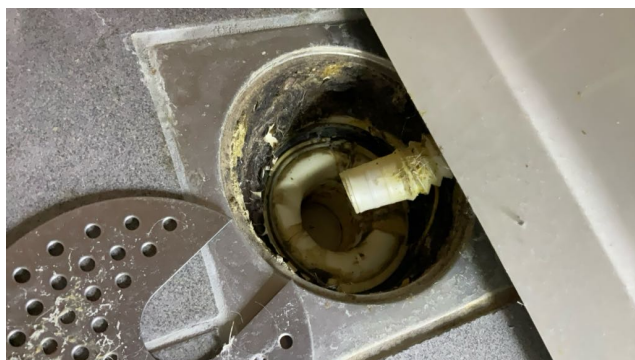
### ! TG 2 Overflater Gulv

Membranen ser ut til å være smurt over sluket og det er ikke synlig mansjett/membran under klemringen. Dette er ufagmessig løsning med fare for lekkasjer.

- Det må foretas utbedring for å unngå fuktskader i konstruksjonen.
- Overvåk konstruksjonen jevnlig. For å få tilstandsgrad 0 eller 1 må løsningen utbedres, men tidspunktet for når dette er nødvendig er vanskelig å si noe om.

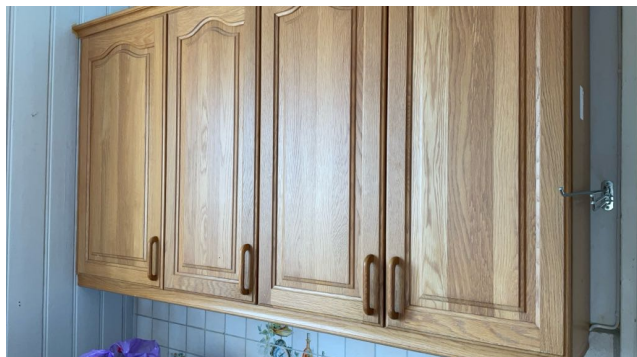
## 1. ETASJE > KJØKKEN

- Det er påvist skader på overflater/kjøkkeninnredning utover normal slitasjegrad.

- Det må påregnes lokal utbedring/utskifting.

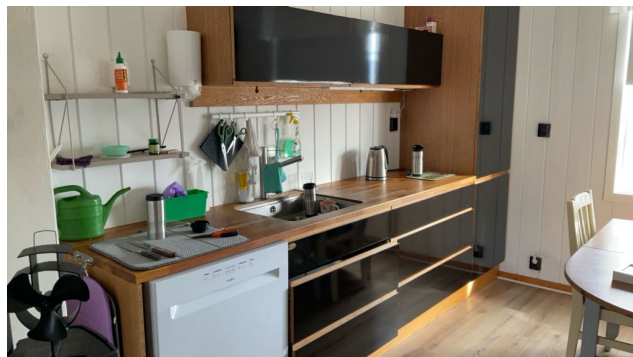
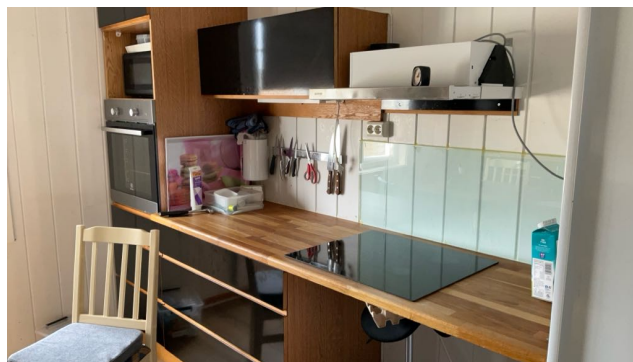
### ! TG 2 Avtrekk

- Det er avvik:

Ventilator må skiftes ut for å lukke avviket.

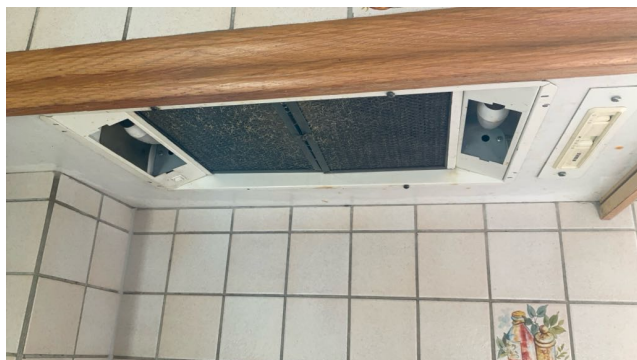
### ! TG 3 Avtrekk

- Det er registrert avvik med avtrekk.

Ventilatoren må føres ut i det fri.

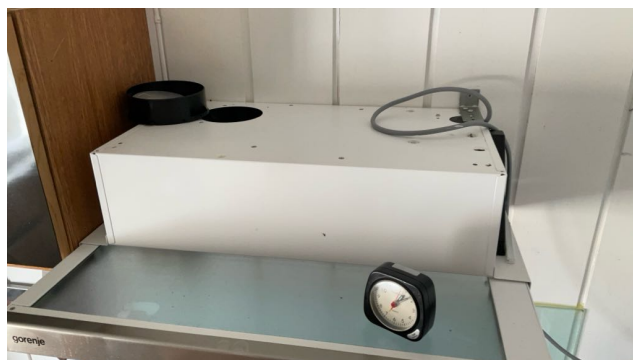
### ! TG 2 Overflater og innredning

- Det er avvik:

Krav til standard vil være avgjørende for eventuelle tiltak.

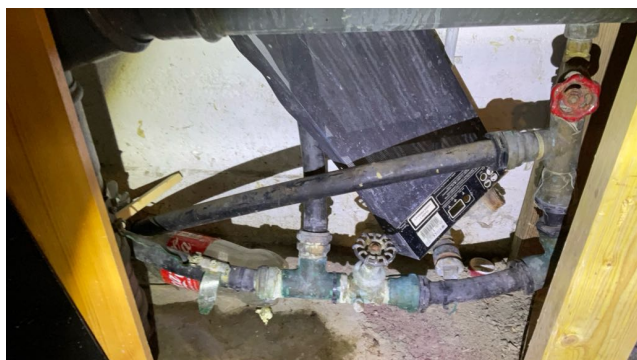
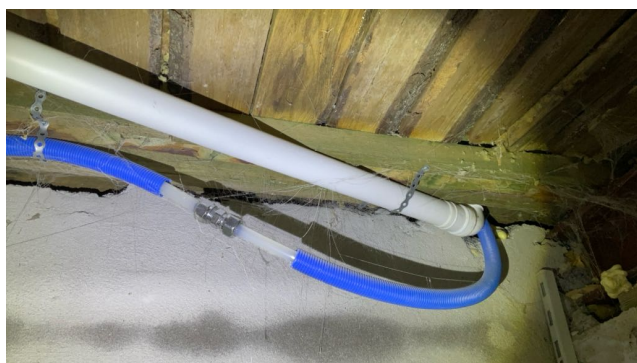
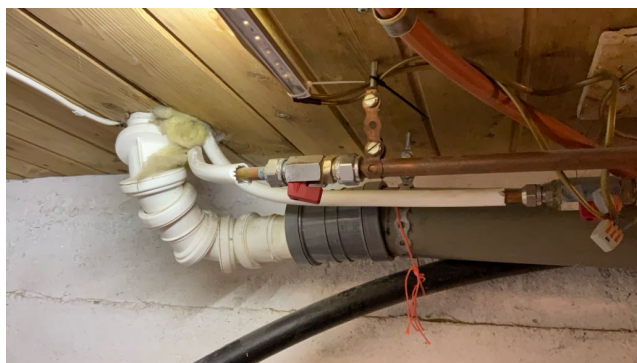
### ! TG 3 Vannledninger

- Det er påvist at eventuelt lekkasjevann fra rør i rør system ikke ledes til sluk eller annen kompenserende løsning.
- Det er påvist ufagmessig utførelse av vannledninger.
- Mer enn halvparten av forventet brukstid er passert på innvendige vannledninger.
- Stoppekran er påvist, men den fungerer ikke tilfredsstillende. Stoppekranen lot seg ikke stenge.

- Det er ikke behov for utbedringstiltak siden anlegget fungerer i dag, men ut ifra alder kan skader plutselig oppstå på eldre anlegg.
- Tidspunkt for utskifting av vannledninger nærmer seg.
- Anlegget må sjekkes av fagperson, som må utføre eventuelle tiltak på anlegget.
- Stoppekranen må utbedres.
