Borstadveien 60, 1930 AURSKOG

**Innholdsrik enebolig med  
dobbelgarasje, stor hage og  
landlig utsikt. 2 kjøkken og 4  
soverom. Moderniseringsbehov!**

| Tilstandsrapport ..... | 58 |

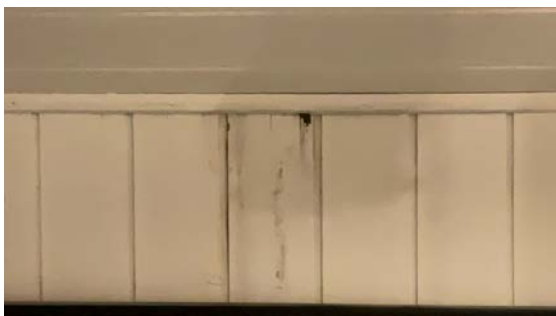
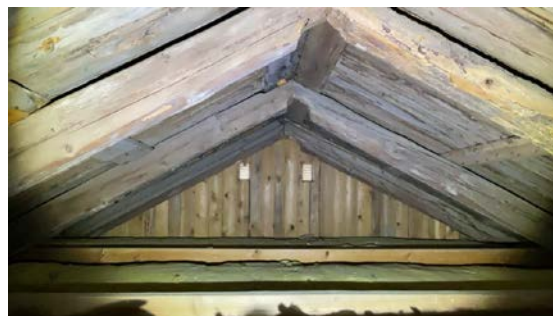
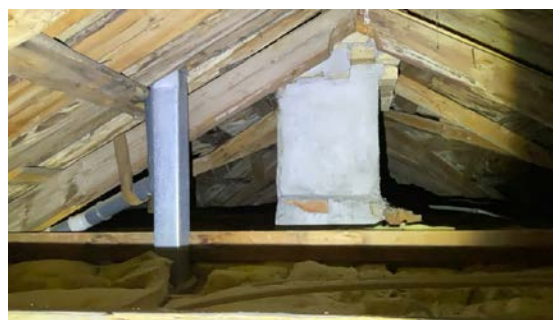
Det må gjøres tiltak for å lukke avvikene.

Avvikene må sees i sammenheng med punktet om taktekking.

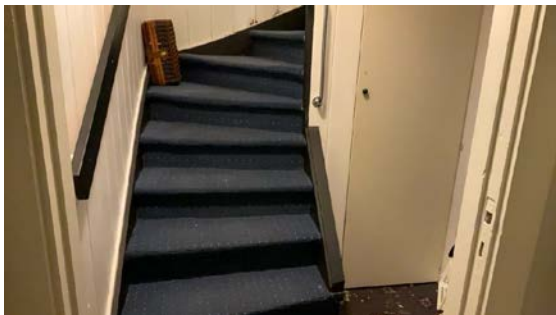
## TG 2 Innvendige trapper - 2

Tretrapp av enkel standard til kjelleretasjen.

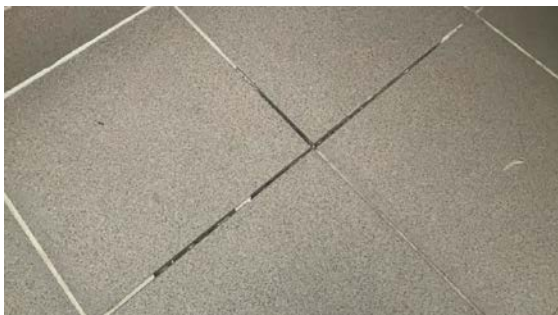
### TG 2 Sluk, membran og tettesjikt

- Våtrom > 1. etasje > Bad/wc/vaskerom > Sluk, membran og tettesjikt - Det er plastsluk og smøremembran med ukjent utførelse. Ukjent alder. Det er synlig slukmansjett/membran under klemringen i sluket. Vurdering av avvik: Det er ukjent type membran og ukjent alder på sluk og membran. Det er ikke fremlagt noe dokumentasjon på utførelse. Konsekvens/tiltak: Tiltak: Innhent dokumentasjon om mulig.

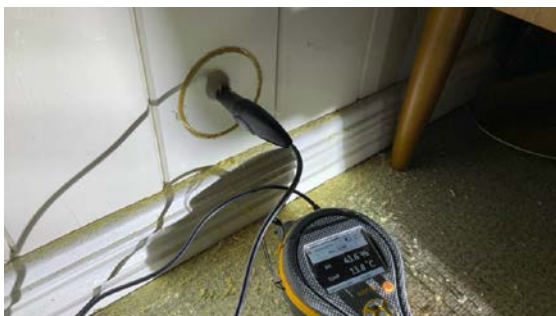
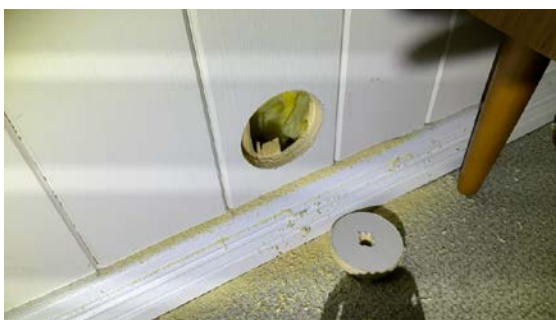
- Våtrom > 2. etasje > Bad/wc/vaskerom > Overflater vegger og himling - Vegger: Baderomsplater. Himling: Malte slette flater/plater. Vurdering av avvik: Det er påvist tegn til fuktskader i overflater. Det er vindu/dør med ikke fuktbestandige materialer i våtsonen (ved vask, dusj, badekar, osv.), løsningen eller byggematerialet er uegnet. Våtromsplater er ikke montert fagmessig. Det mangler tettelist/bunnlist i bunn av baderomsplatene. Sockelflis er montert utenpå baderomsplatene og ved fuktbelastning vil vann kunne trenge inn mellom baderomsplatene og sockelflisen. Det er gliper i skjøter på baderomsplatene. Det er fuktskader i himling, spesielt rundt takgjennomføringer antas pga. lekkasje og/eller kondens fra rør. Konsekvens/tiltak: Uegnede materialer må fuktbeskyttes/utskiftes. Overflater må utbedres eller skiftes.

- Uegnede materialer må fuktbeskyttes/utskiftes.
- Overflater må utbedres eller skiftes.

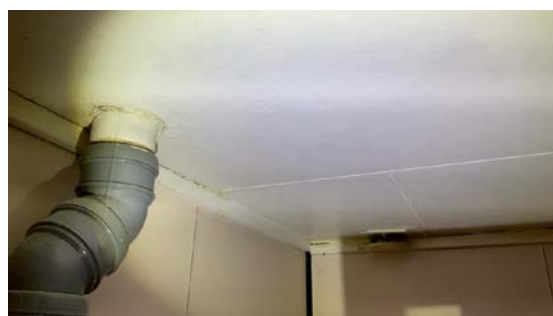
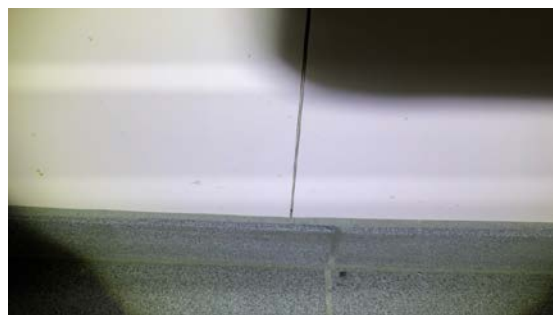
### TG 2 Overflater Gulv

- Våtrom > 2. etasje > Bad/wc/vaskerom > Overflater Gulv - Gulv: Fliser. Oppvarming med elektrisk varmekabler i gulv og elektrisk stråleovn på vegg. Gulvet har fall til sluk. Totalt fall/høydeforskjell er ca. 15mm. fra gulv ved dør til topp slukrist. Vurdering av avvik: Det er påvist at høydeforskjell fra topp slukrist til gulv/synlig topp membran ved dørterskel er mindre enn 25 mm. Det er påvist at noen fliser har bom (hulrom under). Det er ufagmessig flisarbeid. Flisene har bom (hulrom) og sprang (ujevne overganger). Konsekvens/tiltak: Våtrommet fungerer med dette avviket. Fliser med bom har fare for å løsne over tid og det må da gjøres tiltak.

- Det må foretas utbedring for å unngå fuktskader i konstruksjonen.
- Overvåk konstruksjonen jevnlig. For å få tilstandsgrad 0 eller 1 må løsningen utbedres, men tidspunktet for når dette er nødvendig er vanskelig å si noe om.

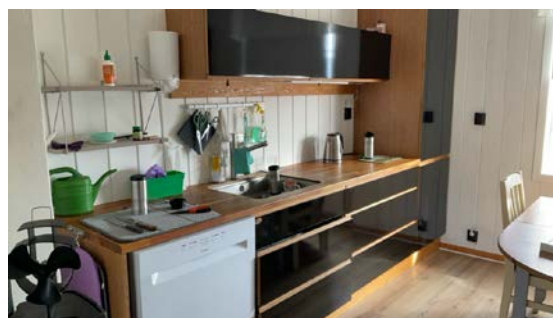
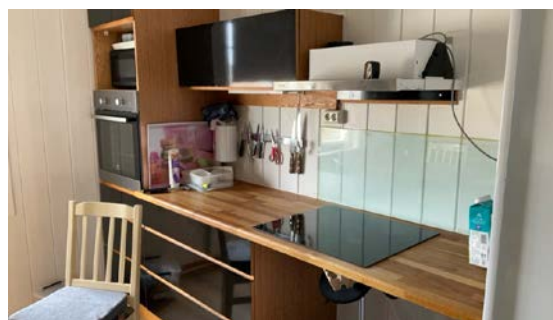
### 1 TG 3 Avtrekk

- Kjøkken > 2. etasje > Kjøkken > Avtrekk - Det er kjøkkenventilator. Vurdering av avvik: Det er registrert avvik med avtrekk. Det mangler avtrekkskanal ut til det fri og det er heller ikke montert kullfilter. Konsekvens/tiltak: Ventilatoren må føres ut i det fri.
