# Tilstandsrapport

Enebolig

Tinnegrendvegen 26, 3683 NOTODDEN

Befaringsdato: 06.06.2025

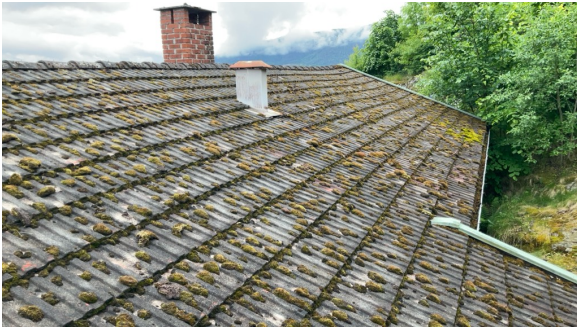
- Mer enn halvparten av forventet brukstid er passert på taktekkingen.
- Mer enn halvparten av forventet brukstid er passert på undertak.
- Det er påvist råteskader.
- Taktekkingen har mose og slitasje på grunn av elde.

Gamle takstein er slitt og full av mose.

- Andre tiltak:
- Lokal utbedring/utskifting av fukt/råteskadet treverk.
- Tidspunkt for utskifting av undertak nærmer seg.
- Tidspunkt for utskifting av takteking nærmer seg.

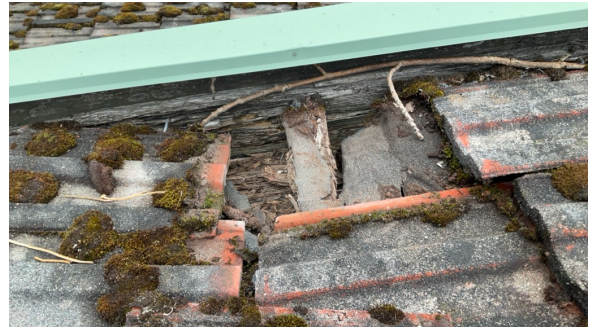
Manglende takstein har ført til råte i undertak.

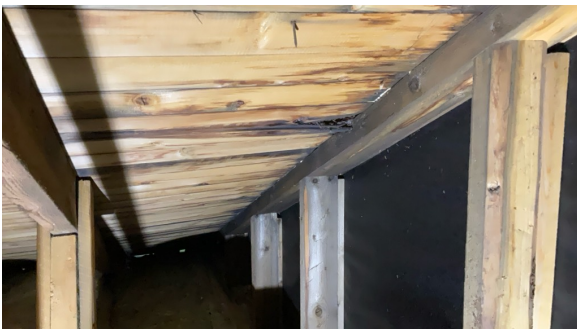
Råte i undertak hvor det mangler takstein.

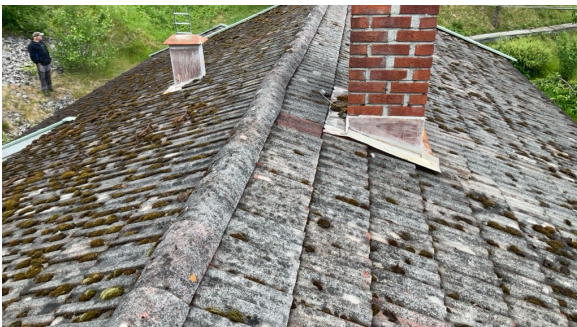
Bunnbeslag på pipe.

Takrenner og beslag bør skiftes samtidig med taktekke.

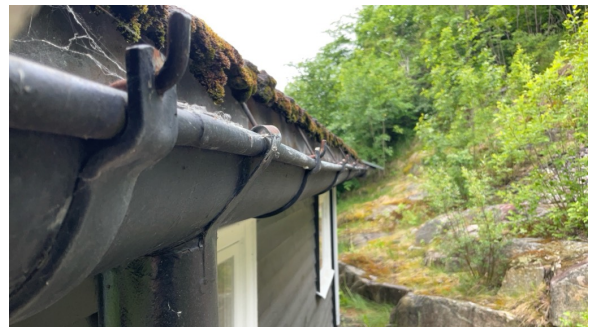
- Det er ikke tilfredsstillende bortledning av vann fra taknedløp ved grunnmur.
- Det mangler snøfangere på hele eller deler av taket, men det var ikke krav om dette på byggemeldingstidspunktet.
- Mer enn halvparten av forventet brukstid er passert på renner/nedløp/beslag.
- Takrenner har punktvis lekkasjer.

Skjevheter i takrenner.

- Lokal utbedring må utføres.
- Overvåk tilstanden jevnlig. For å få tilstandsgrad 0 eller 1 må beslag/renner/nedløp skiftes ut, men tidspunktet for når dette er nødvendig er vanskelig å si noe om.

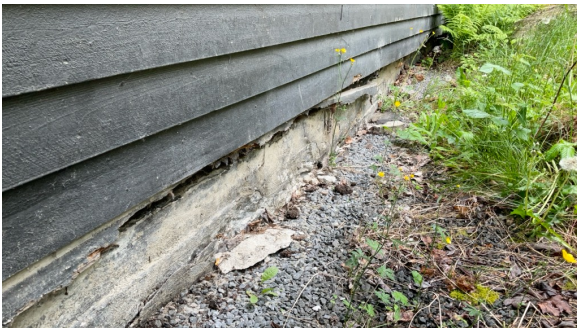
- Det er påvist fuktskader i veggkonstruksjonen.
- Det er påvist råteskader i veggkonstruksjonen.
- Det er påvist spredte råteskader i bordkledningen.

Råte i bakvegg.

Kledning og konstruksjon med råte må skiftes for å redusere faren for at råte sprer seg.

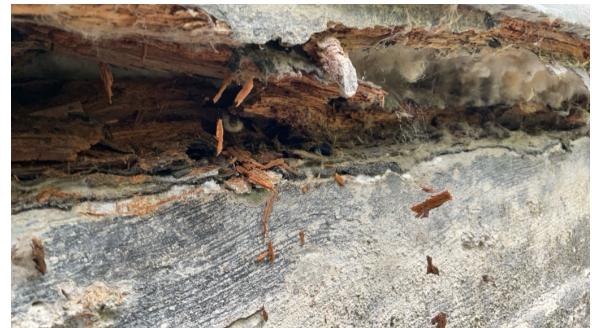
Råte i svill på bakvegg.

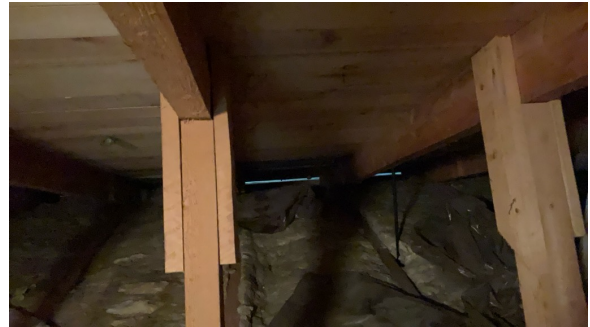
Delvis lufting ut mot yttervegg.

Lufting bør forbedres for å redusere faren for kondensering.

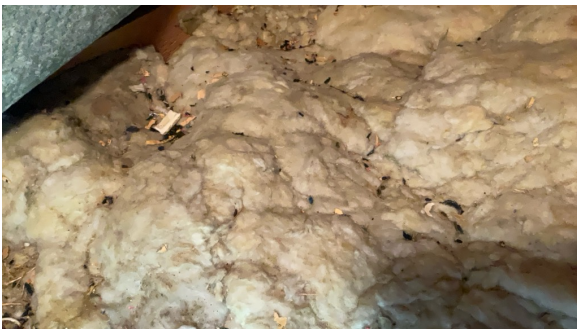
Noe muselort på loft.

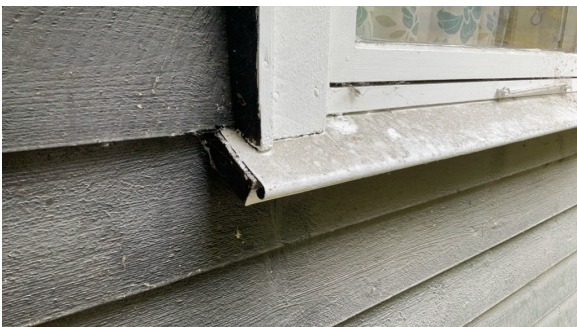
- Det er påvist at enkelte vinduer er vanskelig å åpne/lukke.
- Det er påvist avvik rundt innsetningsdetaljer.
- Det er påvist tegn på innvendig kondensering av enkelte vindusglass.

Vindusbelistning går helt ned til vannbrett.

Det er ikke nødvendig med tiltak umiddelbart, men det kan regnes med at enkelte vinduer må skiftes på sikt. Det bør lages en åpning på minimum 8mm ned mot vannbrett for å unngå at belistning/kledning råtner.

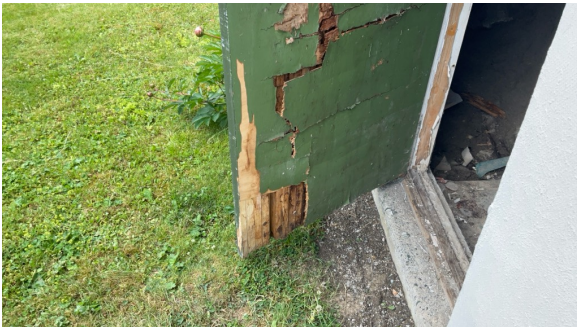
- Det er påvist dør(er) med fukt/råteskader.
- Det er påvist dører som er vanskelig å åpne eller lukke.
- Det er påvist utetthet/åpning mellom dørblad og dørkarm. Dvs. at kald trekk kan oppstå.

Råte i kjellerdør.

- Døren(e) står foran utskiftning.

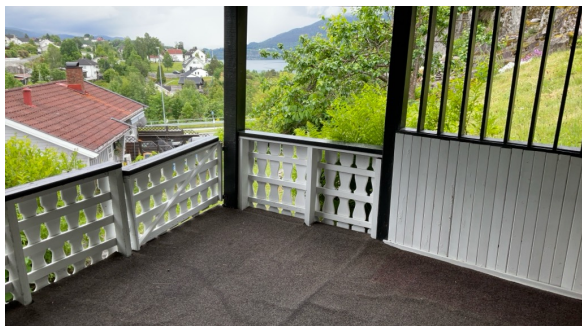
Delvis overbygd veranda.

Når det bygges ny veranda, må denne byggemeldes.

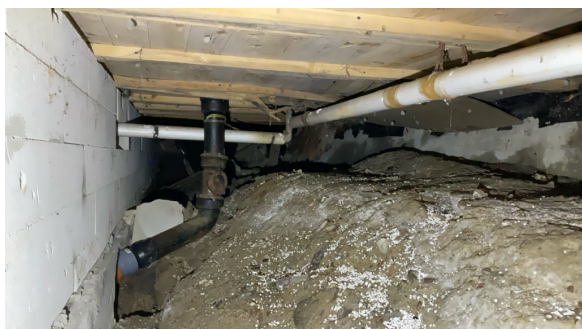
- Det er påvist fuktskader i etasjeskiller
- Det er registrert symptom på sopp/råte.
- Målt høydeforskjell på over 30 mm gjennom hele rommet. Tilstandsgrad 3 gis med bakgrunn i standardens krav til godkjente måleavvik.

Råte i bjelker under stue og kjøkken.

- Nye bjelker må settes inn.
- Råteskadet treverk må skiftes.

Dersom gulv ikke skiftes, er det fare for sammenbrudd.

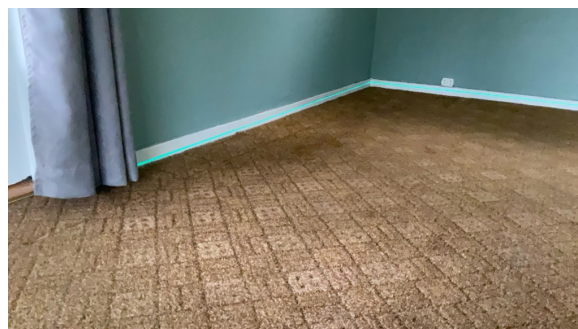
Avvik i kjøkken: 32mm og stue: 40mm

Skjevhet på bjelkelag i stue.

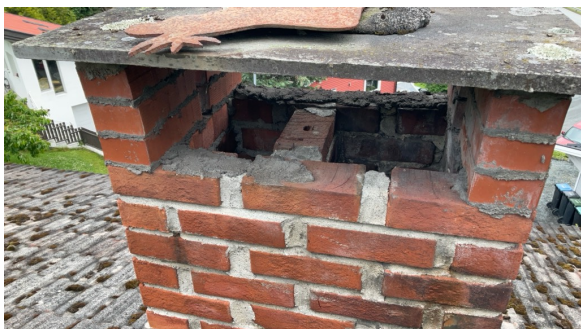
Pipe med luftekanal

- Det bør foretas nærmere undersøkelser av pipeløp.

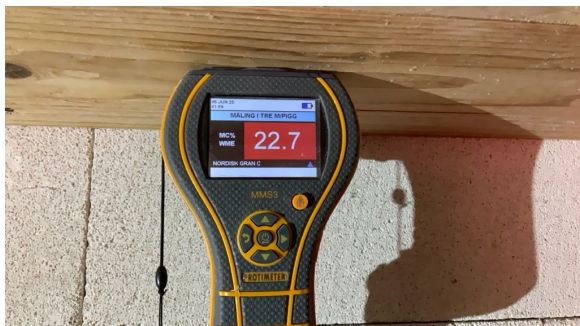
- Det er ikke tilfredsstillende ventilering av krypkjeller.
- Det er påvist skader på konstruksjoner i krypkjeller som er forårsaket av råte eller sopp.
- Det er stedvis påvist fuktnivå som tilsier at konstruksjonen kan ha fuktskader.
- Det er manglende fuktsperre på bakken.

På befaringstidspunkt ble det målt 76,8% relativ fuktighet ved 14,2°.

I panel ble det målt 22,7 vektprosent fukt med hammerelektrode. Dette er å regne som meget fuktig.

Fuktmåling i panel i krypkjeller.

- Skadet treverk må skiftes.
- Ytterligere undersøkelser må foretas for å få kartlagt tilstanden og omfanget på eventuelle skader.

Kostnad er kun for legging av plast og isolering med matter ut mot yttervegg for å forhindre senere råteskader.

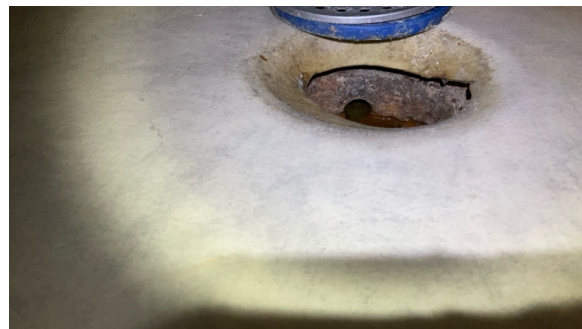
Det er en gammel sluk i støpejern med rust. Belegget er ikke klemt med klemring.

Sluk i støpejern med rust.

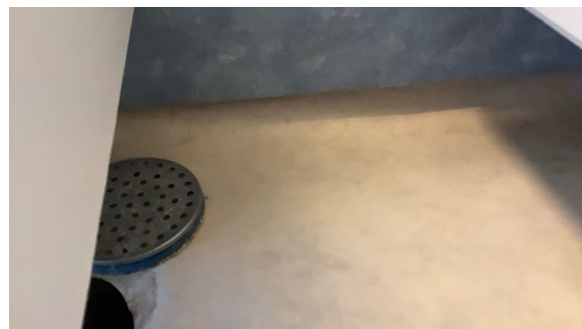
- Manglende oppgradering av våtrommet medfører høy risiko for at konstruksjonene ikke vil tåle vanlig bruk av vann eller lekkasjer. Selv om det er dusjkabinett, er det fortsatt en betydelig risiko for at våtrommens konstruksjoner ikke tåler lekkasjer. Dette kan føre til fuktskader på tilstøtende konstruksjoner.

Våtromsplater uten forsegling ned mot gulv.

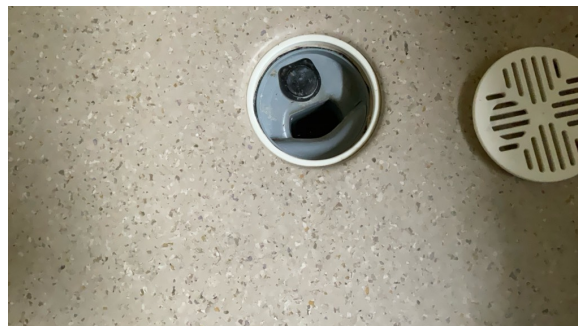
Plastsluk med våtromsbelegg.

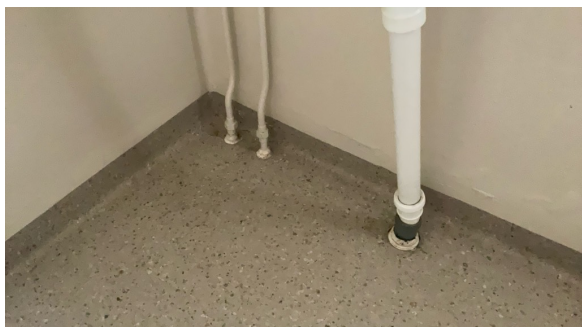
Hulltaking er ikke foretatt da det ikke er fysisk mulig pga tilliggende konstruksjoner.  
Rørøpplagg ligger mot yttervegg og kommer opp gjennom gulvet.

Rørøpplagg kommer opp gjennom gulvet.

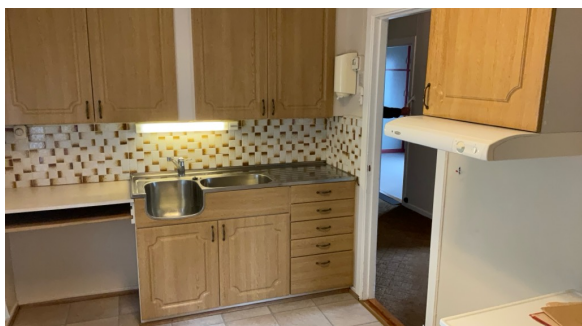
Eldre kjøkkeninnredning med nyere fronter.

- Det er påregnelig med utskiftning/utbedringer av kjøkkeninnredningen.

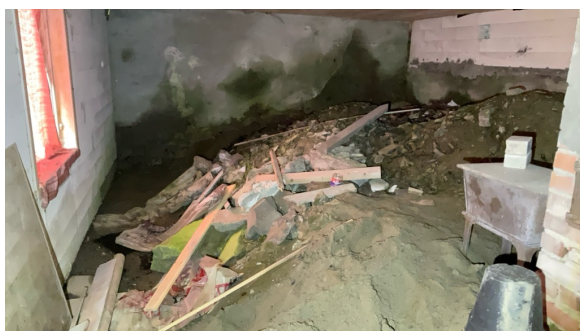
Leirholdige masser i krypkjelleren.

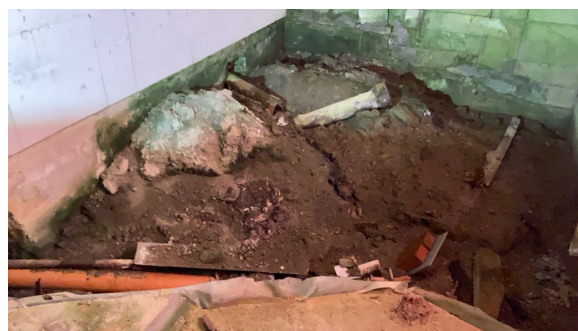
Jordfuktig masse i krypkjeller.

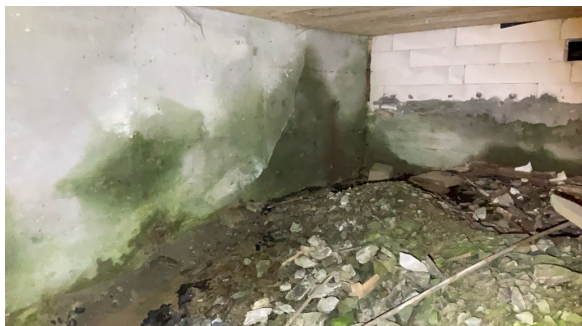
- Det mangler, eller på grunn av alder er det sannsynlig at det mangler, utvendig fuktsikring av grunnmuren ved kjeller/underetasje.

Fukt på vegger i krypkjeller.

- Lokal utbedring må utføres.

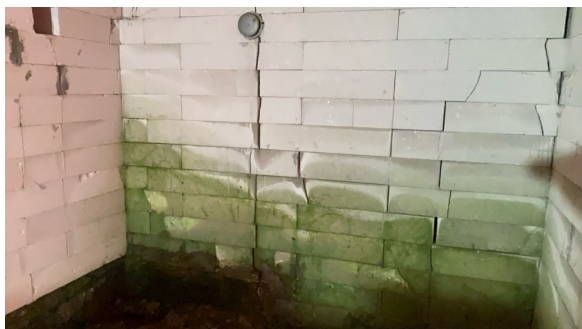
- Det er registrert skråriss som er symptom på setninger.
- Grunnmuren har sprekkdannelser.
- Det er registrert setningsskader/store riss/sprekker.

Bakvegg på boligen mot nord er så dårlig at den må skiftes.  
Det er en del sprekkdannelse i grunnmur.

Sprekker i grunnmur.

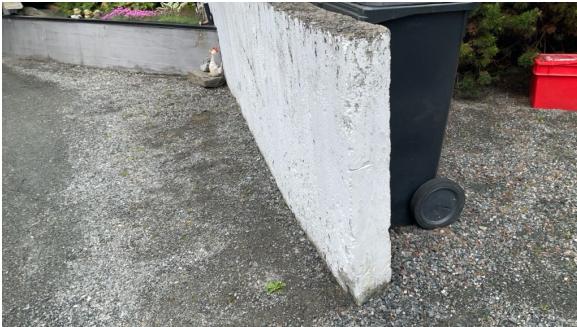
- Det er påvist større sprekker og/eller skjevheter i muren.

Skjev støttemur.

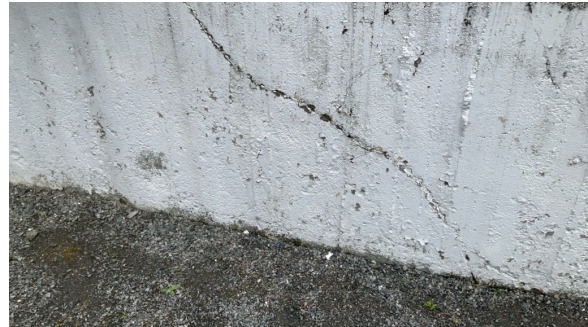
Sprekk i støttemur.

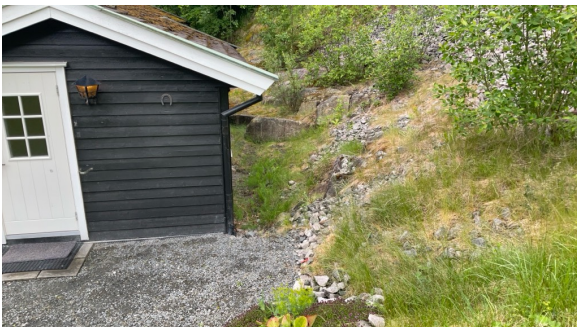
Fall på terreng mot boligen

Terreng bak boligen må endres slik at det kan lages en fungerende drenering. Dette for å forhindre av fukt kommer i krypkjeller og mot grunnmur.
