Leilighet
Bekkedroga 16
1920 Sørumsand

Boligens tekniske tilstand:

Dato: 26/03/2026

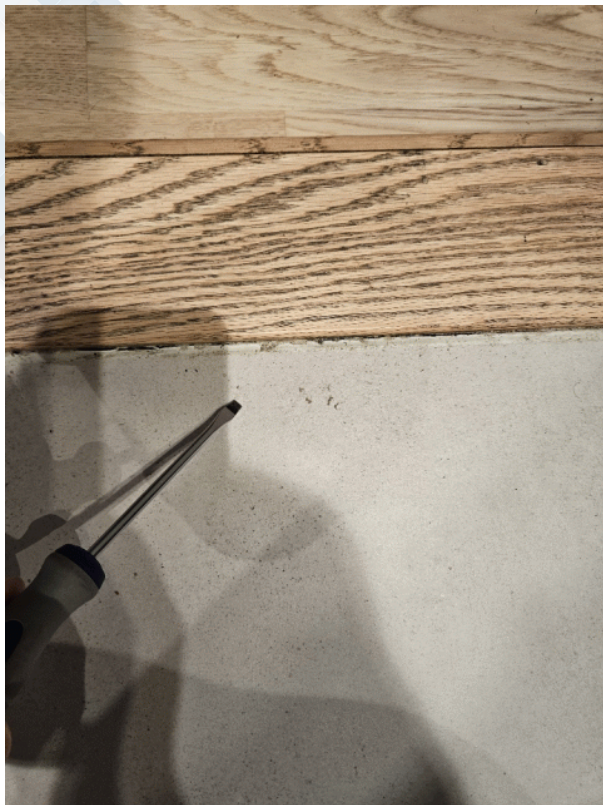
TG 1 1.1.2 Overflate gulv

- Det er ikke påvist riss og sprekker.
- Det er ikke påvist sprekker i fuger.
- Det er ikke påvist bom (hulrom) under fliser.
- Det er ikke påvist spor etter råteskade, muggvekst eller skadedyr.
- Det er påvist tilfredsstillende fall til sluket.
- Terskel er vurdert som ikke tilfredsstillende. Se under.
- Det er påvist tilfredsstillende høydeforskjell fra toppen av sluket til toppen av membranen ved dørterskelen.
- Det er ikke påvist flekker eller andre skader.

Gulv: Fliser med nedsenket dusjsone og gulvvarme.

Det ble utført en enkel test av overflatene der det registreres tilfredsstillende fall på gulv mot sluk, flisegulv fremstår i normalt god stand. Men silikonefugen mellom dørtreskel og gulvflis glipper stedvis.

Hjemmelshaver opplyser om at det var bom og løstsittende underlag under fliser i dusjsonen, som medførte til at det var vann under fliser og løse fliser. Dette er i dag utbedret av utbygger. Det anbefales å få en skriftlig udtalelse fra utbygger om årsak og utbedringsprosessen av reklamasjonen.

Anbefalt tiltak: Det anbefales å vurdere utbedring eller utskifting av silikonene ved dørterskler, utført av en fagperson.

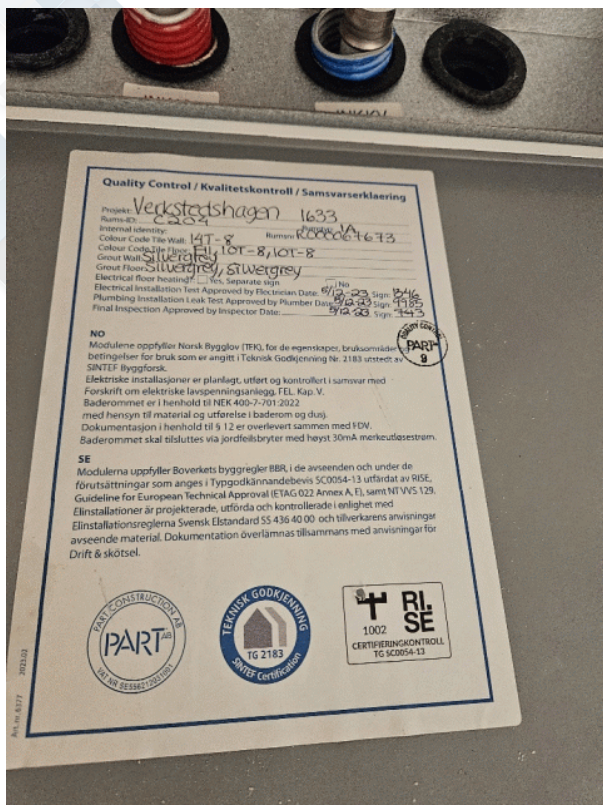
TG 1 1.1.3 Membran, tettesjiktet og sluk

Membranen er fra 2024

Det er ikke påvist avvik i forhold til sluk, rørgjennomføringer, mansjetter eller klemring.

Det er ikke påvist tegn på feil utførelse, feil materialvalg, skadelig fukt eller utettheter.

Membranen ligger skjult i konstruksjonen og kan ikke undersøkes uten å gjøre destruktive inngrep ved å demontere fliser. Viktig å merke seg at membran er en bygningsdel som har en naturlig slitasje over tid med en forventet levetid. Fuktsøk inne på flislagte våtrom blir ikke utført da det vil gi uklare indikasjoner på om fukten ligger mellom fliser og membran eller under membranen.

Det ble ikke boret hull fra tilstøtende rom til bad for å måle fukt i bunnsvill på befaringstidspunktet.

Årsak: Badet er en prefabrikkert baderomsmodul i betong. En baderomsmodul er en prefabrikkert enhet der vegger, gulv og innredning leveres som en ferdig konstruksjon, ofte produsert i fabrikk og montert som et komplett våtrom.

Det ble fuktsøkt etter fukt på tilgjengelige tilstøtende overflater under befaringen, der det ikke ble avdekket unormale verdier. TG1

Anbefalt tiltak: Skulle det foreligge mistanke om feil eller avvik, anbefales det å undersøke veggkonstruksjonen nærmere ved åpning, utført av fagperson, for å avklare omfang og eventuelt behov for utbedring.
