# Tilstandsrapport

Leilighet

Kornblomstsvingen 51 , 4027 STAVANGER

Befaringsdato: 03.02.2026

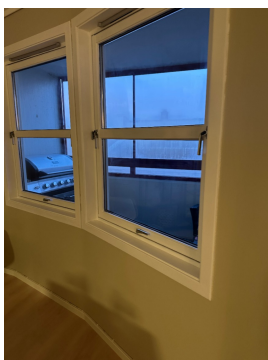
### TG 2 Vinduer

Bygningen har malte trevinduer med 2-lags glass.

- Det er påvist at enkelte vinduer er vanskelig å åpne/lukke.

- Det må påregnes noe vedlikehold og at enkelte vinduer må skiftes ut.

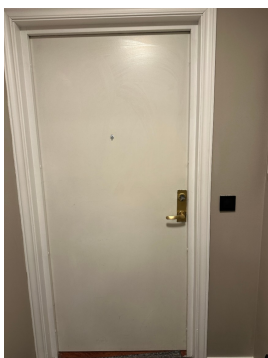
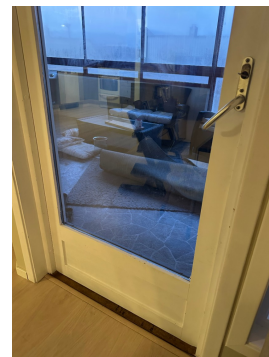
### TG 1 Dører

Bygningen har malt hovedytterdør.

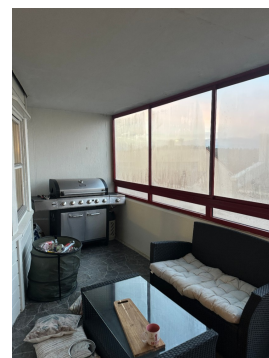
### TG 1 Balkonger, terrasser og rom under balkonger

Innglasset balkong ut fra stuen.

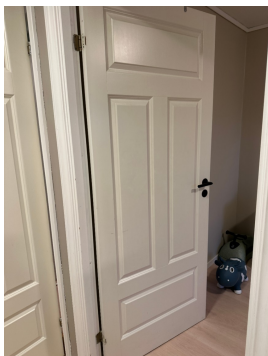
## TG 1 Innvendige dører

Innvendig har boligen malte profilerte dører.

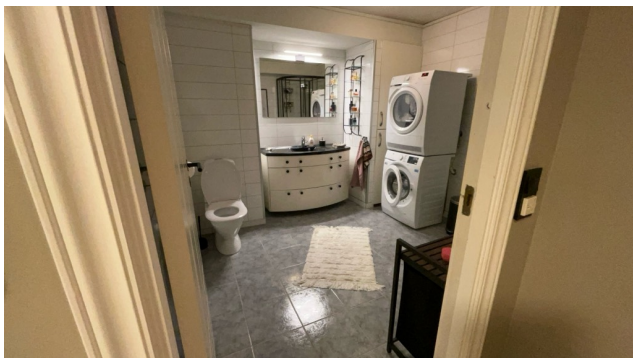
Det foreligger ingen dokumentasjon.

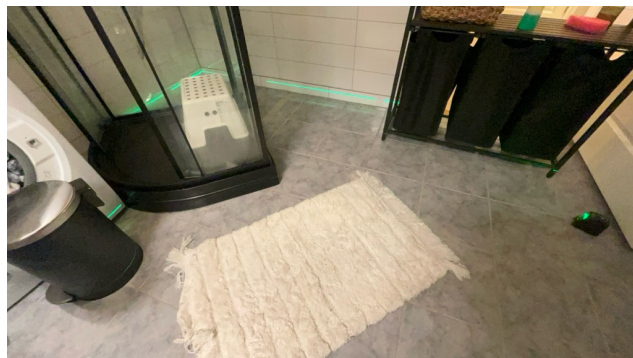
## TG 2 Overflater Gulv

Gulvet er flislagt. Rommet har elektriske varmekabler. Fall er målt til 15 mm fra dør til sluk. Høydeforskjell fra toppen av sluket til toppen av membranen ved dørterskelen er 15 mm.

- Det er påvist at høydeforskjell fra topp slukrist til gulv/synlig topp membran ved dørterskel er mindre enn 25 mm.
- Det er påvist at noen fliser har bom (hulrom under).
- Det er påvist avvik i fallforhold til sluk i forhold til krav i forskrift på byggetidspunktet.

- Til tross for avviket i fall/høydeforskjell til sluk, vil gulvet fortsatt kunne lede vann mot sluket, men med redusert effektivitet. Dette kan potensielt øke risikoen for vannansamling i enkelte områder av badet.
- Dersom tiltaket ikke utføres, kan dette over tid føre til at flisene løsner eller sprekker, spesielt ved belastning eller bevegelser i konstruksjonen.

Dersom tiltak ikke utføres, kan dette over tid føre til at fliser løsner eller sprekker, samt økt risiko for vannansamling på gulvet og redusert avrenning mot sluk, noe som kan medføre fuktskader i konstruksjonen.

Det bør foretas utbedring av fallforhold og eventuelle fliser med bom bør følges opp og utbedres ved behov.

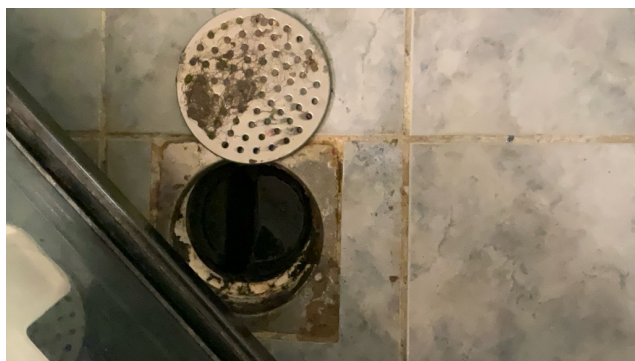
## TG 2 Sluk, membran og tettesjikt

Det er plastsluk og synlig vinylbelegg som tettesjikt.

- Mer enn halvparten av forventet brukstid er passert på membranløsningen.
- Mer enn halvparten av forventet brukstid er passert på slukløsningen.

- Det er viktig å merke seg at levetiden til en membran varierer basert på kvalitet, installasjon og bruk. Eldre membraner kan bli sprø og sprekke opp, noe som fører til at de mister sin vanntettende funksjon. Dette kan resultere i vannlekkasjer gjennom vegger og gulv og fuktskader.

Konsekvensen av å ikke utbedre eldre membran- og slukløsninger er økt risiko for lekkasjer og fuktskader i tilstøtende konstruksjoner.

- Overvåk tilstanden jevnlig. For å få tilstandsgrad 0 eller 1 må slukløsningen skiftes ut og sannsynligvis må også membransjiktet skiftes/utbedres. Det er imidlertid vanskelig å si noe om tidspunktet for når dette er nødvendig.
- Eldre sluk av plast er ofte utsatt for lekkasjer og særlig i overganger. Eventuelle lekkasjer kan medføre fuktskader på tiliggende konstruksjoner.

Membran og sluk bør overvåkes jevnlig, og det må påregnes at utskifting kan bli nødvendig for å opprettholde tilstrekkelig tetthet.

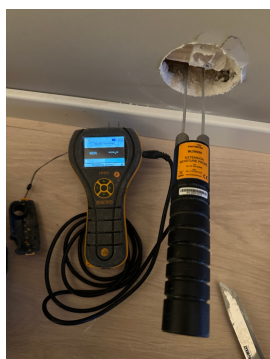
### TG 0 Tilliggende konstruksjoner våtrom

Hulltaking er foretatt uten å påvise unormale forhold. Hulltaking er foretatt i stue mot bad.

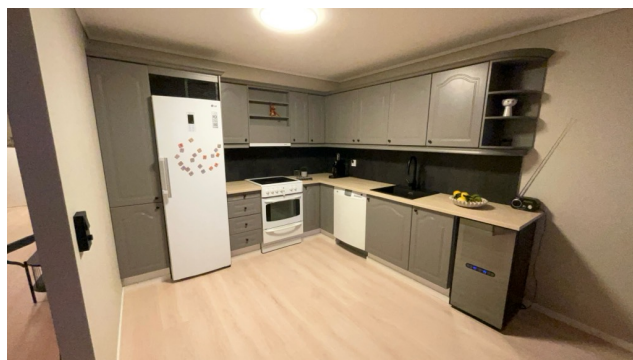
### TG 1 Overflater og innredning

Kjøkkenet har innredning med profilerte fronter. Benkeplaten er av laminat. Det er kjøleskap, oppvaskmaskin og komfyr.

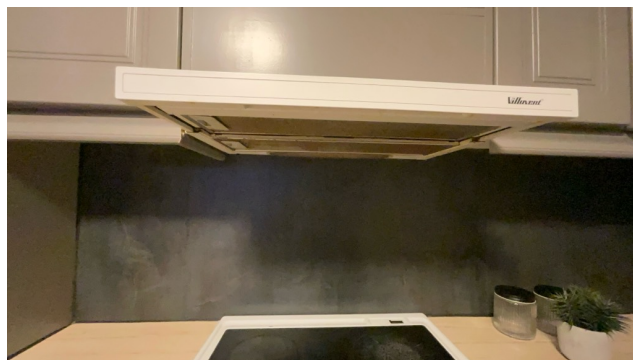
### TG 1 Avtrekk

Det er kjøkkenventilator med avtrekk ut.

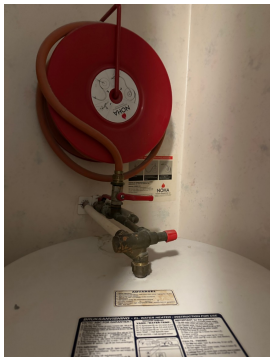
### TG 2 Vannledninger

Innvendige vannledninger er av kobber.

- Mer enn halvparten av forventet brukstid er passert på innvendige vannledninger.

Hovedstoppekran er montert i skap på badetrom.

- Det er ikke behov for utbedringstiltak siden anlegget fungerer i dag, men ut ifra alder kan skader plutselig oppstå på eldre anlegg.

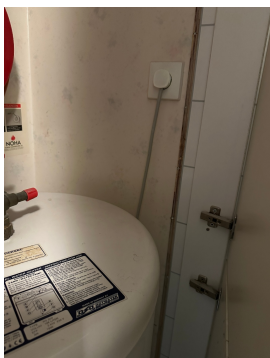
## TG 2 Varmtvannstank

Varmtvannstanken er på 200 liter.

- Det er ikke påvist tilfredsstillende el-tilkobling av varmtvannstank iht. gjeldende forskrift.
- Det er påvist at varmtvannstank er over 20 år

- Det er ikke behov for utbedringstiltak siden tanken fungerer i dag, men ut ifra alder kan skader plutselig oppstå på eldre tanker.
- Det bør etableres tilfredsstillende el-tilkobling etter gjeldende forskrift.

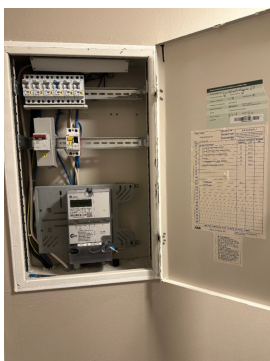
Det elektriske anlegget er utført med automatsikringer.

**Ja Pga. alder på det elektriske anlegget og manglende dokumentasjon anbefales en utvidet el-kontroll.**

Det er ikke fremvist samsvarserklæring for det elektriske anlegget. Samsvarserklæring er en form for garanti på det elektriske arbeidet som er utført.
